EPC 灯亮，换档冲击

一辆一汽-大众迈腾 2008 款 1.8TSI AT 轿车行驶 280KM 后，车主反映 EPC 灯亮，加速无力且换档冲击大。

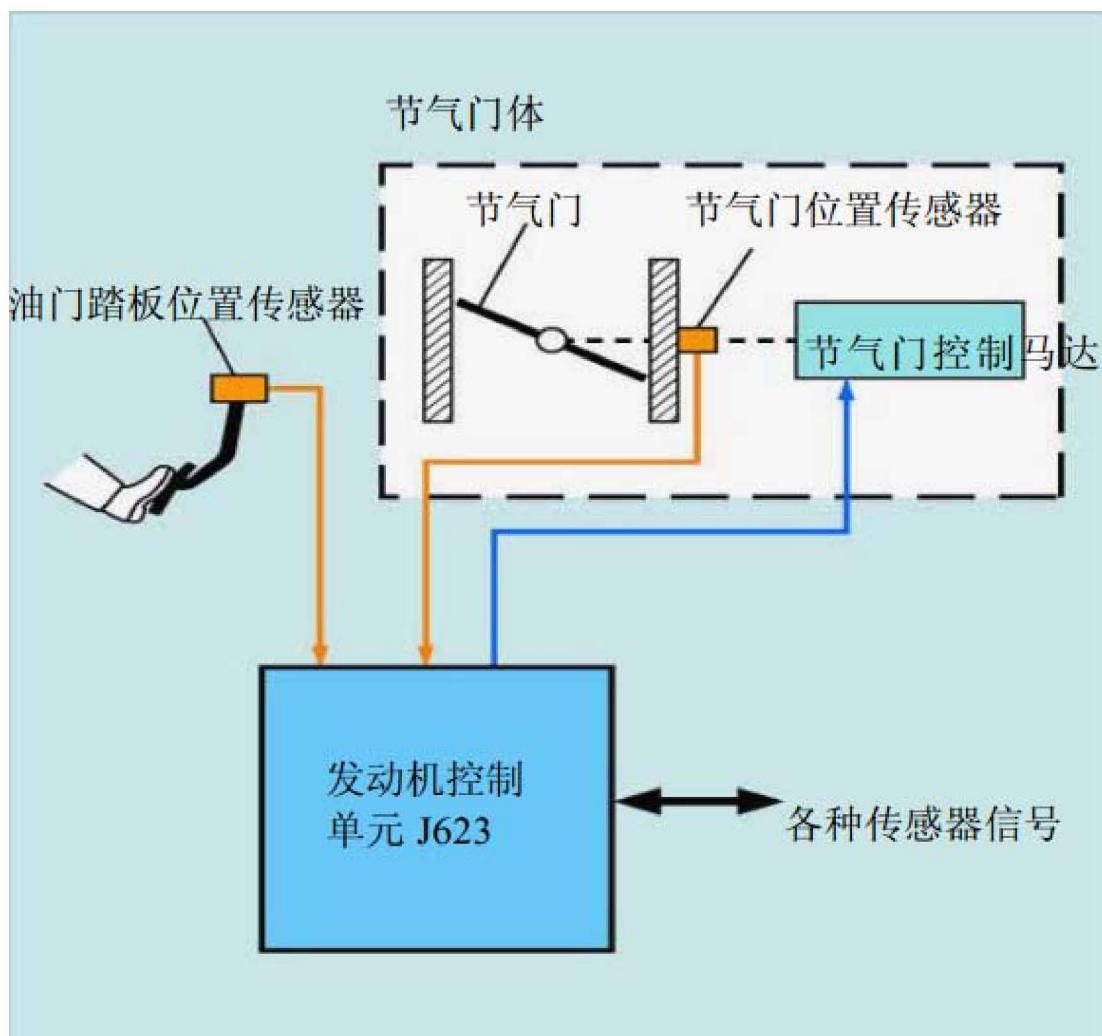
图 4 节气门控制原理图

- 3). 诊断提示，数值 2 显示怠速时发动机负荷为 14%，正常值应为 18%- 19%，由于节气门开度低于怠速时节气门开度值，因此 ECU 会将车辆控制为跛行状态，原理结构图如图 4：

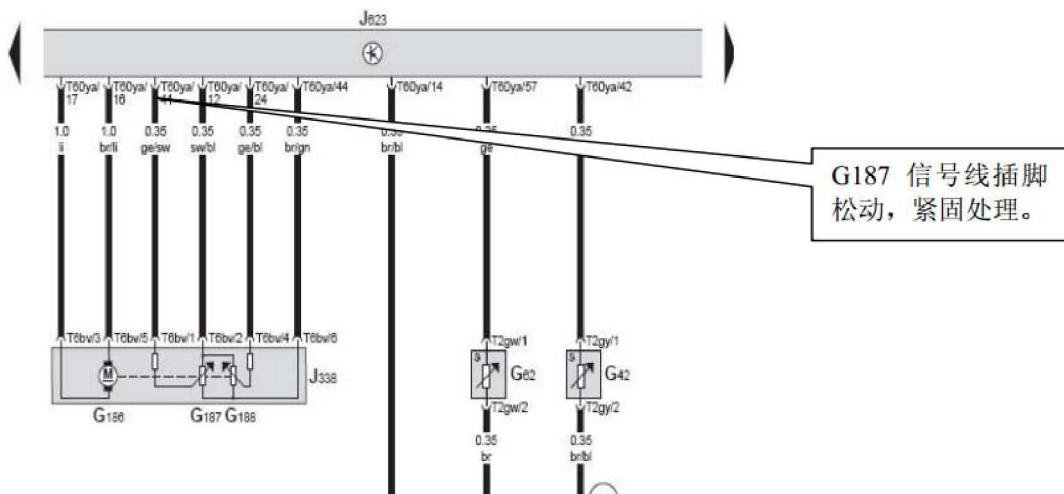
图 5

- 4). 根据故障提示，由浅入深，先更换油门踏板开关，路试故障依旧；对油门踏板开关线路进行排查，分别测量踏板开关至发动机控制单元的 6 根线路，电阻值正常。根据电子油门系统电路图，油门踏板连接线有 6 根，分别为 2 个霍尔传感器 G185 和 G79 信号，连接至发动机控制单元；节气门连接线有 6 根，分别是节气门控制马达 G186 和 2 个电位计信号 G187、G188，也连接至发动机控制单元，节气门电路图如图 5。

- 5). 测量节气门位置传感器至发动机控制单元时，发现控制单元 41 号插脚有松动现象， 处理线插后故障排除。
