发动机抖动冒黑烟

一辆宝马(BMW)740 轿车，发动机怠速不稳、抖动极大，生油味较重，时有黑烟冒出。驾驶员反映近期油耗增大，并且该车仪表盘上的“CHECKENGINE”报警灯不熄。

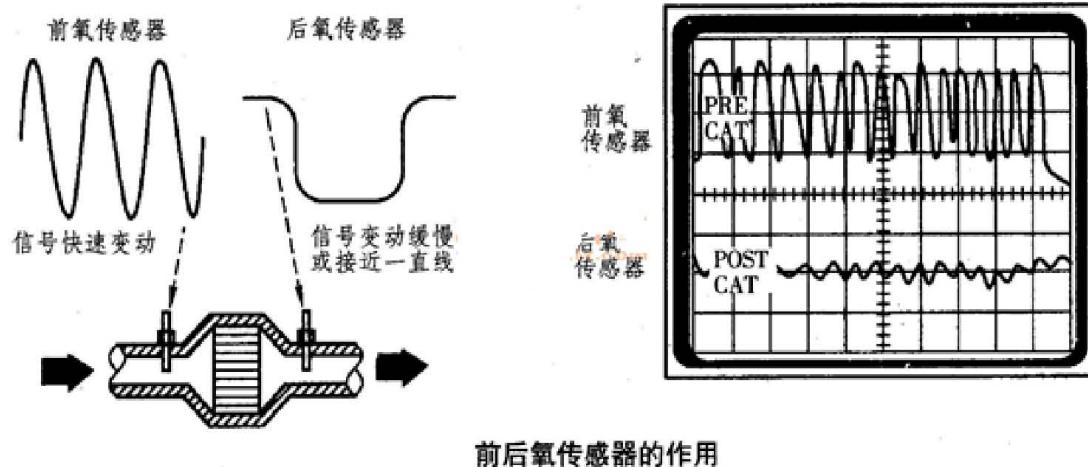
前后氧传感器的作用

- 4). 在正常工作时，能发出 0.25–0.85V 电动势，对应稀浓混合气的燃烧状况。其电动势反馈输入电脑(ECU)的 28 号脚及 10 号脚，以控制汽油喷射，达到最佳的空燃比(14.7)。

- 5). 为缩短氧传感器的受热加温过程，该传感器为电加热式。(测量时，应使用高阻抗的数字万用表)。检测时发现电动势为零，表明传感器已损坏，从而使电脑误收“稀”混合气信号，结果造成该车油耗增大，排气冒黑烟。以新传感器换之，发动机运行恢复正常，故障得以排除。
- 6). 排除故障后应将故障代码清零，方法是，把点火开关旋至“OFF”档，直接拔下蓄电池搭铁线 15s(但须注意防止如“CD”音响、防盗器等密码的丢失)。
