错换变速器 ATF 导致变速器 换档打滑和冲击

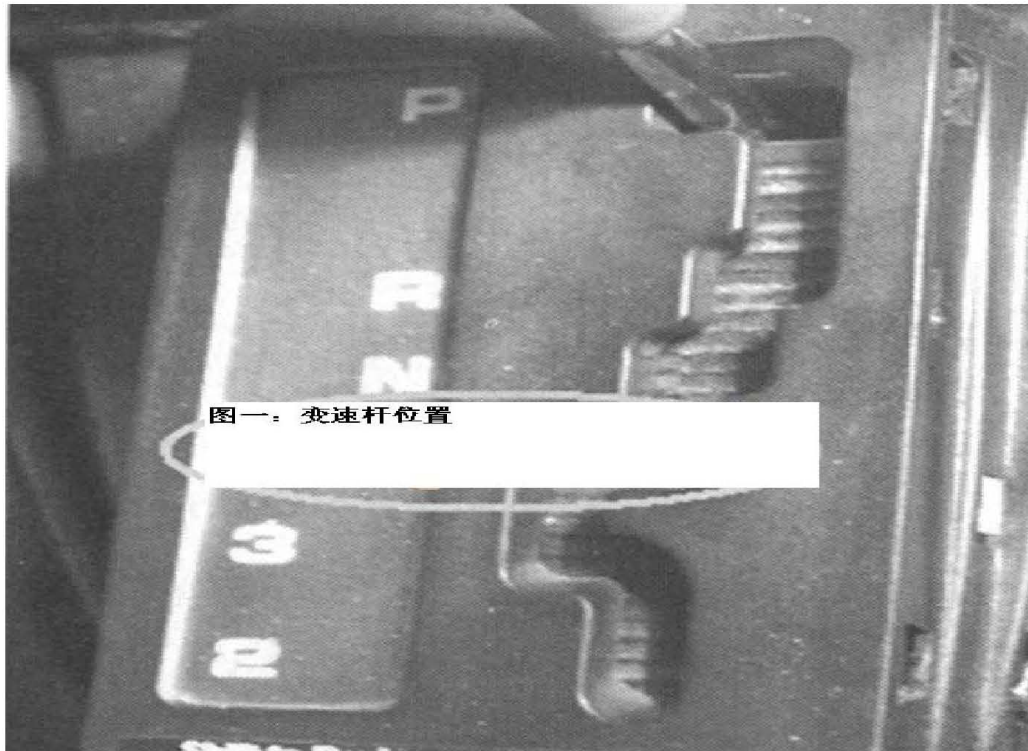
图一：变速杆位置

- 1). 接手该车后, 经过试车, 确认故障现象就是挂前进档冲击而挂倒档非常柔和, 同时行驶起来偶尔会出现 2-3 档冲击。
- 2). 经过反复试验, 总结了故障现象的规律: 变速杆单独从 P/N 位直接挂入 D 位 (前进档) 结合感觉稍微大一些, 总体来讲还可以; 如果挂完倒档再入前进档则冲击严重, 底盘传动系统还会出现响声; 如果把变速杆置于 N 位停留 1min 或 0.5min 左右, 再次挂前进档, 则会出现接合延迟并伴有冲击感。
- 3). 在进行下一步判断之前, 一定要先了解该变速器的控制形式, 否则盲目下手很难确定故障点。
- 4). 722.5 变速器是奔驰公司开发的一款半电控半液压型变速器, 1-4 档位全液压控制, 4-5-4 档则通过 ECU 来控制。ECU 接收车速信息和发动机载荷信息, 通过指令控制 4/5 档换档电磁阀来完成 4 档和 5 档油路切换。该电磁阀应该在 1-4 档一直通电状态 (ON), 而在 5 档 ECU 则通过控制对电磁阀接地 (断电) 来实现 5 档传递。
- 5). 根据该款车型变速杆位置发现 D 位和 4 位的移动方向是通过左右驱动变速杆来实现的, 也就是说, 按照前后顺序来讲, D 位和 4 位是一个平行位置 (图 1)。此时, 变速杆无论是在 D 位还是 4 位, 变速器内部手动阀位置是不变的。
- 6). 因此, 当变速杆置于 4 位时, 变速器不能进入 5 档控制, 也是通过 ECU 指令控制 4/5 档电磁阀来实现的, 这主要是在变速杆右侧附近使用了一个位置开关 (当然不是 P/N 档位开关), 相当于 D/4 位置的识别开关, 如图 2 所示。
