# 雨量传感器无法初始化

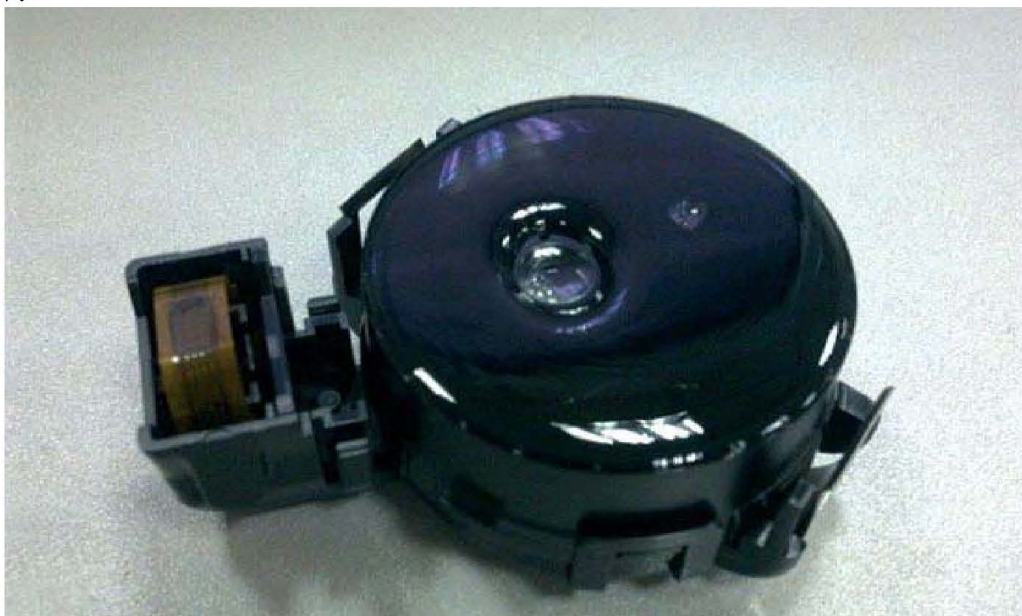
成光学系统。观察风挡玻璃后的雨量传感器，发现其底座上有刮痕，考虑到这很可能对光路有影响，于是将传感器拆下。拆下后发现，作为光学部分的硅胶填充物已被除掉，这样势必改变光线的折射率，使接收管收不到从发光管发出的光线。

4). 更换雨量传感器，清洁风挡玻璃后对雨量传感器进行初始化，试车，故障排除。
