# 不着车的故障分析

一辆 2.4L 自动档比亚迪 F6 无法起动, 起动点火开关时, 起动机没有任何反应。

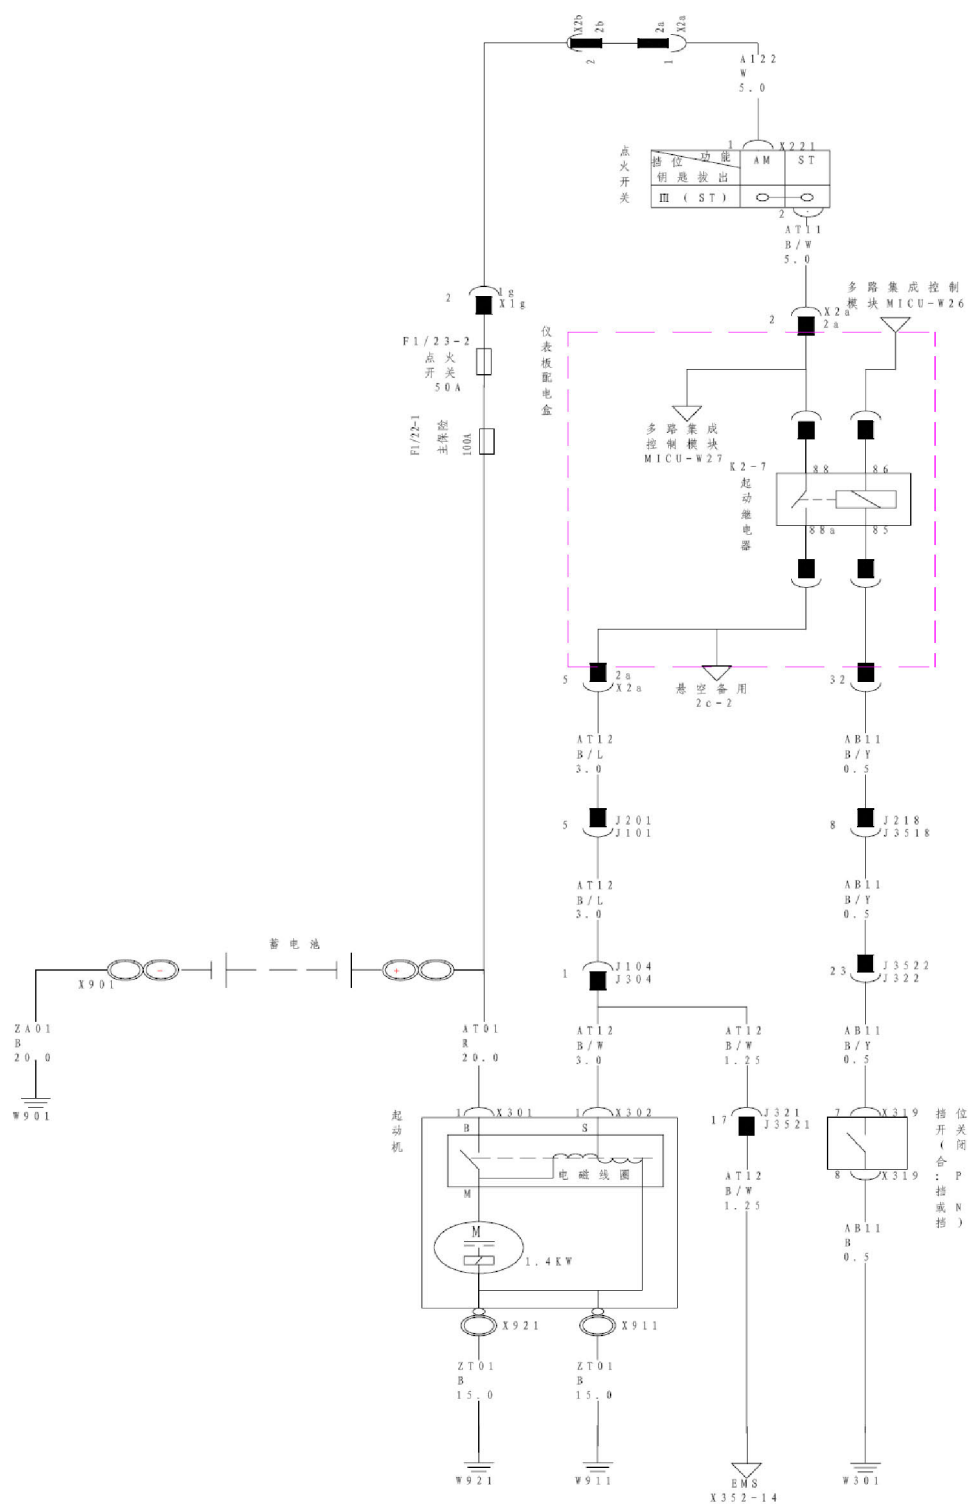
(4G69)

通过诊断仪无法检测, 查看电路图, 判断不着车的原因可能有蓄电池电压、保险、点火开关、仪表板配电盒、起动继电器、起动机及相关线路故障; 另外, 如果车辆使用不当, 起动时将档位挂在 D 档或 R 档时, 车辆也会无法起动;

6). 查看电路图分析, W301 起动机切断继电器供电部分搭铁点, 如此段线路断路, 便会造成起动机切断继电器无法吸合, 仪表板配电盒输出端没有电压信号输出。断开仪表板配电盒插接件 X 端口 (39pin), 测量仪表板配电盒 X 号插接件 32 号端子与车身接地之间的导通性; 导通; (如图所示)

9).更换仪表板配电箱后故障排除。

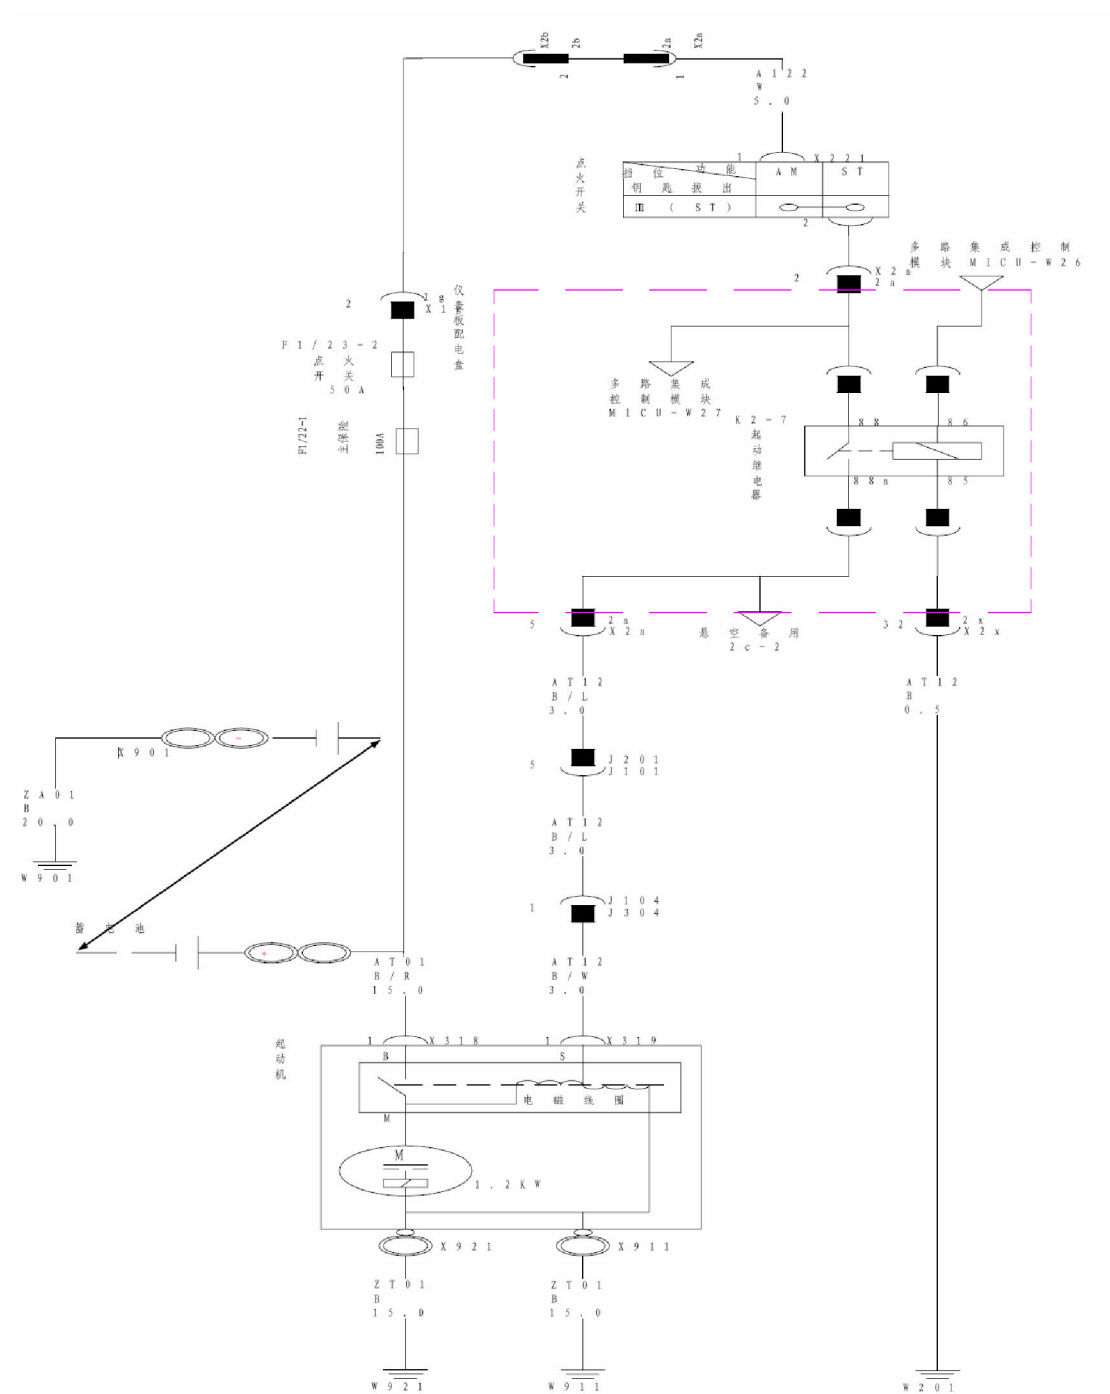
(483QB)

附：2.0L483QB 手动档 F6 对于此故障的检查处理方法请参照电路图。
