显示屏上显示变速器有故障

故障描述:

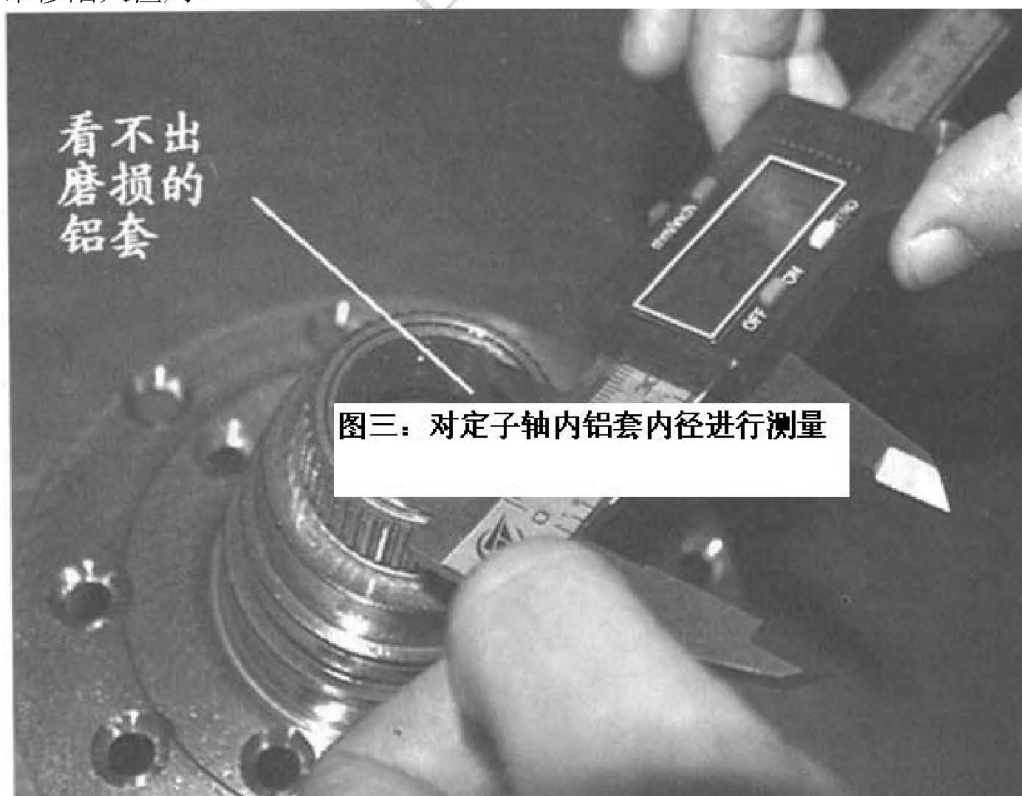
- 4). 组装过程：3 天后，所有配件到位，进行变速器的组装环节。零散配件组装完毕，当进行压力测试时，却发现无论怎么加压，“E”离合器活塞都不会动作，而其他 4 个元件（A、B、C、D）则工作良好，符合泄漏标准。
- 5). 看来在分解变速器的检查环节中还是出现了漏洞，说明检查过程还不够仔细，仅仅通过目视检查是远远不够的。因此要重点对“E”的供油油路方面进行仔细地检查，这次终于发现了问题：原来“E”的供油一端是靠特氟龙密封环来密封的，而另一端则是靠变速器定子轴内铝套来密封的，通过加压发现进来的液压油都从“E”离合器轴本身和定子轴内铝套之间泄掉了。因此，说明定子轴上的铝套已经严重磨损，只不过在过去使用过程中磨损均匀，用眼睛直接观察还以为是没有磨损呢。
- 6). 由于当时的内径千分表及外径千分尺都坏了，所以只能简单粗略地通过游标卡尺进行了定子轴内铝套内径及“E”轴外径的测量（图 3 和图 4）。虽说这种测量手段不规范，但至少也说明一定的问题。通过对测量结果（多次测量计算平均值）的评估，发现轴与套之间的间隙太大了。看来磨损处来自定子轴内的铝套，而不是“E”轴存在磨损。既然问题找到了，那就想办法买新的定子轴吧。但时间已经来不及了（定好的维修时间临近），更何况眼下又不能买到全新的定子轴，即便临时能够找到旧的，恐怕也是经过磨损的。此时，维修陷入僵局。

- 7). 故障排除：新的定子轴需要订货，而且订货周期较长，市场中一模一样的定子轴又很难找到，同时又怕找到后也是磨损的。在这种情况下，考虑到可以自己加工铝套或铜套。考虑到耐磨程度，选择了加工铜套。按照标准配合间隙（未超出 0.10mm）选好铜材进行加工、安装（图 5）。简单对铜套内径进行打磨后进行“E”离合器的打压试验（图 6），结果“E”离合器活塞动作良好，也符合其泄漏量。在加工铜套过程中，到专业厂家把旧的电子液压模块中的程序复制到新的电子液压模块中（所谓的编程）。这样把变速器组装完毕，装车试车，一切正常。目前该车已经正常运行 4 万 km 以上，中间只更换过一次 ATF。
