无法挂挡

一辆 2011 款雷诺豪华版科雷傲。该车在事故更换仪表台线束维修后，无法从 P 挡挂至其他挡位。

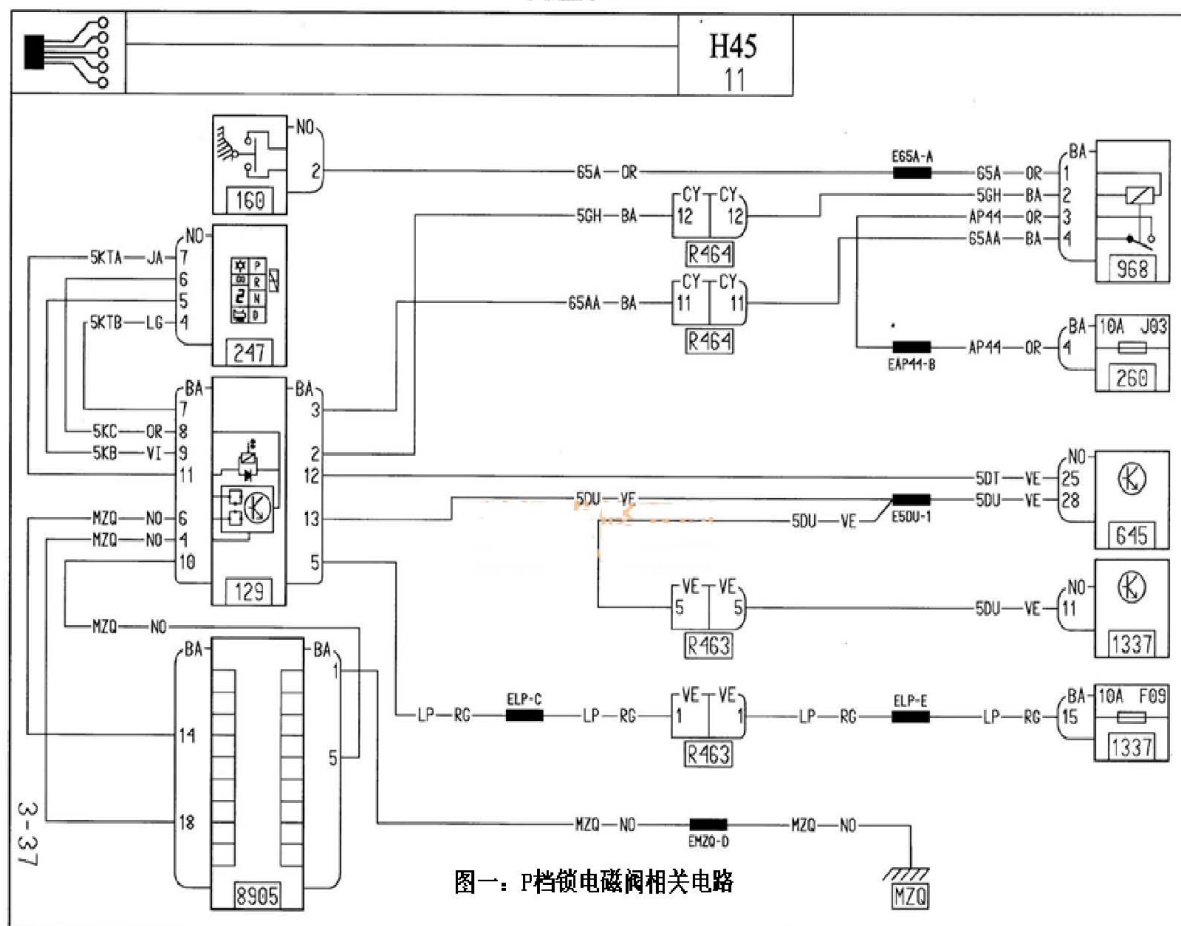
- 1). 接车后：了解到该车因为事故碰撞后，更换了 3 个安全气囊、气囊控制单元、水箱冷凝器、大灯线束、仪表台线束等。
- 2). 试车检查发现该车启动着车后，踩制动无法将 P 挡换至其他挡位。在踩下制动踏板时，在换挡杆处也听不见 P 挡锁电磁阀工作的“啪嗒”声。正常情况是在点火电源打开后或在发动机运转的情况下，踩制动后 P 挡解锁（有啪嗒声），按下换挡杆按钮，换至各挡。
- 3). 该车从 P 挡换至其他挡位必须满足的条件是：1. 涉及的挂挡机构机械件完好；2. 电子信号满足，即制动灯信号满足；3. 挂挡机构供电部分（P 挡锁电磁阀）完好。
- 4). 从事故维修的情况分析，该车挂挡机械机构完好，使用应急解除 P 挡锁后，可以顺利地换至各挡，这说明机械机构方面没问题。检查电子信号，通过踩制动看制动灯正常亮起，再通过检测仪 CLIP 观察制动灯信号（有制动开关信号 1 和 2）都有参数变化。
- 5). 既然制动灯信号没问题，那么为什么 P 挡锁不工作呢？难道 P 挡锁电磁阀有问题？拆开挂挡机构，检查 P 挡锁电磁阀（直接通电发现可以解锁）线路没有供电电压，但有搭铁。这说明问题出在供电方面，那么该锁电磁阀供电控制怎么实现呢？先查相关线路图（如图 1 所示），从该电路图中看，制动灯开关 160 供电给换挡控制继电器线圈后继电器吸合，接通 P 挡锁电磁阀（组合在挂挡机构 129 中）工作，从而实现 P 挡挂入其他挡位。
- 6). 结合电路图及挂挡机构实物发现，在挂挡机构一侧线束接头的 P 挡锁电磁阀接线对应到车身线束侧，没有给电磁阀的供电线。
- 7). 为什么挂挡机构侧有电磁阀的是两根线，但是新换的仪表台线束却少一根呢？难道换的仪表台线束配件订购错了？于是根据该车型查找零件号，发现确实为该线束的零件号！难道是号对但是配件错了？如果是配件错了，该线束中就没有到锁挡电磁阀的线，那么肯定会导致前文的故障。找到故障原因后，怎么解决呢？

- A). 如果重新换掉该线束, 肯定会很麻烦, 重新拆装首先放到其次, 重新订购新的线束需要一段时间, 且加大了库存压力。若重新单独布线, 从继电器哪里布线到该电磁阀才合适呢?
- B). 若布线需要研究该线从哪一段开始, 因为只换了车身线束, 发动机舱线束并没有更换, 而继电器是从发动机舱继电器保险盒 597 中继电器控制电磁阀。发动机线束和车身线束的接头在仪表台下面的地毯内, 这说明从该接头处可以找到继电器对应的该线, 就可以布线到挂挡机构。
- C). 理清这个思路后, 根据电路图可知, R464 为发动机舱线束与仪表台线束的接头, 且 R464 的 11 和 12 针为挂挡控制机构和挂挡控制继电器之间的连线接头针脚。从驾驶侧 A 柱最下方找到 R464 插接器的 11 和 12 针脚(如图 2 所示), 从仪表台线束侧发现 12 针脚没有插针, 对应的发动机线束侧则有 12 插孔。
- D). 拨开仪表台线束的护套发现有一根白色的线用胶带包裹住的线头藏在线束中(如图 3 所示), 难道这根线就是缺少的那根线? 为了验证, 拨开换挡机构那头的仪表台线束, 发现有同样颜色和规格的线头也被包裹后藏在线束中(如图 4 所示)。用万用表测量可以肯定就是同一根线。从废旧线束上同样的插针, 接到该线的两头, 分别安装到车身线束对应两头的 12 针孔后, 连接好各个插接件。试车故障排除, 可以顺利地换挡。
