高速时发动机故障灯亮

一辆行驶里程约 7.5 万 km, 发动机型号为 N54, 车型为 F01/F02 的宝马 740Li 轿车。客户反映: 该车车速在达到 120km/h 以上的行驶中有时出现发动机故障灯亮的情况, 中央信息显示屏 (CID) 显示“发动机异常, 功率下降”, 之后再次加油门行驶出现提速不畅, 车速上不去, 停车点火开关关闭, 再次行驶加速顺畅一切正常。

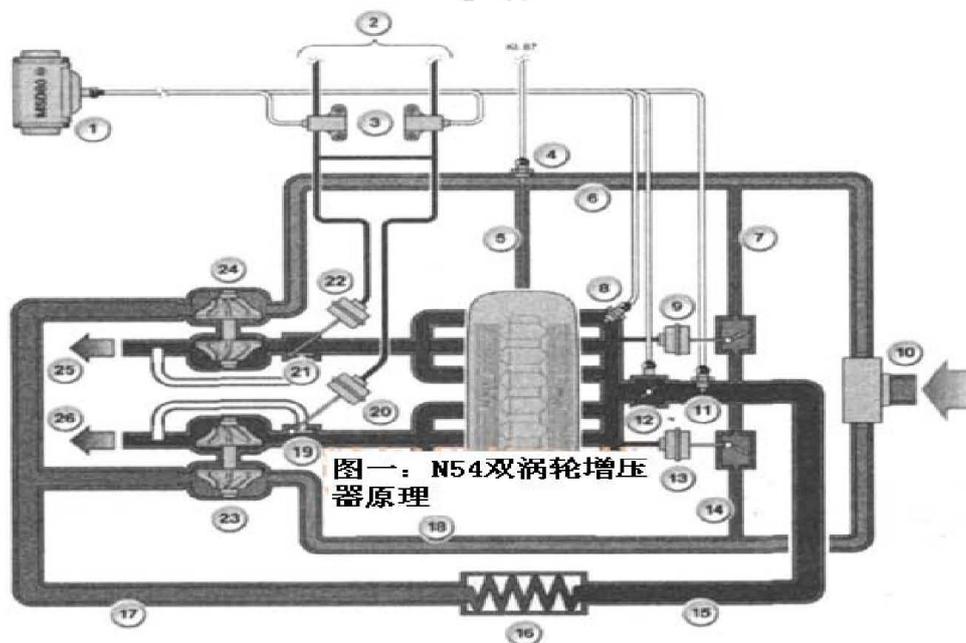
1. 发动机控制单元 MSD80
2. 至真空泵的管路
3. 电子气动压力转换器 (EPDW)
4. 泄漏气体 PTC 加热装置
5. 增压运行模式的泄漏气体管路
6. 汽缸列 2 增压空气进气管路
7. 汽缸列 2 循环空气管路
8. 进气管压力传感器
9. 汽缸列 2 循环空气减压阀
10. 空气滤清器
11. 增压空气压力和温度传感器
12. 节气门
13. 汽缸列 1 循环空气减压阀
14. 汽缸列 1 循环空气管路
15. 增压空气压力管路
16. 增压空气冷却器
17. 增压空气集气管路
18. 汽缸列 1 增压空气进气管路
19. 汽缸列 1 废气旁通阀
20. 汽缸列 1 废气旁通执行机构
21. 汽缸列 2 废气旁通阀
22. 汽缸列 2 废气旁通执行机构
23. 汽缸列 1 废气涡轮增压器
24. 汽缸列 2 废气涡轮增压器
25. 至汽缸列 2 的催化转换器
26. 至汽缸列 1 的催化转换器

- 废气旁通阀 22 碱压阀)；
- 电子气动压力转换阀（如图 3 所示)；
- DME；
- 真空蓄压器；
- 真空管 2；
- 循环空气减压阀 9 和 13 ；
- 增压压力传感器 8。

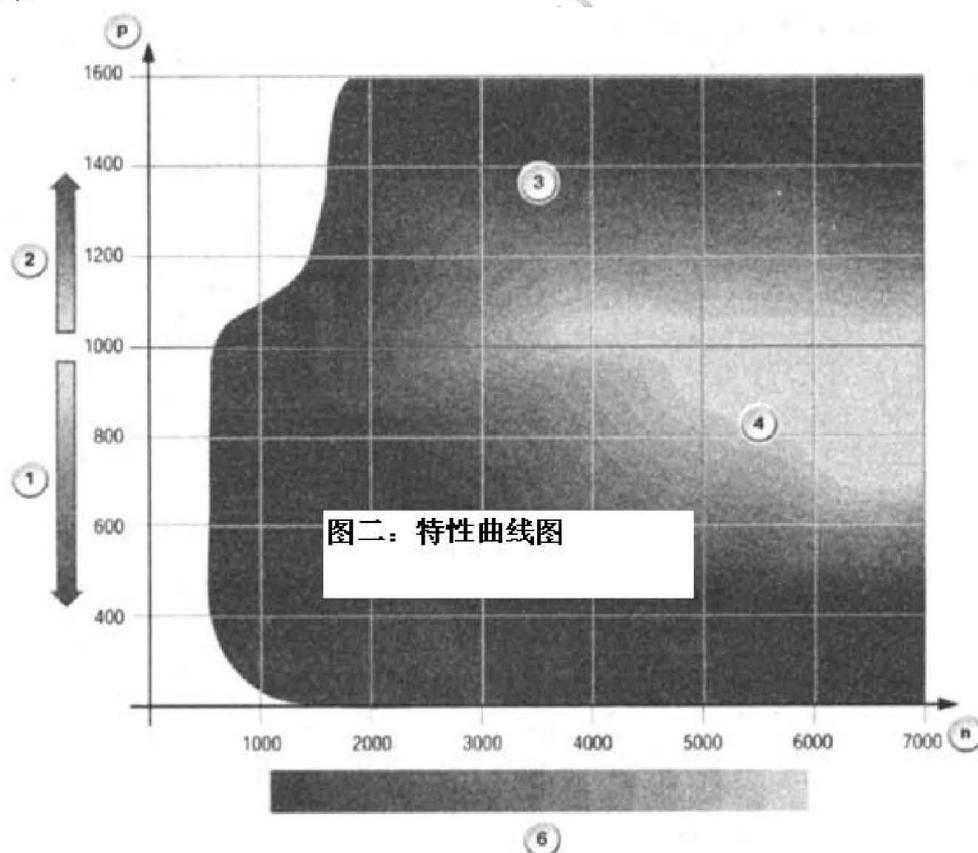
5). 我们又查阅相关资料得知，在低速时两个涡轮增压器的减压阀均关闭，电气动压力转换电磁阀一直处于关闭状态，这样在低速、中速时动力充沛，在高速大负荷下，达到最大允许扭矩时，DME 检测到增压压力达到恒定增压压力值 0.8bar 时，通过特性曲线图（如图 2 所示）比较校正控制电气动压力电磁阀。

n. 发动机转速 r/min p. 进气管内的绝对压力 mBar 1. 自吸式发动机运行模式 2. 增压运行模式 3. 根据增压压力调节废气旁通阀 4. 废气旁通阀部分开启 5. 废气旁通阀关闭 6. 深色 = 废气旁通阀完全关闭 浅色 = 废气旁通阀完全打开
