后部座椅调节开关组失效

一辆行驶里程约 1.2 万 km 的 2011 年宝马 730Li F02 轿车。用户反映：该车乘客侧后部座椅的调节开关组失效，无法调节乘客侧的后部座椅和乘客侧座椅。其他几个座椅调整正常。

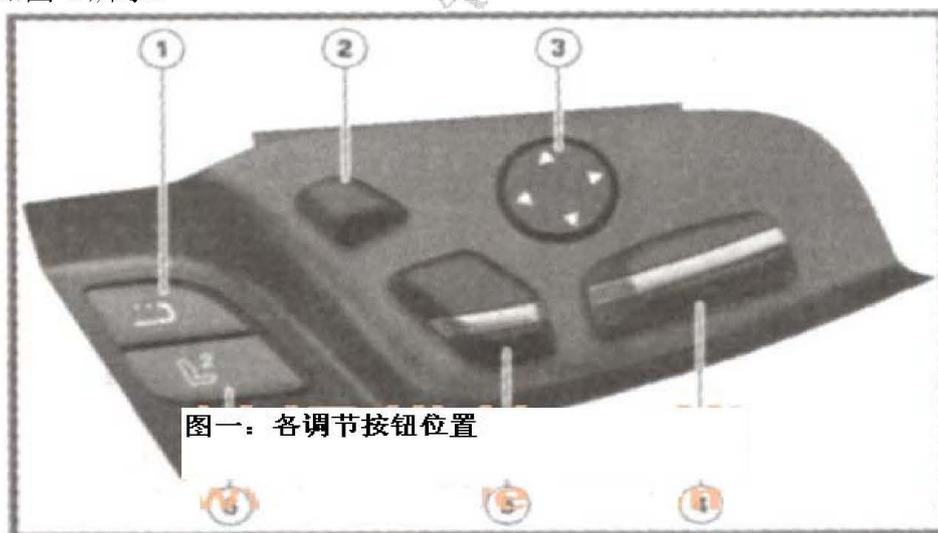
图一：各调节按钮位置

- ①复位按钮 ②靠背上部和头枕高度调节 ③腰部支撑调节按钮 ④座椅纵向、座椅高度和座椅倾斜度调节 ⑤靠背倾斜度调节 ⑥用于从后座椅处调节前乘客座椅的按钮

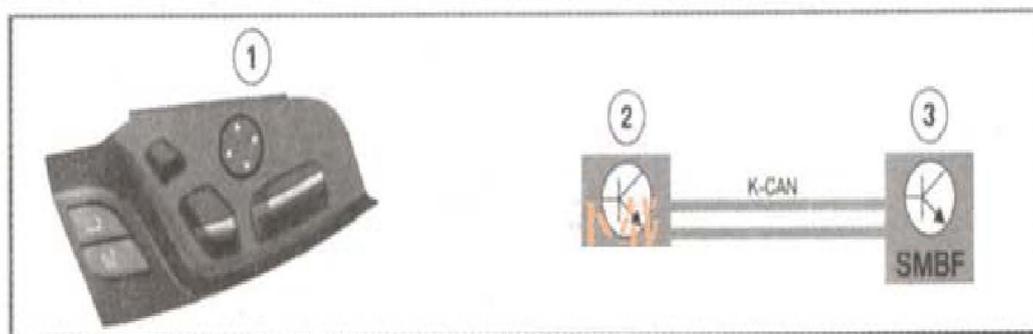
图2 信号传递示意图

- 2). 为了扩大前乘客侧后座椅前的自由空间，后座区中间扶手上安装了一个附加按钮，如图 1 中按钮，利用这个按钮可以操纵前乘客侧座椅。前乘客侧后部座椅模块通过 LIN 总线接收按钮状态信号，然后通过 K-CAN 传递到乘客侧座椅模块，乘客侧座椅模块控制来执行乘客侧座椅的调节。如图 2 所示。

①开关组 ②前乘客侧后部座椅模块 ③乘客侧座椅模块
