# 有时不换档、且车速上不去

一辆配置 3.0L 发动机和 09L (ZF 6HP-19A) 型 6 档手 / 自动一体式变速器的 2005 年奥迪 A6L 轿车。故障现象: 刚开始时, 据用户讲, 该车变速器有时不换档, 并且车速上不去, 同时发动机加速踏板也加不上油。后来这种现象越来越频繁, 最后出现了锁档现象, 不得不到修理厂维修。

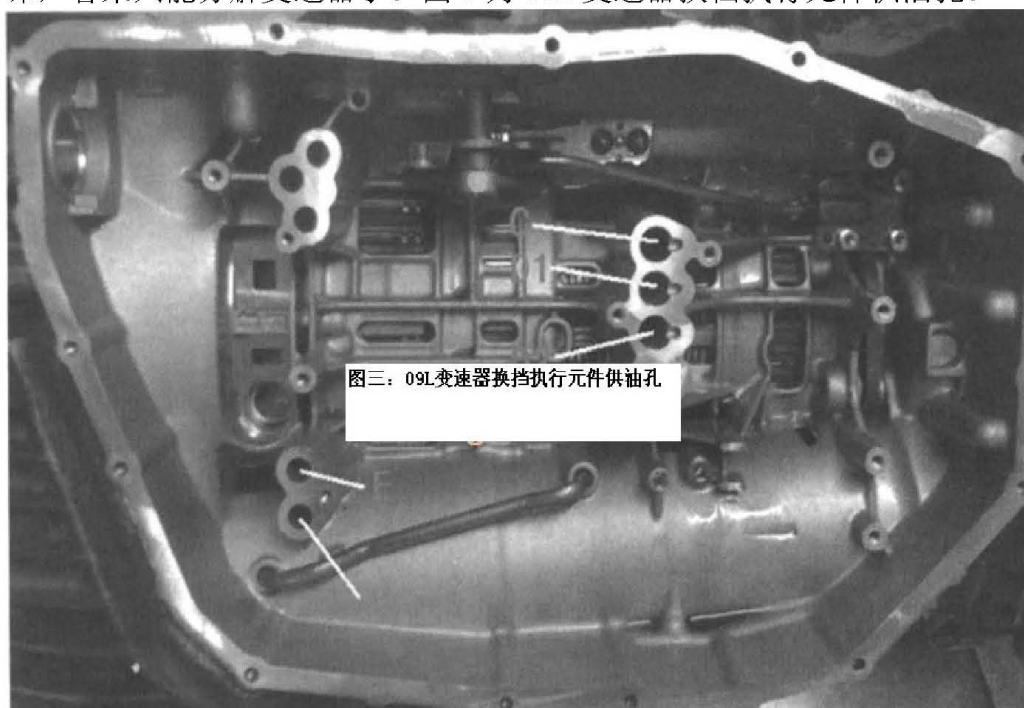
B). 考虑到维修风险性，维修人员不敢贸然更换全新的电子液压控制单元总成，况且即便更换了全新的电子液压模块，还要到维修站进行编程，比较麻烦，所以只能保守维修。这样通过配件渠道找到两块电子液压控制单元总成（总是担心旧的配件存在问题），简单对电子液压控制单元外边进行清洁后装车，第一块装车后的现象是挂前进档接合慢。跑起来 3-4 档还有打滑和冲击现象，同时还有 5-4 档冲击的问题。有人讲更换这样的重要部件需要进行“自适应”，于是又按照该变速器的自适应学习要求和学习方法进行道路自适应，最后不但故障现象没有好转，反而还有加剧的趋势。于是决定更换第二块电子液压控制单元总成。第二块装车后的现象是挂档冲击，升降档冲击，同时 3-4 档还有打滑现象。难道是变速器内部存在问题？还是更换的模块总成有问题？当再次拆解变速器油底壳时，发现这回变速器可真的烧了，原因是新的 ATF 已经黑乎乎的，同时还散发着一股臭味，看来只能分解变速器了。图 3 为 09L 变速器换档执行元件供油孔。
