上汽大通更换 ABS 泵标定学习操作说明

实测车型： 2018 年上汽大通 T60，VIN 码：LSFAM11J6JA*****

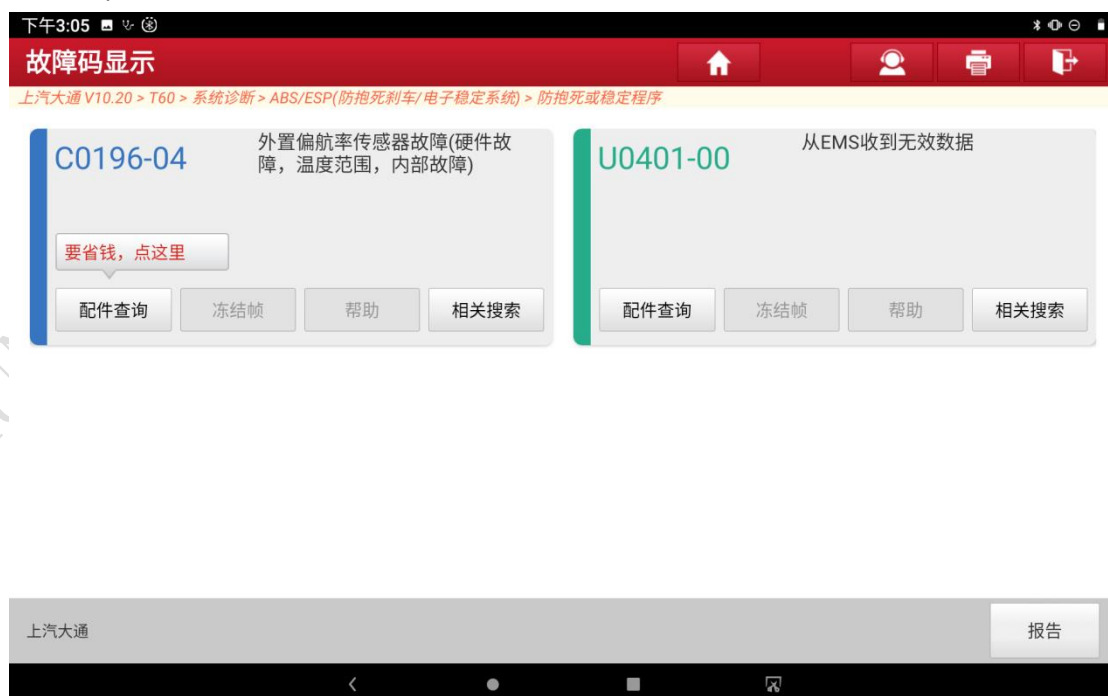
当大通 T60 车型更换 ABS 泵后，ABS/ESP（防抱死刹车/电子稳定系统）系统存在“C0196-04 外置偏航率传感器故障（硬件故障，温度范围，内部故障）”和“U0401-00 从 EMS 收到无效数据”故障码，需要在 ABS/ESP（防抱死刹车/电子稳定系统）系统执行“外置偏航角速度传感器标定(仅对 ESP)”和在 BCM(车身控制系统) 执行“制动踏板自学习”特殊功能功能
