# 间歇性熄火

一辆奔驰 ML320, 鹿盘型号为 163, 发动机型号为 M112, VIN 码为 WDC1631542A220911。车辆行驶过程中发动机突然熄火, 然后再也无法启动着车。

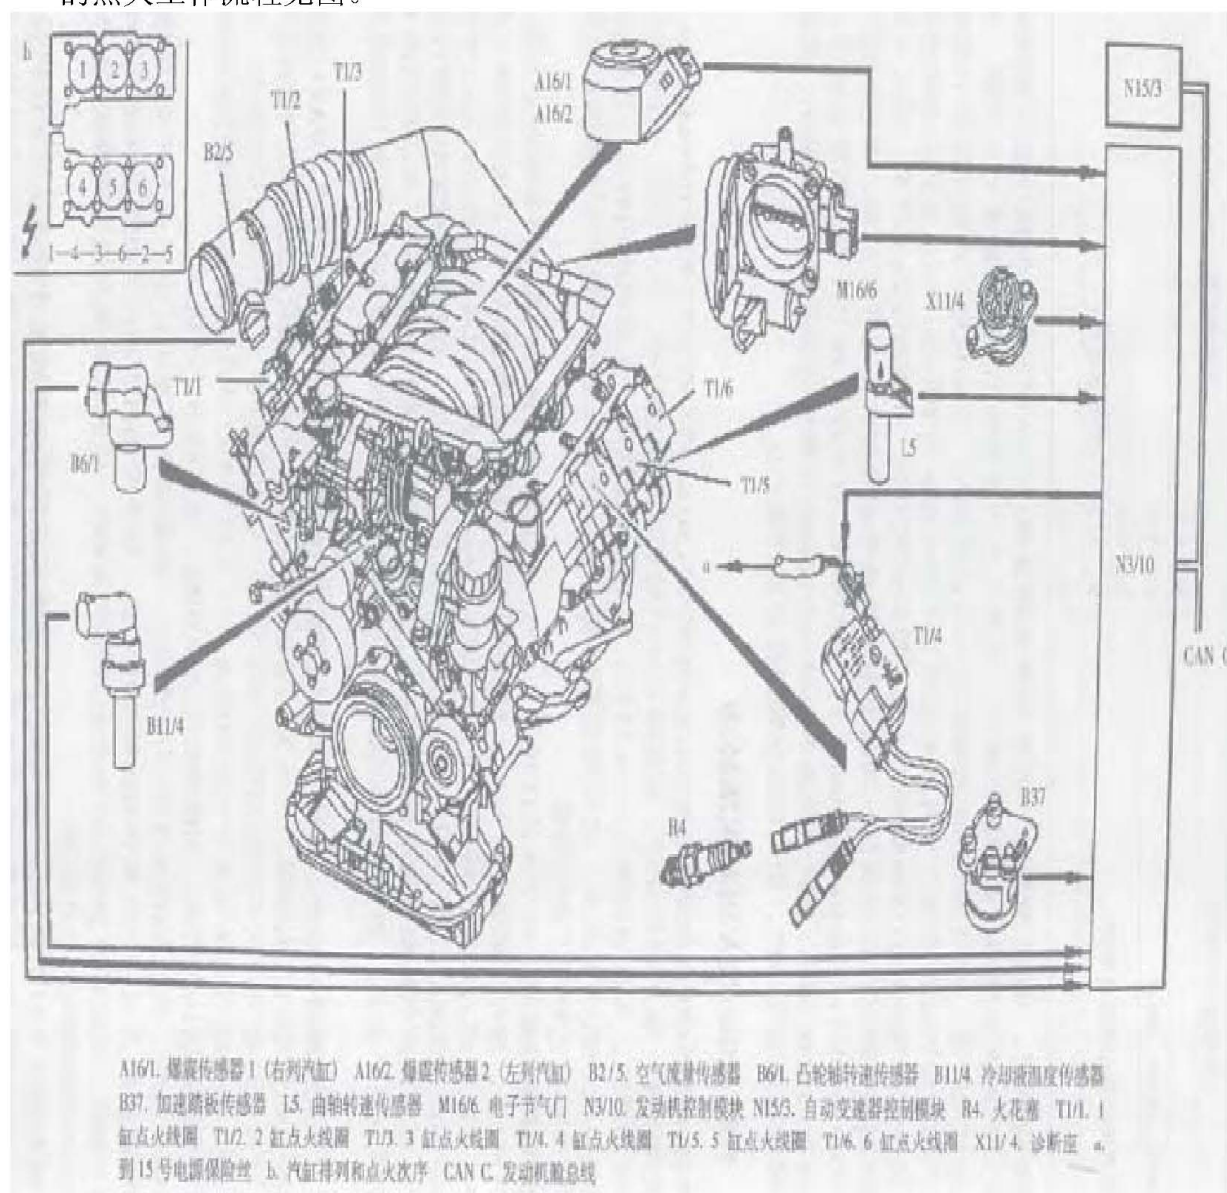
- 6). 虽然目前发动机仍无法运转起来，但是可以借助故障诊断仪的“Actual values”功能菜单查到发动机静态工作数据。选择“Test engine”测试项目进行检查，结果发现像冷却液温度、进气温度、节气门角度、加速踏板位置等这些与发动机转速无关的数据，都在标准值范围内，说明这些元件的性能和线路连接状况都是良好的。另一类数据必须借助发动机转速信号才能正常反映出来，如点火提前角、喷油脉冲时间、空气流量，凸轮轴相位、发动机转速等数据，目前均为 0。进行启动试验，在启动机带动发动机转动期间，观察以上数据的变化状况，结果点火提前角、喷油脉冲时间、凸轮轴相位、发动机转速等数据依然显示为 0，
- 7). 这说明发动机控制模块没有执行点火功能和喷油功能。由于点火指令信号和喷油指令信号的输出条件是发动机控制模块识别到发动机转速信号（即曲轴转速传感器信号）。因此曲轴转速传感器的故障可能性较大。M112 型发动机的点火工作流程见图。

- 8). 曲轴转速传感器安装在发动机后部的飞轮壳上。拆下曲轴转速传感器进行检查,发现曲轴转速传感器的头部有机油,用万用表测量曲轴转速传感器的 2 针线束插头间的阻值,为 1.25kf1. 在标准值范围内。将曲轴转速传感器擦拭干净,装复试车,发动机能够顺利运转起来。分析这次启动成功的原因,估计是曲轴转速传感器得到了充分冷却,加之曲轴转速传感器的头部已被处理干净,曲轴转速传感器信号质量有所提高。检修至此,只是怀疑曲轴转速传感器性能不良,没有充分理由更换曲轴转速传感器,于是继续试车。
- 9). 发动机原地运转 30min 后自动熄火,赶紧使用示波器测量曲轴转速传感器的信号波形,在启动过程中测试了几次,都没有检测到曲轴转速传感器信号的电压波形,再次将曲轴转速传感器拆下来,冷却一会儿,装回曲轴转速传感器,试车,发动机又成功运转起来,此时可看到示波器输出一组正弦波形式的脉冲信号电压。至此完全能够判定故障出在曲轴转速传感器。考虑到机油泄漏会对曲轴转速传感器造成不良影响,决定将曲轴转速传感器和发动机曲轴后油封一起更换。将新件安装好进行路试,发动机熄火现象消失,故障彻底排除。

在奔驰 M112 型发动机上安装了两个与发动机转速和配气相位相关的传感器:凸轮轴转速传感器和曲轴转速传感器。凸轮轴转速传感器安装在右列汽缸盖的前部,它属于霍尔效应式传感器。曲轴转速传感器安装在发动机后部的飞轮外壳上,它属于为磁感式传感器。与曲轴转速传感器相对应的曲轴信号盘安装在飞轮的前部,该曲轴信号盘属于传统的 60 减 2 齿的结构形式,当曲轴信号盘的缺齿区域扫过曲轴转速传感器时,即被识别为某汽缸的上止点(TDC)位置。奔驰发动机型号不同,曲轴信号盘缺齿区对应的上止点汽缸也不同。奔驰发动机曲轴信号盘缺齿区对应的上止点汽缸见表 1-9。
