# P0038 氧传感器（后）加热器电路输入过高故障解析

DTC	说明
P0038	氧传感器（后）加热器电路输入过高

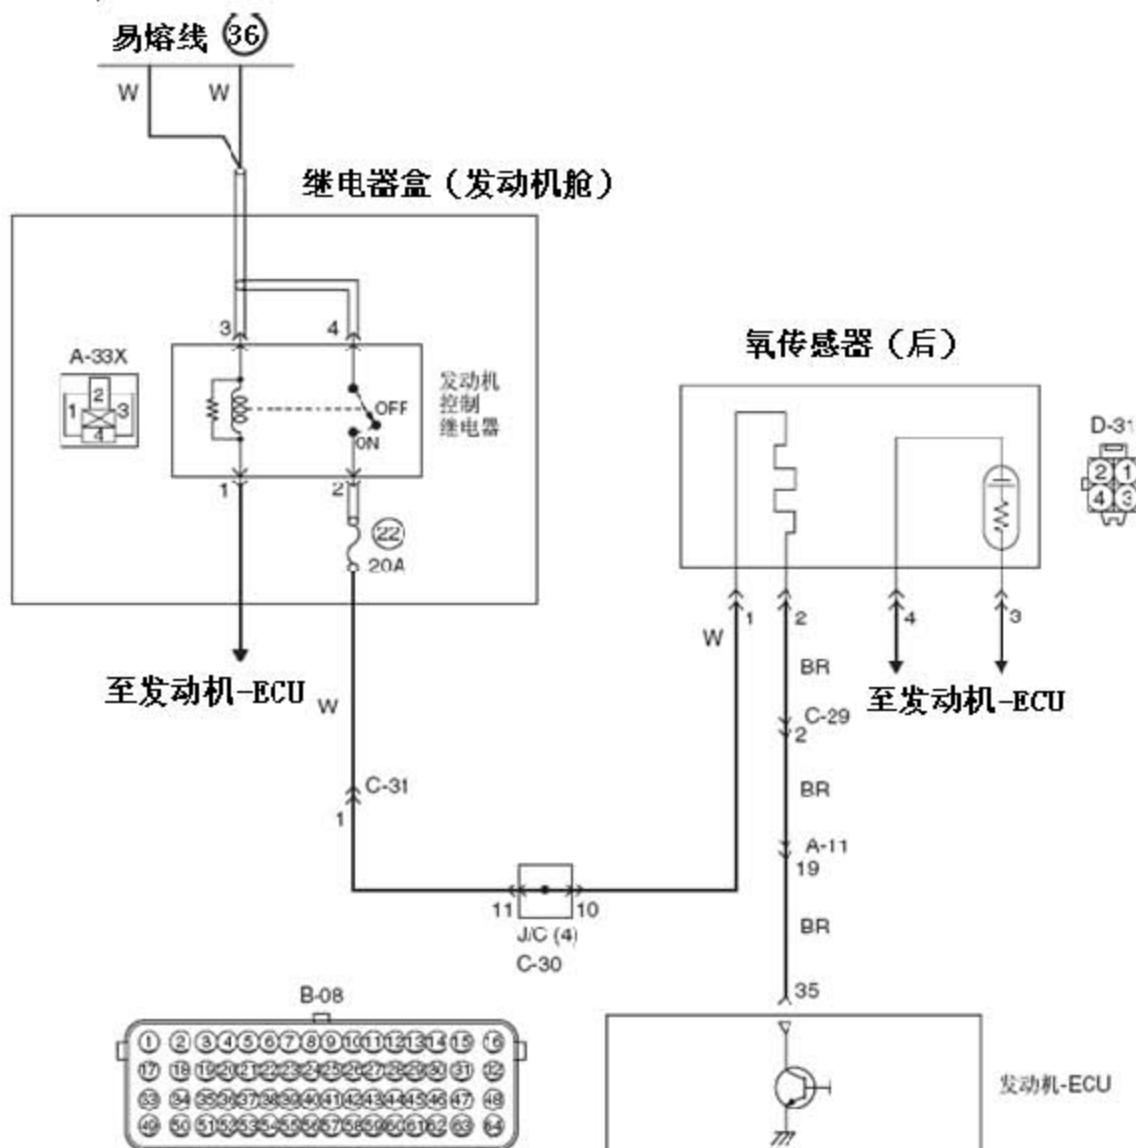
### 1). 电路图

- A). 从发动机控制继电器（2号端子）向氧传感器（后）插接器的加热器电源端子（1号端子）供电。
- B). 氧传感器（后）插接器的加热器（2号端子）由发动机-ECU中的功率晶体管（34号端子）控制。
- C). 由发动机-ECU中功率晶体管的ON/OFF控制来控制对氧传感器（后）加热器的供电。
- D). 通过加热氧传感器（后）加热器，使氧传感器（后）即使在排气温度较低时也能提供良好的响应。

- 4). 检查发动机控制继电器插接器 A-33X (2 号端子) 与氧传感器 (后) 插接器 D-31 (1 号端子) 之间的线束。
  - A). 检查供电线路是否短路。
  - B). 问题: 检查结果是否正常?
    - a). 是 : 转到第 5 步。
    - b). 否 : 修理损坏的线束。
- 5). 检查插接器: 发动机-ECU 插接器 B-08。
  - A). 问题: 检查结果是否正常?
    - a). 是 : 转到第 6 步。
    - b). 否 : 修理或更换插接器。
- 6). 检查氧传感器 (后) 插接器 D-31 (2 号端子) 与发动机-ECU 插接器 B-08 (35 号端子) 之间的线束。
