B1408、B1409 正面碰撞传感器（右侧） 通信错误、无法进行通信故障解析

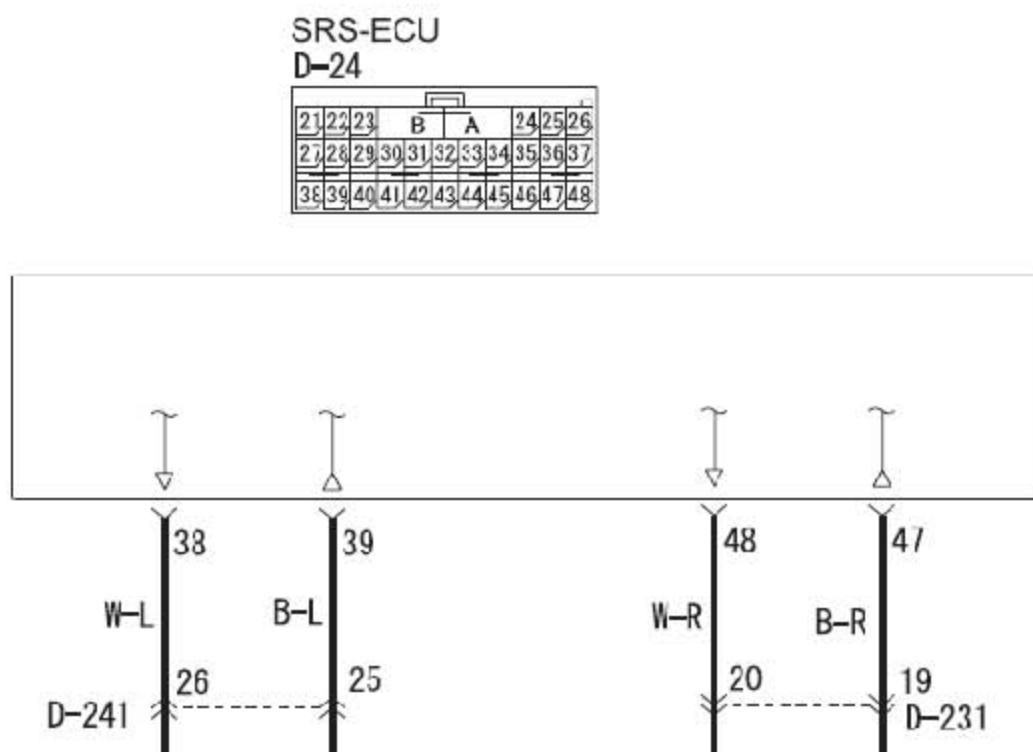
1). 电路图

- 正面碰撞传感器向 SRS-ECU 发送加速度数据。SRS-ECU 根据该数据确定是否要触发前部安全气囊，然后在必要时输出点火信号。正面碰撞传感器还会进行自我诊断，并在发生故障时将故障诊断代码发送至 SRS-ECU。

否：修理 SRS-ECU 插接器 D-24（47 号和 48 号端子）与正面碰撞传感器（右侧）插接器 A-37（2 号和 1 号端子）之间的线束。然后转到步骤 4。
