P0563 蓄电池电压高 故障解析

DTC	说明
P0563	蓄电池电压高

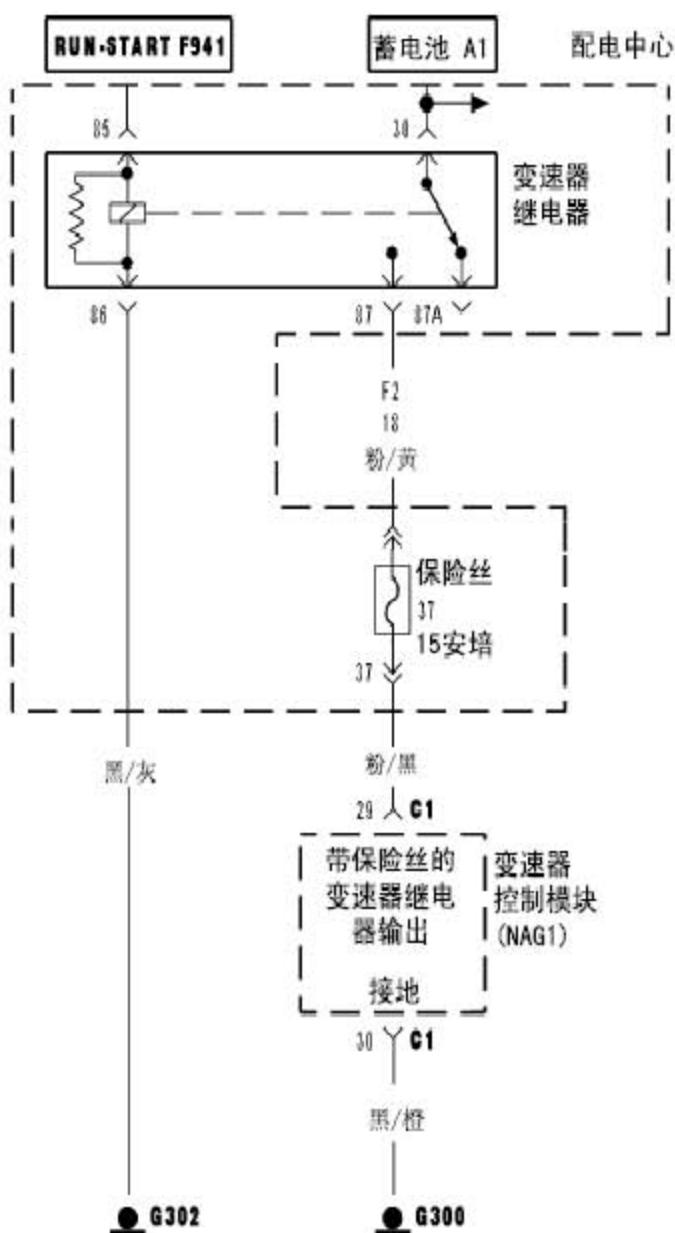
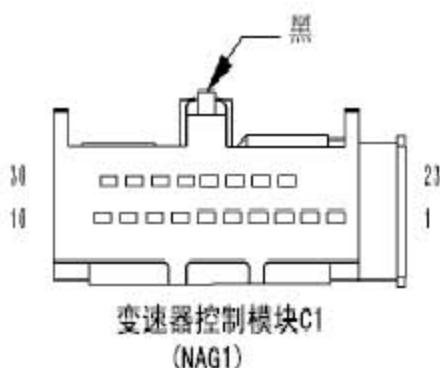
1). 线路图

工作原理：变速器控制模块 (TCM) 监测点火电压。如果被监测的蓄电池电压上升到高于 16.9 伏特，则设置故障码并暂时进入故障保护模式。如果电压下降到低于 16.4 伏特，则恢复正常工作状态，TCM 将记录故障码并作为一次行车故障。发动机转速高于 2000 转/分的工况下，如果电压高于 16.9 伏特的时间持续 60 秒以上，则故障码变成完整的故障码。

否：用示意图作为指导，检查变速器控制模块（TCM）端子的腐蚀、损坏或被推出。尤其注意所有的电源和接 地电路。如果没发现问题，根据维修信息更换 TCM。参见 8 组“电气/电控模块/变速器控制模块”的相应维 修程序。

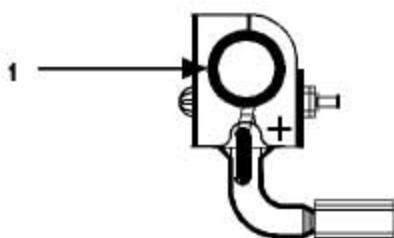
蓄电池负极

蓄电池正极

C). 用电压表测量蓄电池的蓄电池电压。
