P0420 催化剂系统效率低于极限值(第1排)故障解析

DTC	说明
P0420	催化剂系统效率低于极限值(第1排)

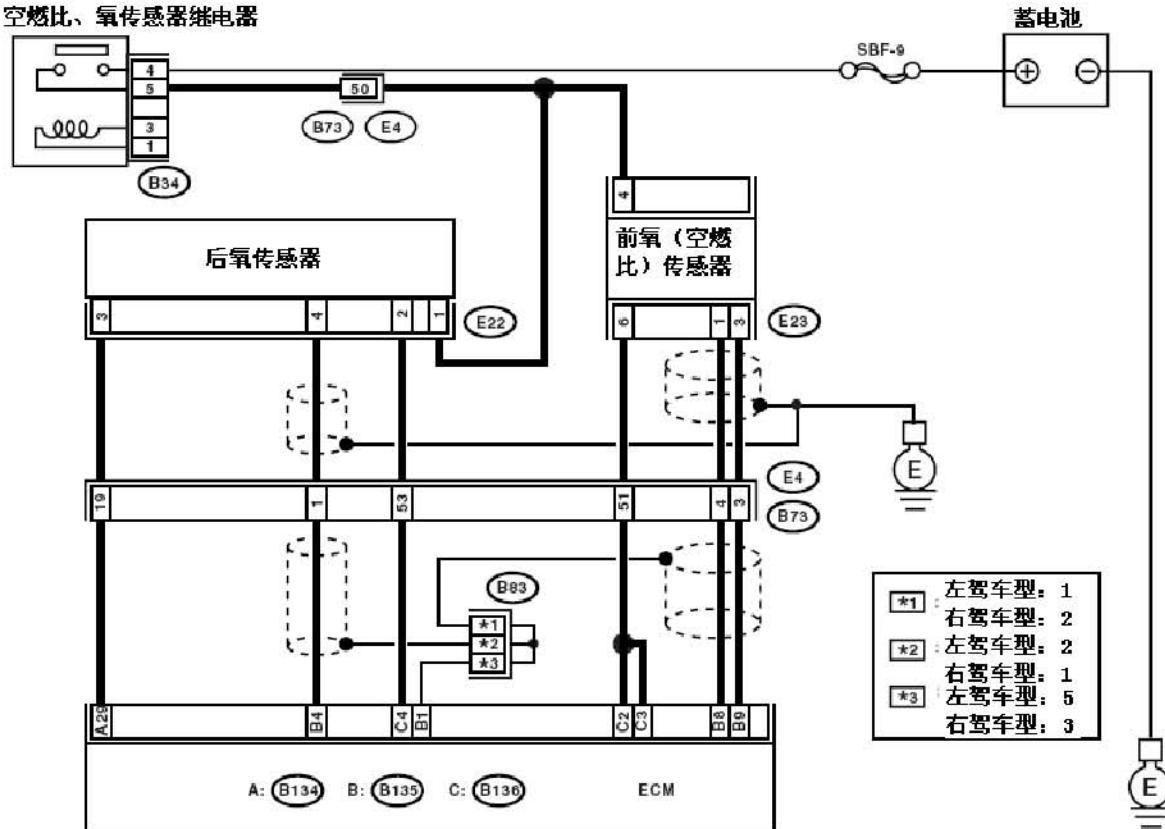
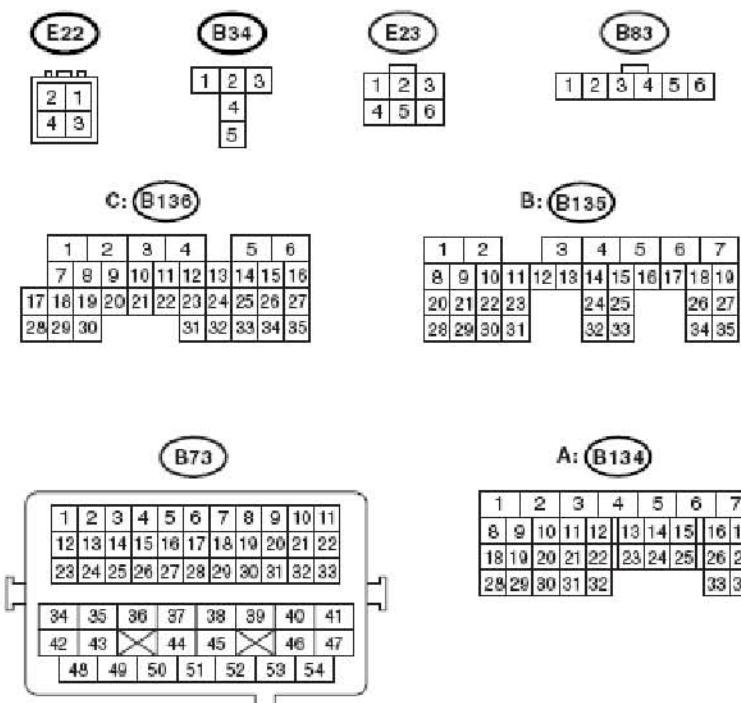
1). 电路图

空燃比、氧传感器继电器

A). 断开后氧传感器和发动机控制模块上的连接器。

B). 测量后氧传感器连接器和发动机控制模块连接器之间的电阻。

连接器和端子

● (E22) 3 号 — (B134) 29 号：
