43-11 左侧碰撞传感器（第一个）无信号故障解析

DTC	说明
43-11	左侧碰撞传感器（第一个）无信号

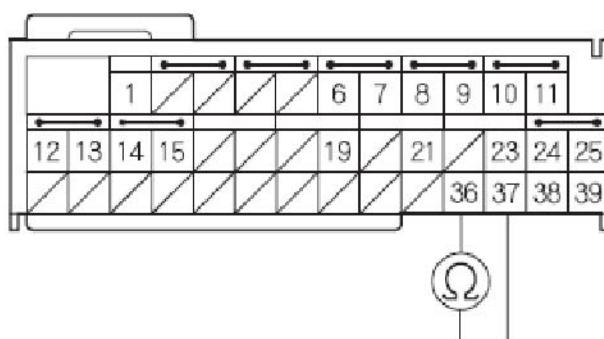
SRS 单元插接器 B (39 针)

- 7) . 将SRS 单元插接器B (39 针) 从SRS 单元上断开。
- 8) . 将地板线束4 针[2 针] 插接器从左侧碰撞传感器 (第一个) 上断开。
[]: 不带侧窗帘式气囊
- 9) . 测量SRS 单元插接器B (39 针) 36 号和37 号端子之间的电阻。应断路或至少 $1 \text{ M}\Omega$ 。

阴端子的线束侧

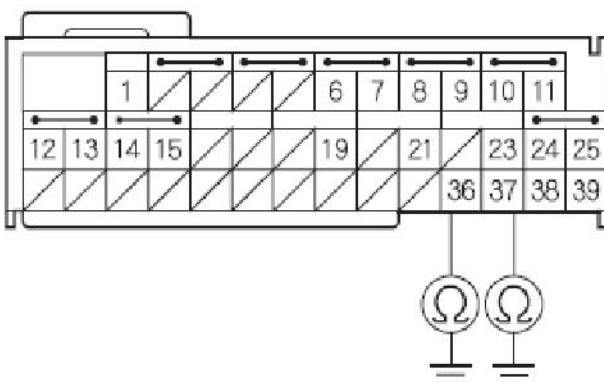
SRS 单元插接器 B (39 针)

- 10) . 分别测量车身搭铁和SRS 单元插接器B (39 针) 36 号、37 号端子之间的电阻。应断路或至少 $1 \text{ M}\Omega$ 。

阴端子的线束侧

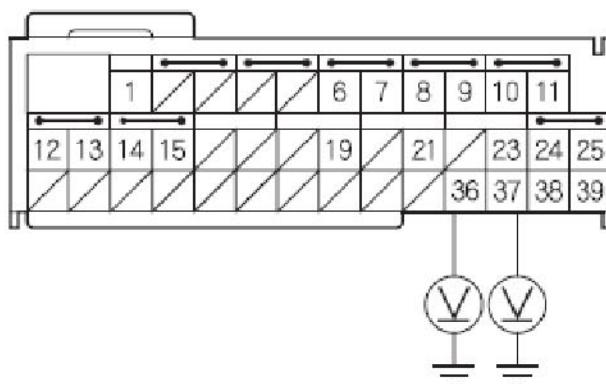
SRS 单元插接器 B (39 针)

- 12) . 将点火开关转至ON (II) 位置。
- 13) . 分别测量车身搭铁和SRS 单元插接器B (39 针) 36 号、37 号端子之间的电压。应低于1.0 V。

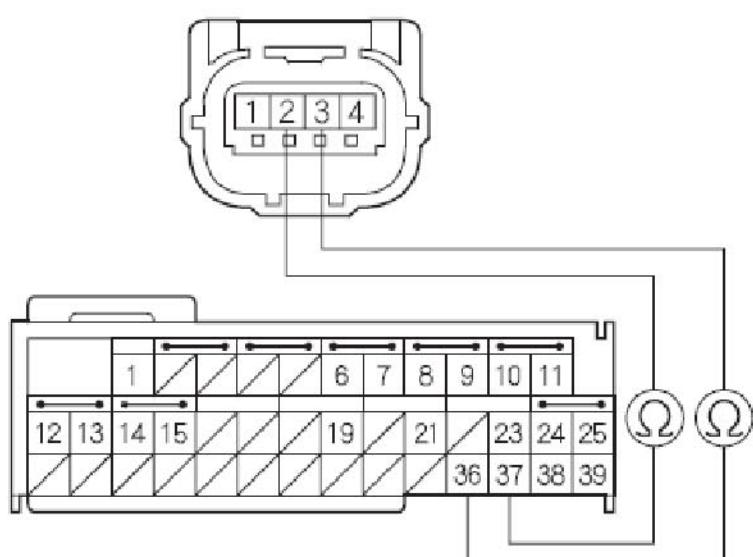
地板线束 4 针插接器 (带侧窗帘式气囊)

- 电压是否符合规定？
- 是 - 转至步骤14。
- 否 - 地板线束对电源短路；更换地板线束，然后清除DTC。
- 14) . 将点火开关转至LOCK (0) 位置。
- 15) . 分别测量地板线束4 针[2 针]插接器的2 号[1 号]、3 号[2 号] 端子和SRS 单元插接器B (39 针) 36 号、37 号端子之间的电阻。应小于1.0 Ω 。
- []: 不带侧窗帘式气囊

阴端子的端子侧

SRS 单元插接器 B (39 针)

阴端子的线束侧

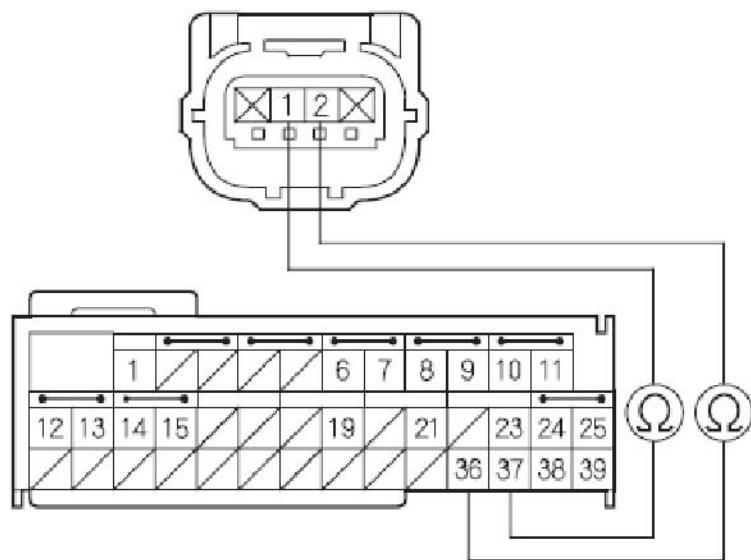
地板线束 2 针插接器 (不带侧窗帘式气囊)
阴端子的端子侧

SRS 单元插接器 B (39 针)
阴端子的线束侧
