P0841: 00 机油压力开关电路故障

DTC	说明
P0841: 00	机油压力开关电路故障

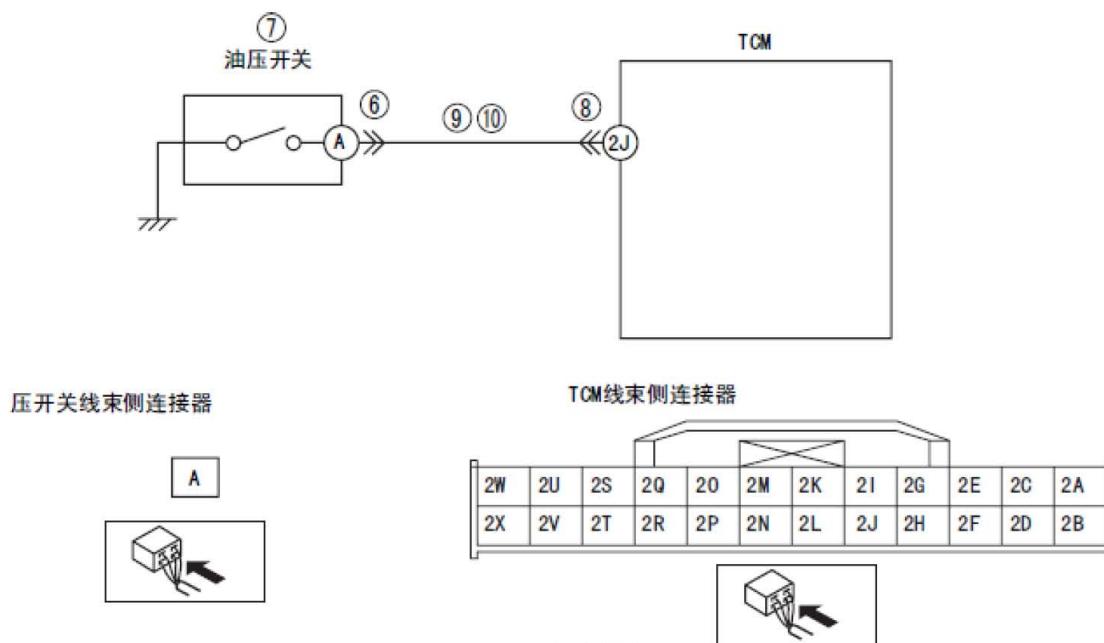
- 油压开关故障
- 油压开关接线端A 与TCM 接线端2J 之间的线束存在开路
- 在油压开关接线端A 和TCM 接线端2J 之间的线束存在对地短路
- 油压开关和TCM 之间的连接器损坏
- 控制阀吸附
- TCM 故障

- 4). 检查管路压力
 - A). 起动发动机。
 - B). 测量管路压力。
 - C). 管路压力是否在规格范围内?
 - 是:执行下一步。
 - 否:全部档位: 更换油泵, 然后执行步骤10。任何档位: 更换主控制阀阀体, 然后执行步骤10。
- 5). 检查油压开关连接器是否连接不良
 - A). 断开换档油压开关连接器。
 - B). 检查接触不良(例如连接销钉损坏/拉出、腐蚀)。
 - C). 连接是否正常?
 - 是:执行下一步。
 - 否:修理或更换连接器与/或接线端, 然后执行步骤10。
- 6). 检查连续性
 - A). 检查油压开关A端(零件侧)和接地体之间的连续性。
 - B). 是否有连续性?
 - 是:更换油压开关, 然后执行步骤10。
 - 否:执行下一步。
- 7). 检查TCM连接器是否存在连接不良
 - A). 断开TCM连接器。
 - B). 检查接触不良(例如连接销钉损坏/拉出、腐蚀)。
 - C). 连接是否正常?
 - 是:执行下一步。
 - 否:修理或更换连接器与/或接线端, 然后执行步骤10。
- 8). 检查油压开关电路是否开路
 - A). 检查TCM接线端2J(线束侧)与变速器连接器接线端A(线束侧)之间的连续性。
 - B). 接线端之间是否具有连续性?
 - 是:执行下一步。
 - 否:修理或者更换线束, 然后执行步骤10。
- 9). 检查TCM电路是否存在接地短路
 - A). 把点火开关转至OFF位置。
 - B). 检查TCM S端(线束侧)和接地体之间的连续性。
 - C). 是否有连续性?
 - 是:修理或更换线束, 然后执行下一步。
 - 否:更换油压开关, 然后执行下一步骤。
