P1714 节气门位置传感器电源电路故障 解析

DTC	说明
P1714	节气门位置传感器电源电路

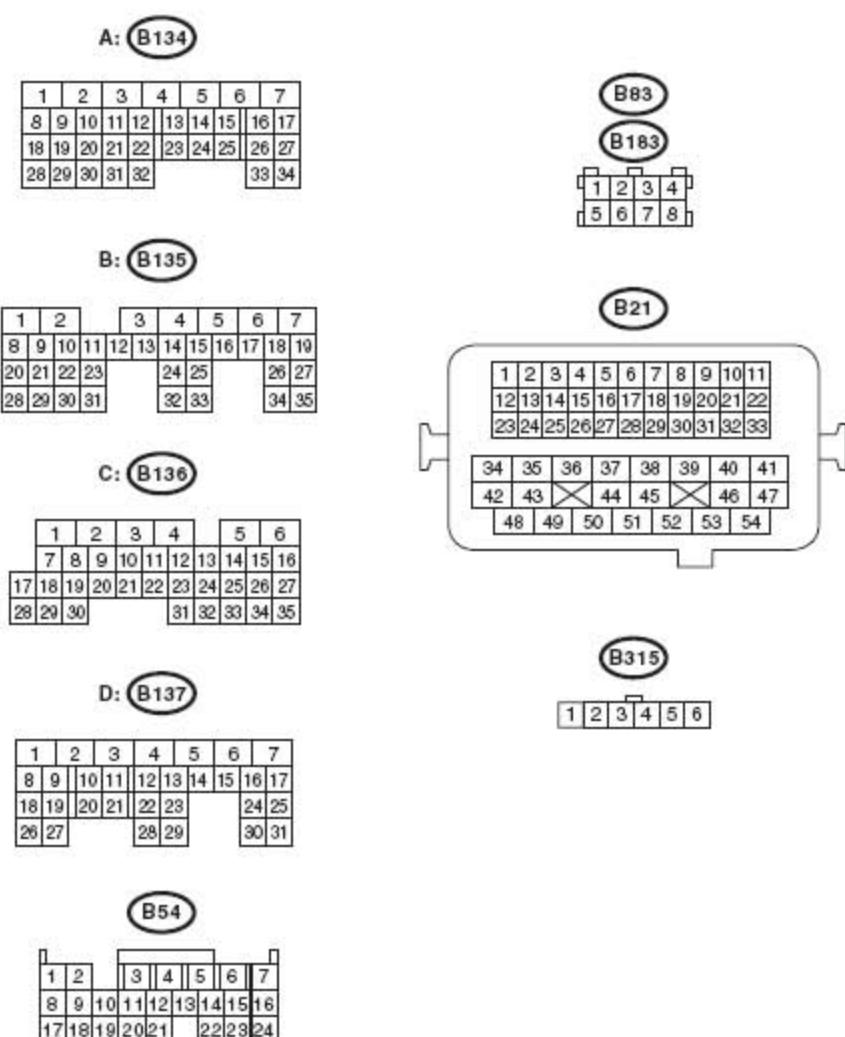
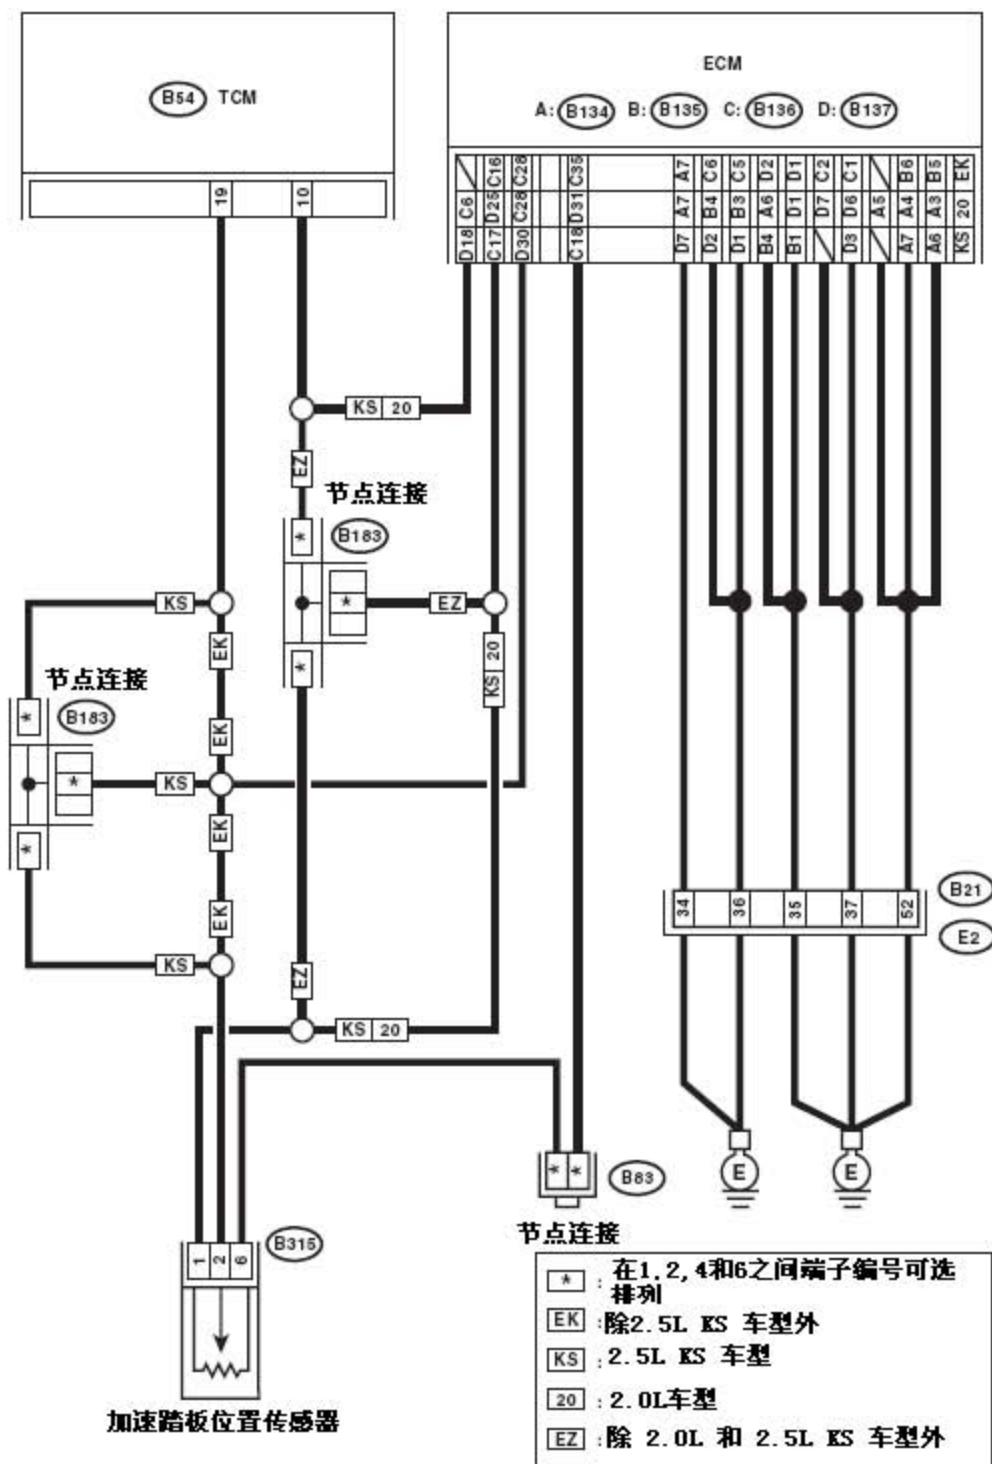
A). 左驾车型

1). 电路图

1). 检查变速箱控制模块和加速踏板位置传感器之间的线束接头。

B). 测量变速箱控制模块接头和加速踏板位置传感器接头之间线束的电阻。

(B54) 10 号— (B137) 18 号:

(B54) 10 号— (B316) 6 号:

(B54) 10 号— (B136) 16 号:
