P0118、P0117 水温传感器故障解析

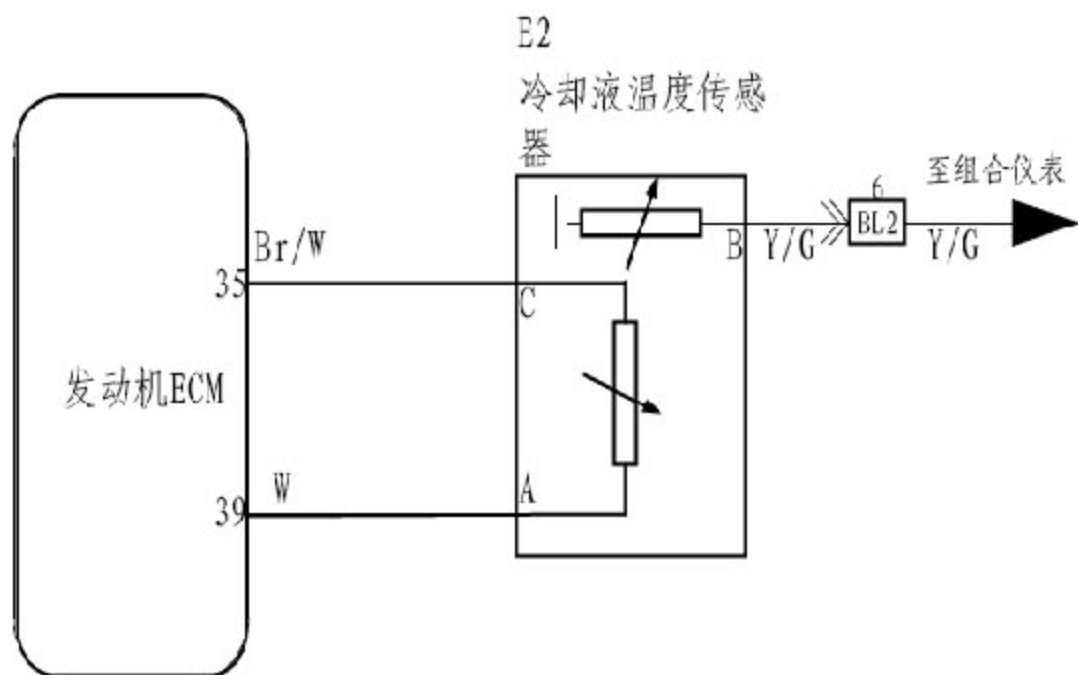
图 2

检查电路

序号	操作步骤	检测结果	后续步骤
1	接上诊断及转接器, 将点火开关置于“ON”。		下一步
2	观察数据流中“冷却液温度”项, 是否与发动机温度相当(具体数值与当时发动机温度有关)。注: 此时若显示数值常为-40℃, 则表示线路中可能出现断路故障。	是	到步骤6
		否	下一步
3	脱开冷却液温度传感器线束端连接器, 用万用表检查传感器端子 A 和端子 C 间的电阻值是否与其温度相称具体见 3.4 节中表 6。	是	下一步
		否	更换传感器
4	脱开冷却液温度传感器线束端连接器, 用万用表检查该连接器端子 A 和端子 C 间的电压值是否为 5V 左右。	是	到步骤6
		否	下一步
5	检查发动机 ECM 线束端连接器端子 39、35 分别与传感器连接器端子 A、端子 C 之间线路是否断路或对电源、对地短路。	是	修理或更换线束
		否	下一步
6	起动发动机, 怠速运转。观察诊断仪上“冷却液温度”项数值的变化, 此时显示数值应该随着发动机冷却液温度的升高而升高。	是	诊断帮助
		否	更换传感器
