## P0120节气门位置故障解析

### 故障码说明:

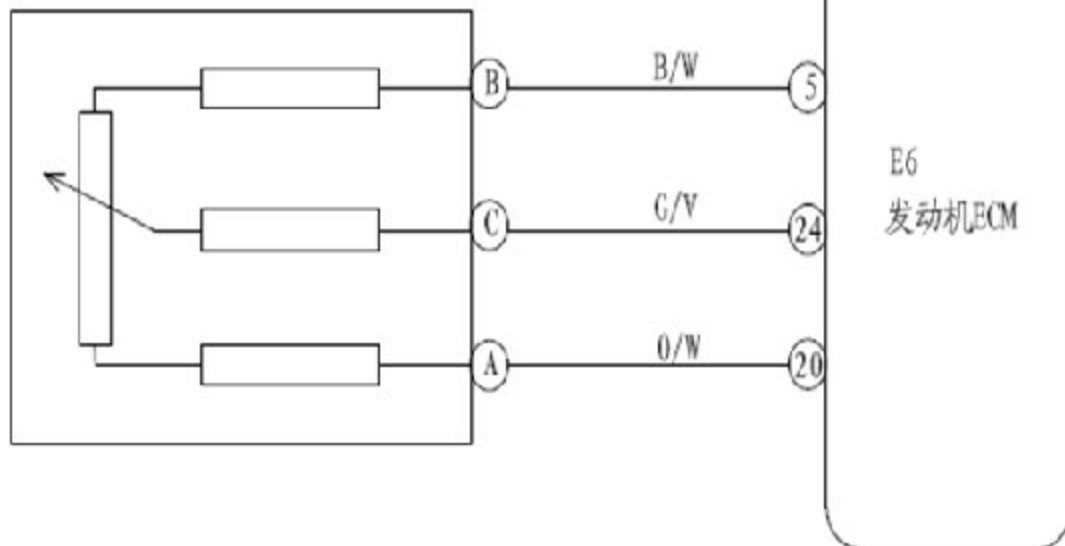
T1

### 检查电路

节气门位置传感器

1.检查节气门位置传感器	
1).脱开节气门位置传感器连接器	
2).测量节气门位置传感器端子间电阻	
a).端子 A 与端子 B 间的电阻应为 $3k\Omega \sim 12k\Omega$	
b).全闭时端子 C 与端子 B 间的电阻应为 $0.21k\Omega \sim 0.84k\Omega$	
c).全开时端子 C 与端子 B 间的电阻应为 $2.7k\Omega \sim 12k\Omega$	
若正常, 则进行下一步检查	若不正常, 则更换节气门位置传感器
2.检查节气门位置传感器和发动机 ECM 线束连接器	
1).检查节气门位置传感器与发动机 ECM 间线束连接是否开路	
2).检查节气门位置传感器端子 A 和端子 C 是否与车身或 +12V 短路	
若正常, 则更换发动机 ECM	若异常, 则修理或更换线束或连接器
