# C2101 蓄电池电压异常（电压过高）故障解析

DTC	说明
C2101	蓄电池电压异常（电压过高）

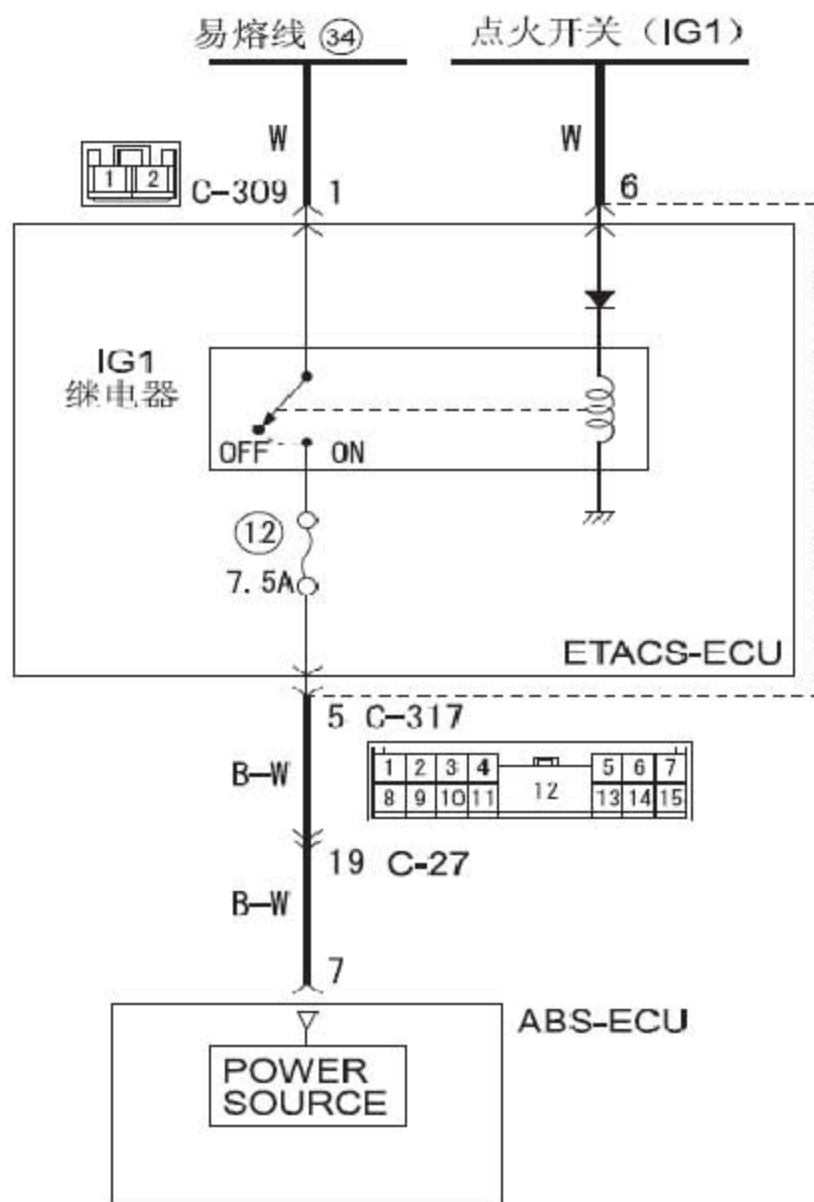
### 2). 电路图

当 ETACS-ECU 中的 IG1 继电器由点火开关 (IG1) 供电时, IG1 继电器接通。此时, ABS-ECU 供给电源信号通过 12 号多用途易熔丝从 34 号易熔线发送给 ABS-ECU (7 号端子)。

A-59

a). 是：供电电路可能存在断路或短路。修理 ABS-ECU 插接器 A-59 的 7 号端子与 34 号易熔线间的线束。

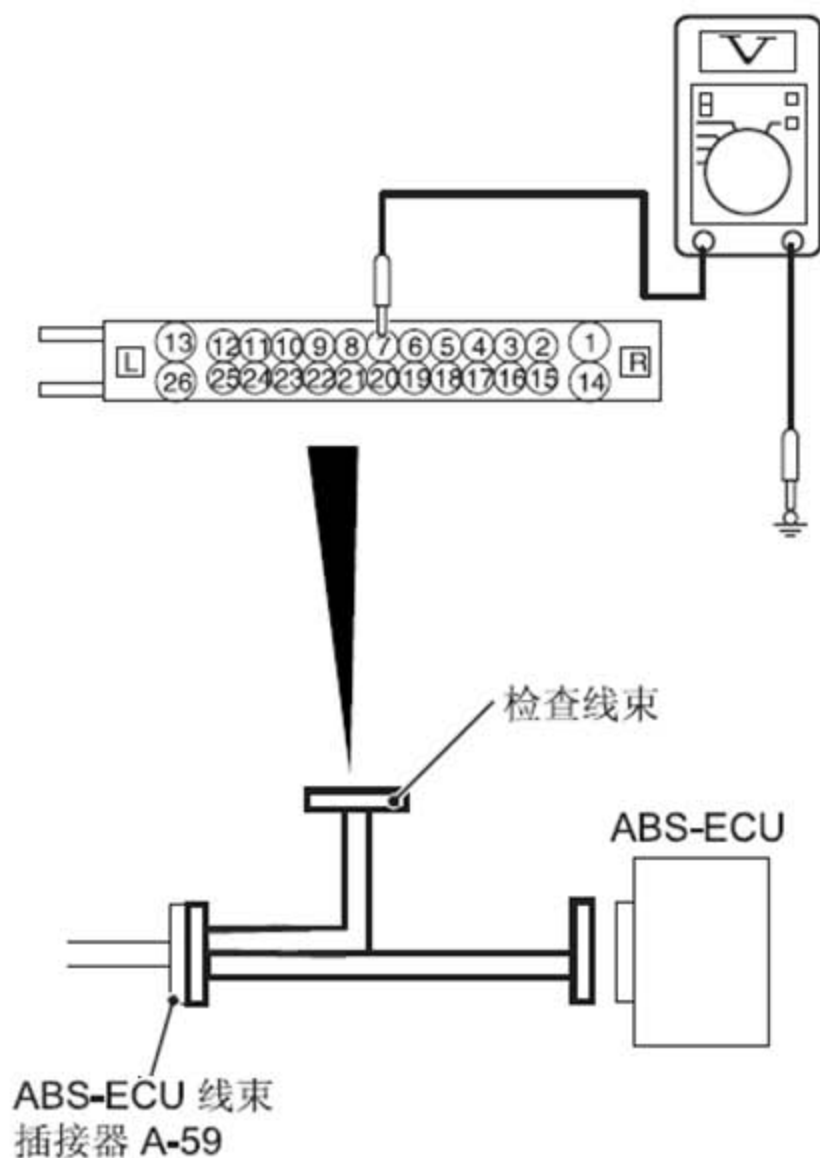
A). 断开 ABS-ECU 插接器，将专用工具 ABS 检查线束连接到线束侧插接器上，然后测量专用工具插接器侧的电阻。

**注：** 不要将专用工具 ABS 检查线束连接到 ABS-ECU 上。

B). 将点火开关转到 ON（接通）位置。

C). 测量 7 号端子与车身接地间的电压。（正常：蓄电池电压）
