# P0328 爆震传感器电路输入过高故障解析

DTC	说明
P0328	爆震传感器电路输入过高

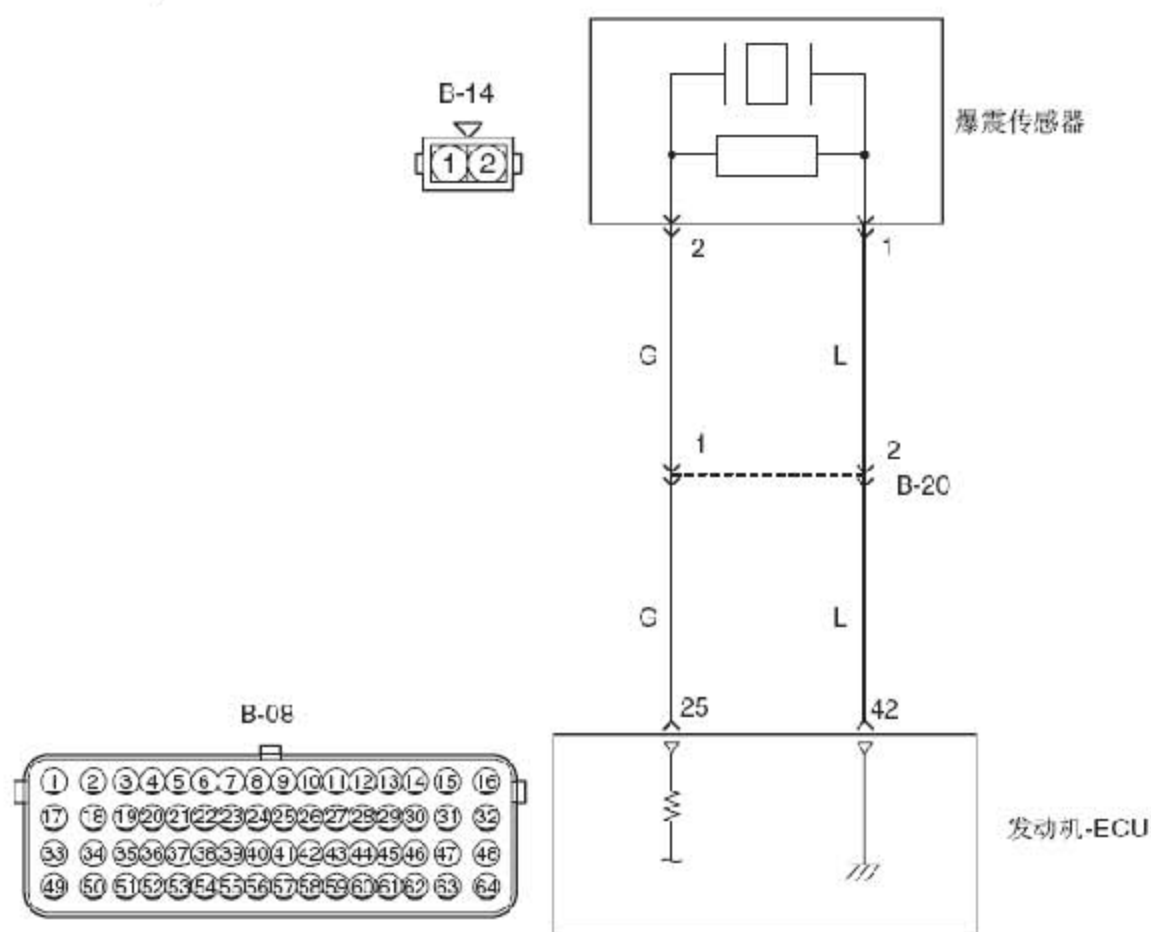
### 1). 电路图

- 从爆震传感器（2号端子）将传感器信号输入到发动机-ECU（25号端子）。
- 从爆震传感器（1号端子）通过发动机-ECU（42号端子）使电源电压接地。
- 爆震传感器检测由爆震波引起的气缸体振动，并向发动机-ECU输入一个

信号。

D). 发动机-ECU 响应此信号，在发生爆震时进行控制以延迟点火正时。

### 2). 检查爆震传感器插接器 B-14(1 号端子)与发动机-ECU 插接器 B-08(42 号端子)之间的线束。
