P0117发动机冷却液温度传感器电路电压低故障解析

DTC	说明
P0117	发动机冷却液温度传感器电路电压低

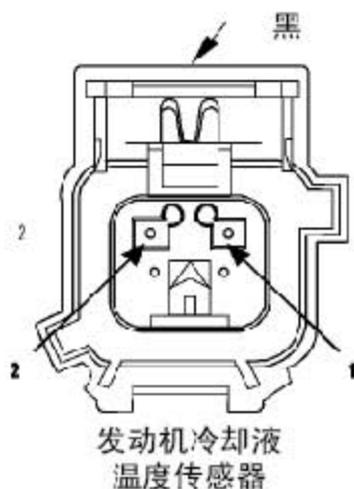
4). (K2) ECT 信号电路对地短路

A). 在 ECT 传感器线束插接器上，测量接地点和 (K2) ECT 信号电路之间的电阻。

B). 电阻是否小于 100 欧姆？

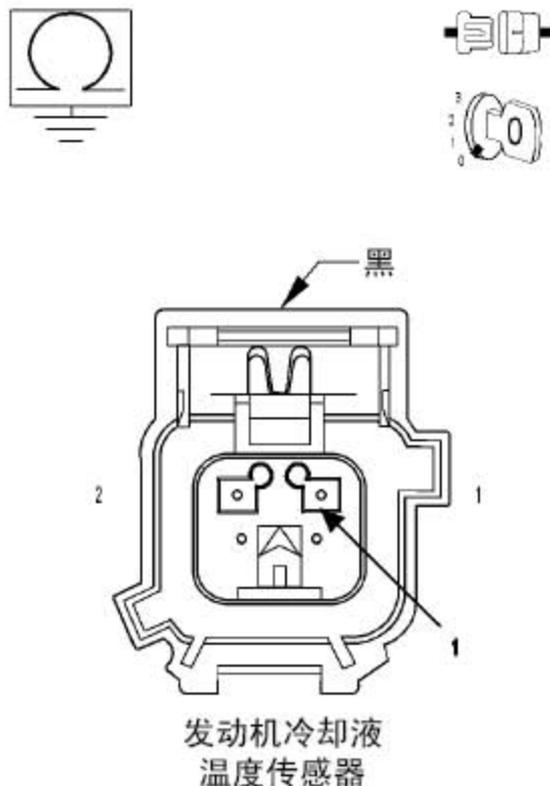
5). PCM

注: 在继续之前, 检查 PCM 线束插接器端子是否腐蚀、损坏、或端子拉出。根据需要修理。
