P0122、P0123电子节气门位置传感器1# 线路故障解析

故障码说明：

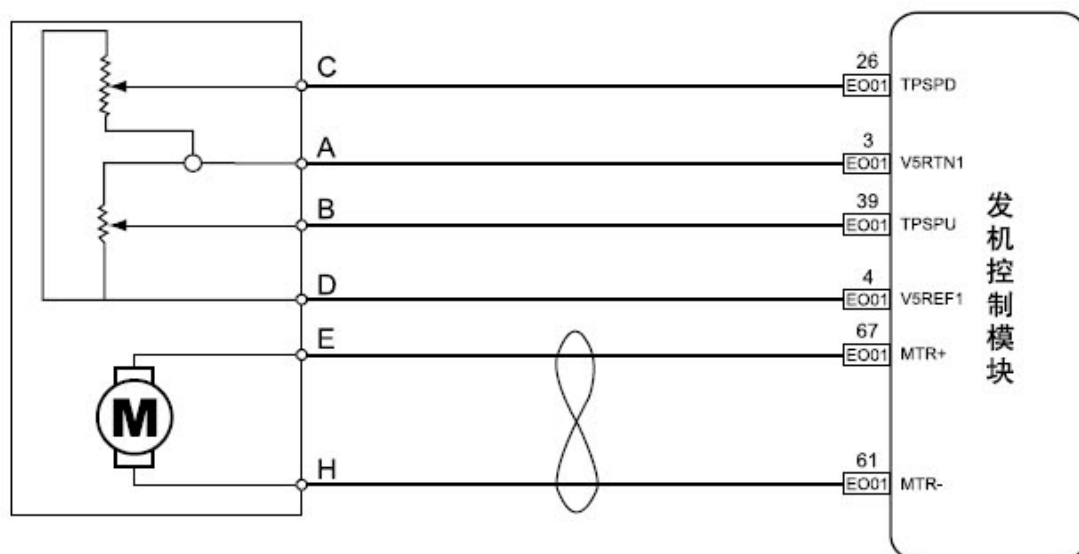
电子节气门体

TPS1 号传感器通过ETC 线束连接器E027 的B 号端子输出,从ECM 连接连接器E001 的39 号端子输入给ECM。如果TPS1 号传感器信号丢失,但ECM 还是能够正常接收TPS2 号传感器信号,则ECM 控制发动机进入“确定驾驶意图的可靠性下降时或无法输出大功率时模式”,此时发动机随踏板变化的响应也迟缓许多,驾驶员会明显觉得发动机动力输出变弱,但仍能够在正常的车流中驾驶。

2). 电路简图:

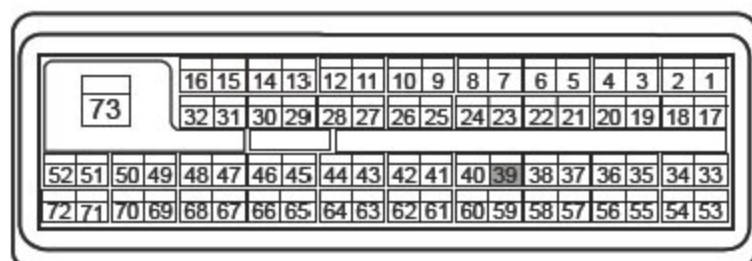
ECM线束连接器 E001

电子节气门体线束连接器 E027

- 转动点火开关至“OFF”位置。
- 断开ETC 线束连接器E027。
- 断开ECM 线束连接器E001。
- 测量E027 的B 号端子与可靠接地间的电阻值。
- 测量E027 的B 号端子与可靠接地间的电压值。
- 测量E027 的B 号端子与E001 的39 号端子之间的导通性。

测量项目	标准值
E027(B)-可靠接地电阻值	10k Ω 或更高
E027(B)-可靠接地电压值	0V
E027(B)-E001(39)导通性	小于1 Ω
