P0108 MAP 传感器电路电压高故障解析

DTC	说明
P0108	MAP传感器电路电压高

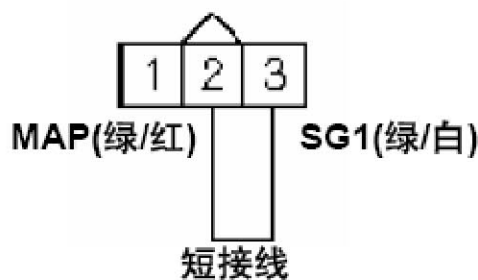
MAP传感器3芯插头

- 1) .打开点火开关至ON(II)。
- 2) .使用汽车故障诊断仪检查数据表(DATA LIST)中的MAP传感器。
是否显示为约160kPa(1,197mmHg, 47.1in.Hg)或4.49V或更高?
是—进行第3步。
否—间歇性故障,此时系统正常。检查MAP传感器与ECM/PCM端子之间是否连接不良或松动。
- 3) .关闭点火开关至OFF。
- 4) .断开MAP传感器3芯插头。
- 5) .使用一根短接线连接MAP传感器3芯插头2号端子和3号端子。

凹头插头导线侧

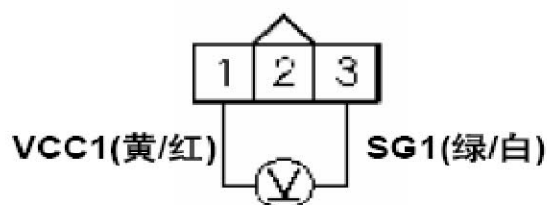
MAP传感器3芯插头

- 8) . 从MAP传感器3芯插头上拆下短接线。
9) . 测量MAP传感器3芯插头1号端子与3号端子之间的电压。

凹头插头导线侧

是否大约为5V?
是—进行第14步。
否—进行第10步。

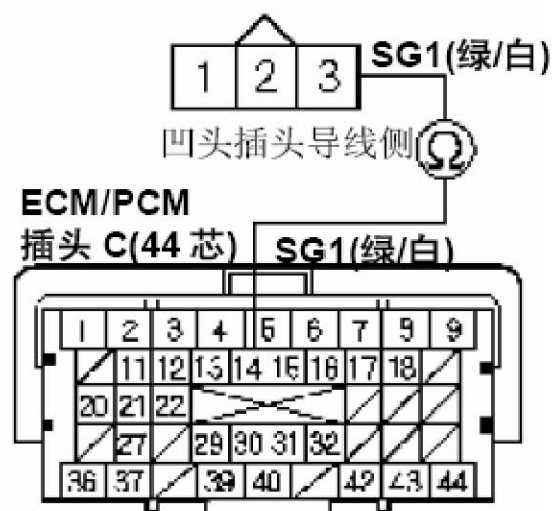
MAP传感器3芯插头

- 10) . 关闭点火开关至OFF。
11) . 使用汽车故障诊断仪短接SCS线。
12) . 断开ECM/PCM插头C(44芯)。
13) . 检查ECM/PCM插头C14端子与MAP传感器3芯插头3号端子之间的导通性。

凹头插头端子侧

是否导通？

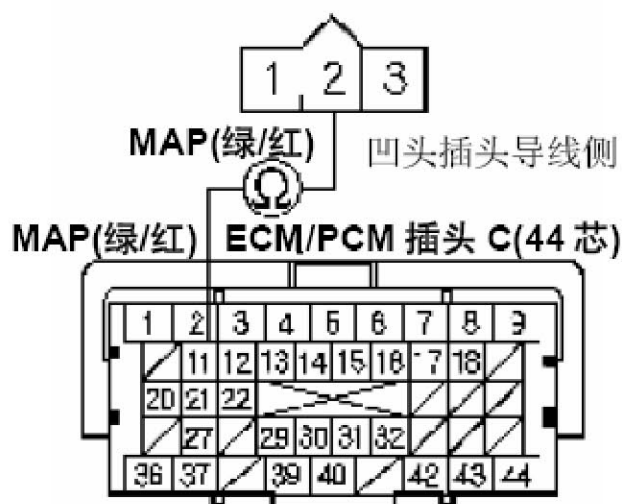
MAP传感器3芯插头

17) . 检查ECM/PCM插头C11端子与MAP传感器3芯插头2号端子之间的导通性。

凹头插头端子侧

是否导通？
