P0613 变速器处理器内部故障 故障解析

DTC	说明
P0613	变速器处理器内部故障

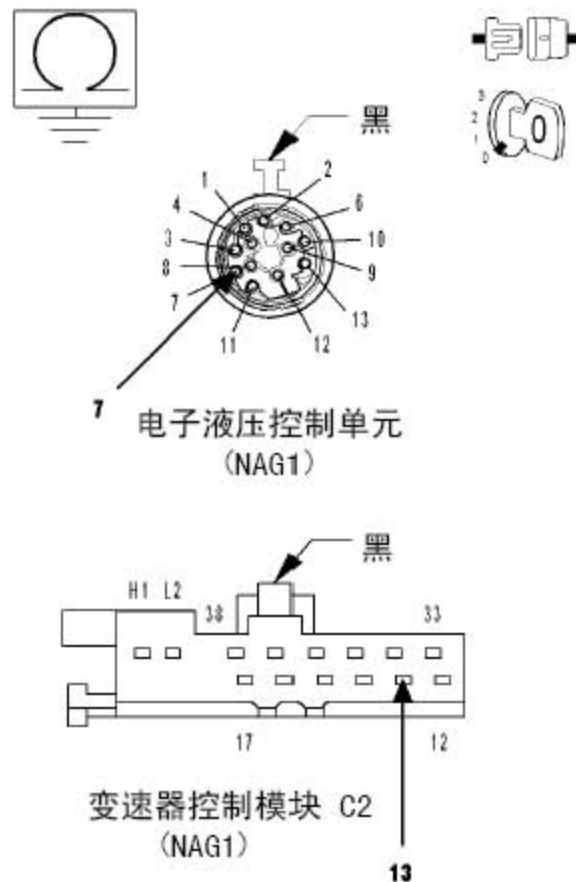
2). 检查 (T72) 传感器电源电压是否对地短路

- A). 将点火开关从 OFF 位转到 LOCK 位。
- B). 断开电子液压控制单元总成线束插接器。
- C). 断开 TCM C2 线束插接器。
- D). 测量 TCM 线束插接器内的接地与 (T72) 传感器电源电路之间的电阻。
- E). 电阻是否小于 5.0 欧姆？

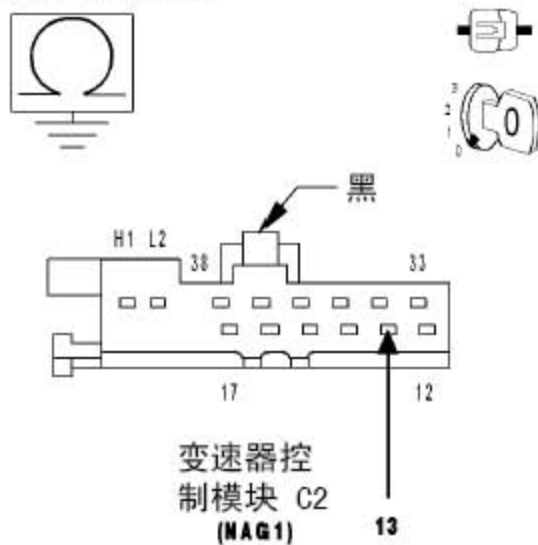
3). 检查电子液压控制单元是否短路

- A). 重新连接电子液压控制单元总成线束插接器。
- B). 测量 TCM 线束插接器内的接地与 (T72) 传感器电源电路之间的电阻。
- C). 电阻是否小于 5.0 欧姆？
