2. 电控自动变速器故障的诊断和维修

2.1 电控自动变速器故障的基本分析

2.2 电控自动变速器电控系统故障的自诊断

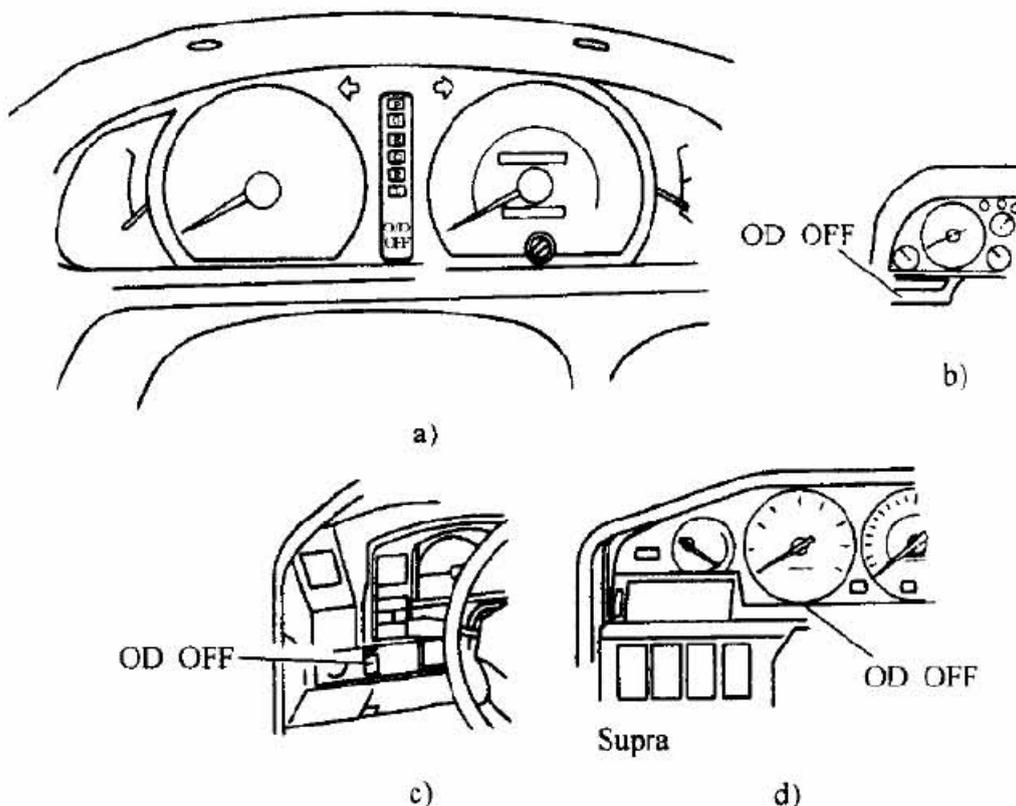
OD OFF指示灯位置
a) 佳美 b) 塞利卡 c) 花冠 d) 超越

丰田轿车自动变速器的电控系统都具有自诊断功能，一旦出现故障，ECT ECU会存储故障代码，并通过OD OFF 指示灯向驾驶员示警，指示灯位置在仪表盘中间下部，维修时可通过一定方式，将储存的故障代码提出，并按故障代码表指示的故障部位，作进一步的诊断。提取故障代码的方法是采用专用的短路插头（或跨接线），将其与维修检查插座（SCS）相连，利用OD OFF 指示灯显示故障代码。对于OBD-II 自诊断系统，提取故障代码时，还需使用Scan诊断仪，可将诊断仪接在诊断检查插座的信息输出端子上。

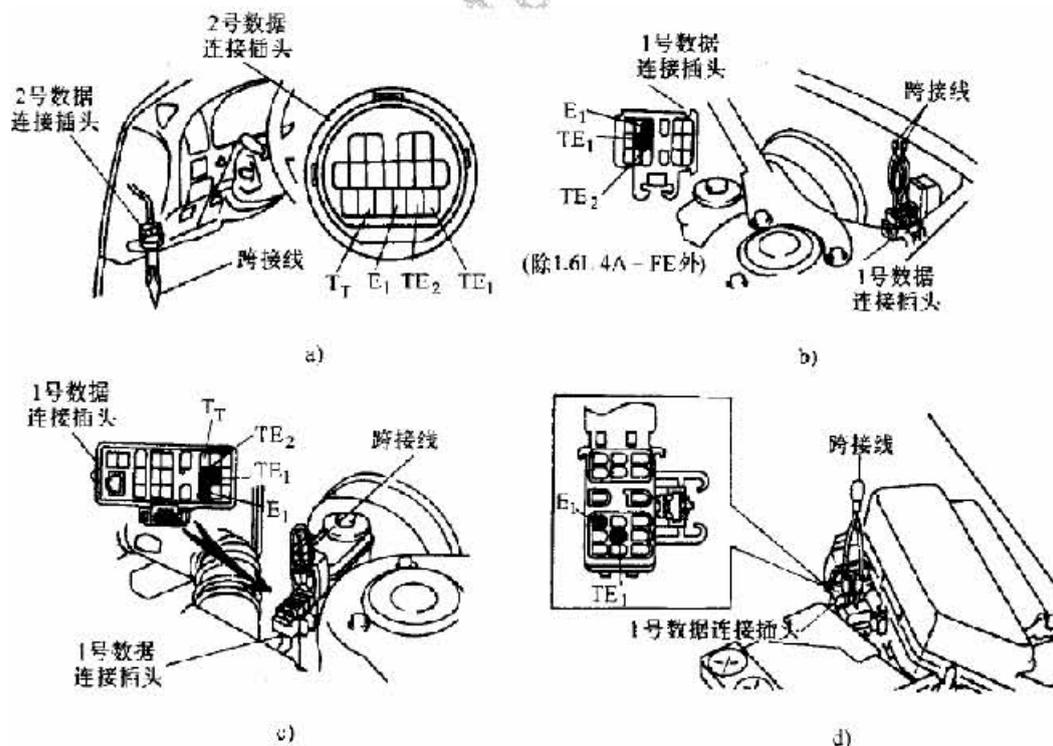
诊断插座端子跨接位置
a) 佳美 b) 塞利卡 c) 花冠 d) 帕索

- 1). 检查OD OFF指示灯电路工作是否正常。
- 2). 接通点火开关，按下OD开关按钮，使用短路插头与维修检查插头相连或采用跨接线，将诊断插座上的端子TE1与端子E1短接。

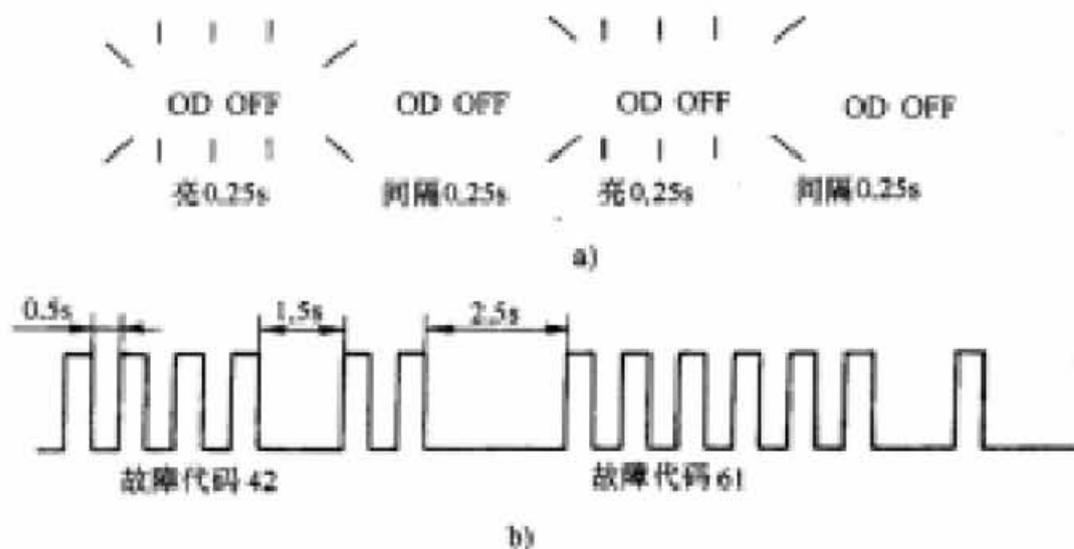
丰田系列轿车自动变速器故障代码显示规律

a) 正常代码式 b) 故障代码

- 3). 若系统工作正常, 则OD OFF (或D4) 指示灯将会每隔0.25s闪烁一次。若系统有故障, 则OD OFF (或D4) 指示灯将以一定规律闪烁显示故障代码。下图所示为丰田轿车自动变速器故障代码显示规律;

由上图可见, 指示灯会闪烁显示二位数的故障代码, 首先闪烁十位数数字, 灯亮、灭各0.5s。亮、灭次数即为十位数数值; 在十位数与个位数之间, 相隔1.5s后, 再闪烁显示个位数。如果有几个故障代码, 则每个故障代码之间相隔2.5s。故障码闪烁次序为由小到大, 依次显示。丰田轿车自动变速器的故障代码均为二位数。并以长闪表示十位数, 短闪表示个位数数值。

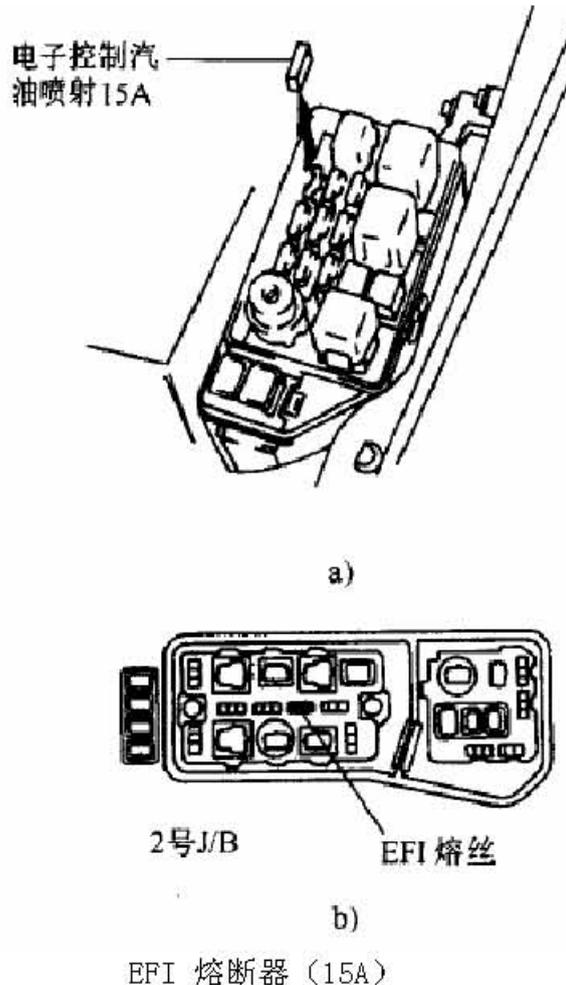
故障经维修后，应清除原故障代码，再重新按前述步骤提取故障代码，检查原故障代码是否不再出现，以证实故障是否已被清除。清除故障代码的步骤如下：拔下EFI熔断器（15A）10s以上，即可清除原故障代码，如下图所示。

但必须注意：拔下EFI熔断器的时间，应随环境温度而异，温度越低，拔下EFI熔断器的时间应越长。

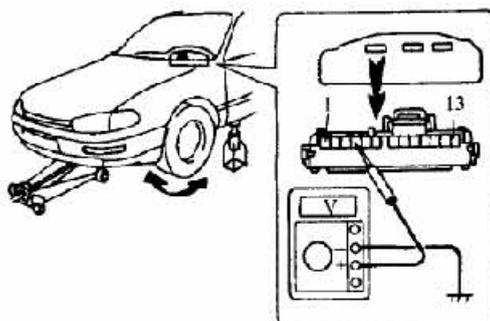
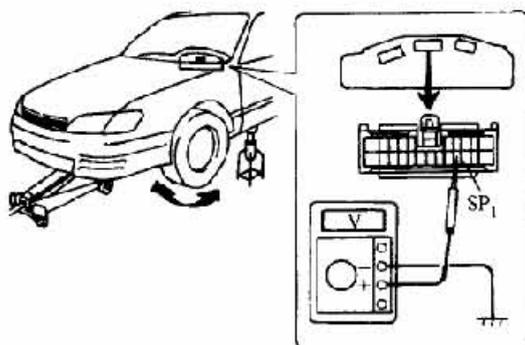
丰田佳美3.0L (A541E) 和凌志ES300 (A540E) 轿车组合仪表线束插头

a) 佳美3.0L b) 凌志ES300

(a). 抬起并支撑住汽车, 拔下巡航控制ECU线束插头, 对凌志ES30 (A540E) 轿车, 拔下动力转向ECU插头 (动力转向ECU插头位于巡航控制ECU右侧)。拆下组合仪表。接通点火开关, 测量组合仪表插头端子SPI与接地之间电压, 如下图所示。转动前轮。

- (b). 如果电压脉冲在0~5V, 检查ECM线束插头E1端子与接地是否导通。如果不导通, 检修电路; 若导通, 应更换ECM重试; 如果无电压, 应进行下一步测试; 如果电压为4~6V且保持不变, 应进行(e)步测试。
- (c). 关闭点火开关, 拔下ECM线束插头。检查组合仪表插头端子SPI与ECM SPI端子间是否导通。如导通, 应进行下一步测试; 如不导通, 应检修电路。
- (d). 检查组合仪表与1号车速传感器间, 两条电路是否导通。如不导通, 应检修电路; 如导通, 应检查1号车速传感器, 必要时更换。
- (e). 拔掉车速传感器的线束插头。接通点火开关。测量车速传感器线束插头上的1号端子 (红/蓝线) 与接地间电压。如果不是蓄电池电压, 应检修电路; 如果是蓄电池电压, 应更换组合仪表。并重新检查。
- (f). 关闭点火开关, 拔下ECT ECU线束插头。测量组合仪表插头端子SPI与ECM SPI端子间是否导通。如导通应更换组合仪表。并重新检查; 如果导通, 则应检修电路。

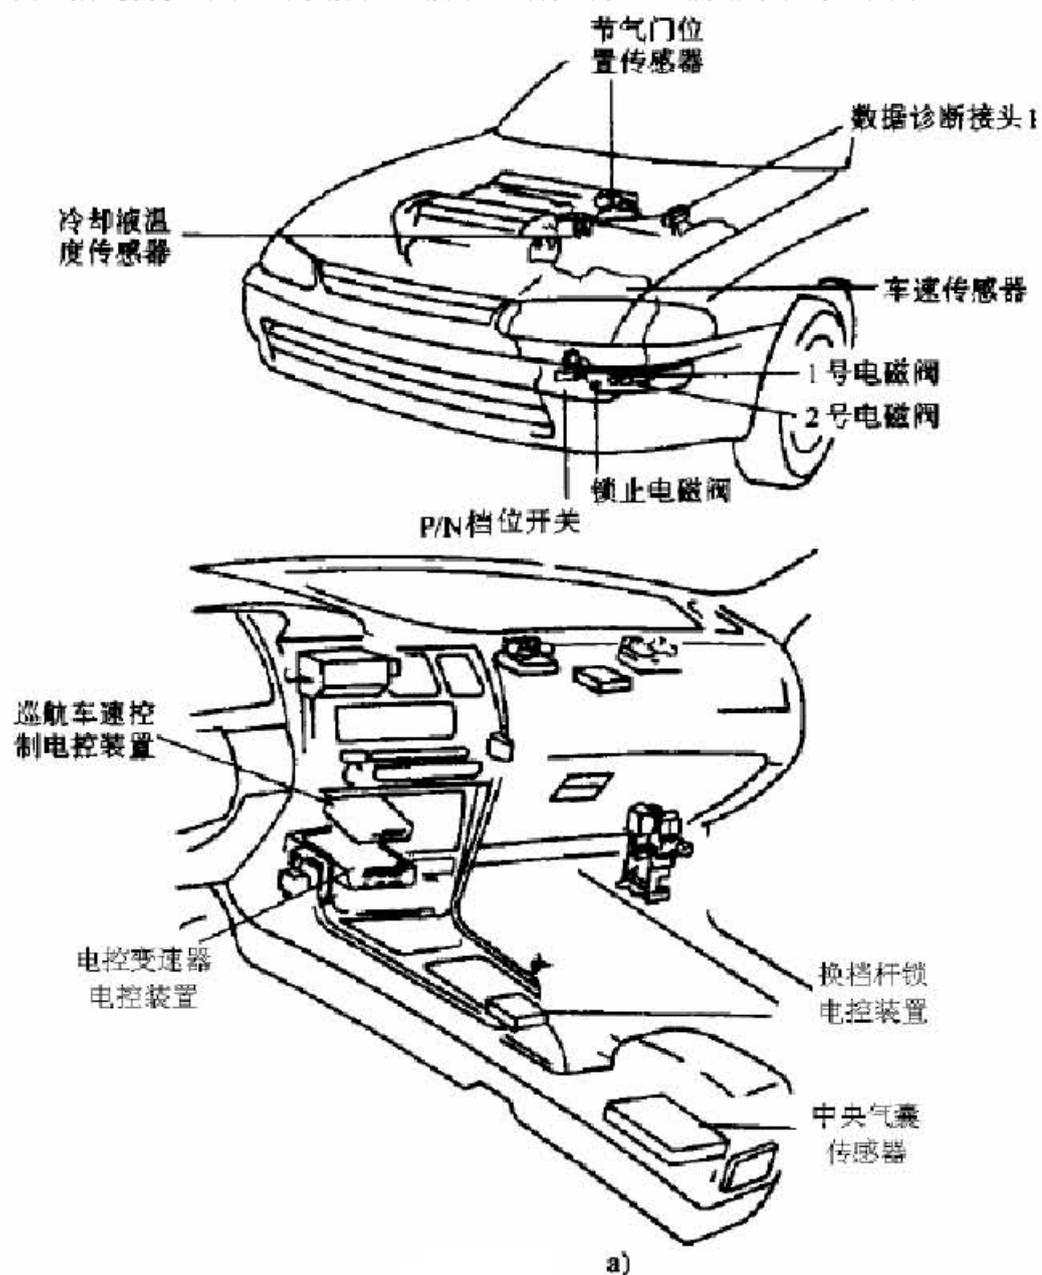
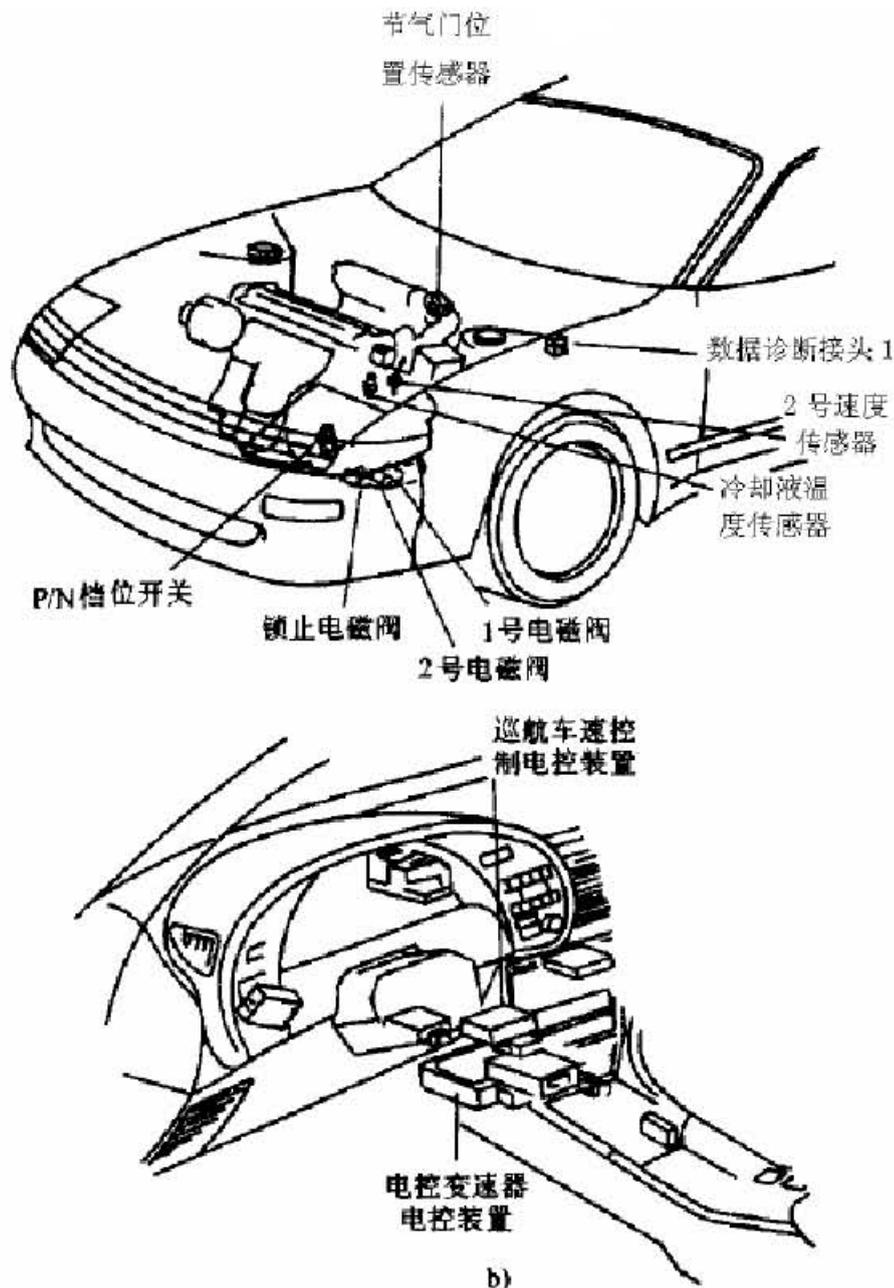
输入输出装置在车上的位置

a) 塞利卡 b) 花冠

(a). 抬起并支承住汽车前轮，拔下巡航控制ECU线束插头，见下图。

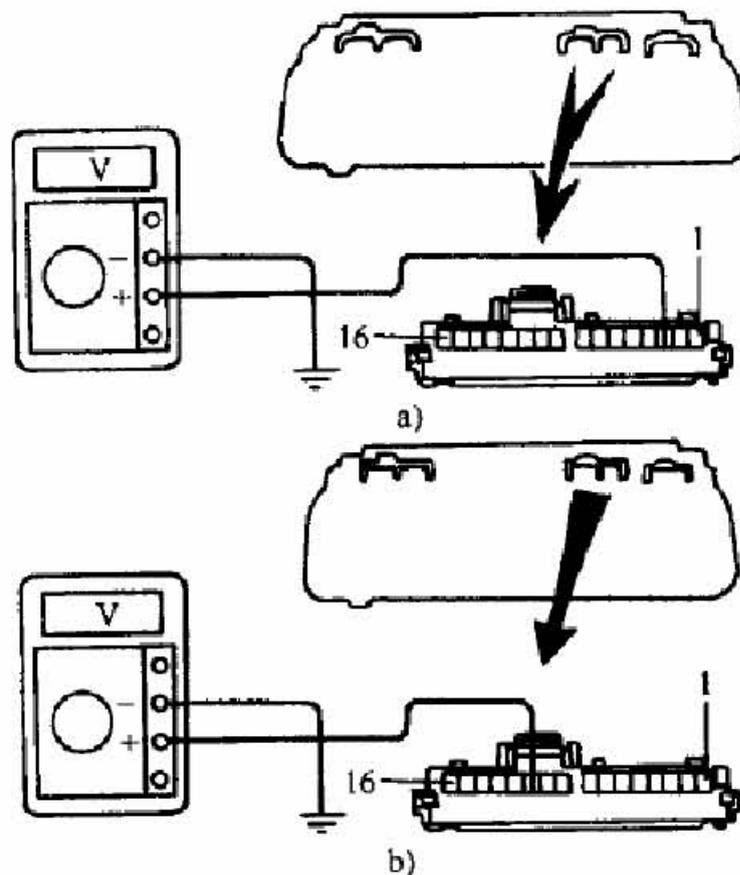
组合仪表线束插头

a) 塞利卡 b) 花冠

- (b). 检查发动机ECM连接插头SPD端子与车身接地间电压，检查时，用千斤顶顶起一边车轮，转动车轮，接通点火开关。测量发动机ECT ECU连接插头SPD端子与车身接地间电压，应有脉冲电压产生，若正常应检查发动ECM和组合仪，表线束插头SPD 端子与接地间电压，如下图表所示：

SPD测量端子识别表（具体端子号位置见上图）

车型	测量端子号	车型	测量端子号
花冠	9	塞利卡	3

SPD测量端子识别表所示，如果电压脉冲在0~5V，检查ECM线束插头E1端子与接地间是否导通。如果不通，应检修连接电路，如导通，应更换ECM后再试。如果无电压，应继续下一步检查；如果电压在4~6V且保持不变，应进行第(e)步检查。

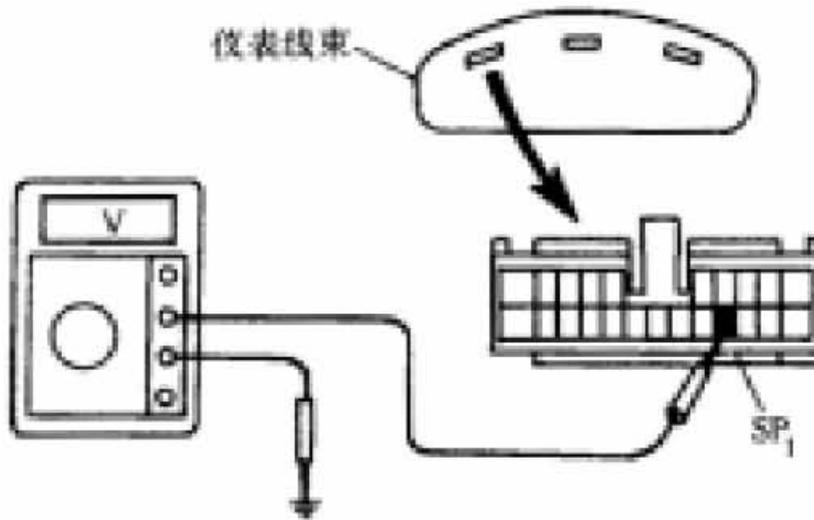
凌志SC300 测量1号车速传感器电压

- C). 凌志SC300 (A341E/A340E) 轿车 凌志LS400、SC400 轿车 (A340E) 的代码故障42是指1号车速传感器电路故障。其诊断步骤如下:
- 检查车速表的工作情况, 检查时使车辆运行并检查在组合仪表中的车速表的工作情况。若车速表指示正常, 表明1号车速传感器是好的, 可继续下一步检查; 如果车速里程表有故障, 应检查1号车速传感器。必要时予以更换。如果传感器工作正常, 应检查1号车速传感器和组合仪表间的电路。
 - 拆下组合仪表, 用千斤顶顶起汽车一侧后轮, 接通点火开关, 缓慢转动车轮。测量ECM C14插头SP1端子与车身接地之间的电压, 如图所示。

应间断地显示0~5V的脉冲电压。若电压显示符合规定, 应检查和更换ECM 并重新进行试验, 否则应检查车速表电路。

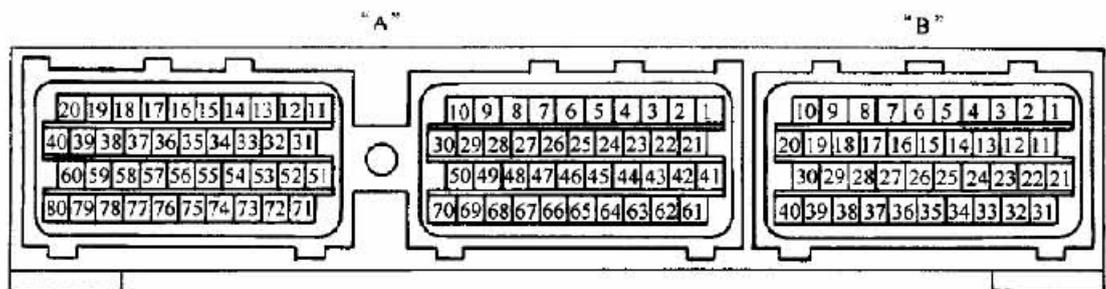
凌志SC300ECT ECU插头端子位置

- 关闭点火开关。拔下组合仪表线束插头和巡航控制ECU插头。接通点火开关, 测量ECT ECU插头SP1 (B插头2号) 端子与接地间电压, 如图所示。

如果电压为5V, 应检查组合仪表和ECT ECU之间的电路。如果电压不是5V, 应更换ECT ECU后重试。

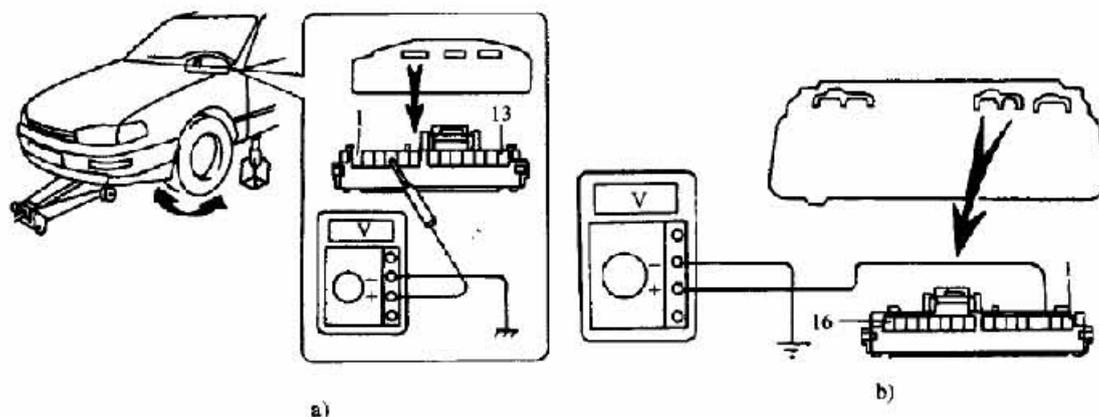
测量组合仪表插头SP1端子与接地间电压

a) 佳美2.2L (A140E) b) 塞利卡2.2L (A140E)

- (a). 用千斤顶升起并支撑住汽车，拔下巡航控制ECU线束插头，拆下组合仪表，接通点火开关，转动前轮，测量组合仪表插头SP：（4号或3号）端子与接地间电压。如下图所示，

如果电压脉冲在。0~5V，检查ECM 线束插头E1端子与接地是否导通。如果不导通，应检修电路；若导通，应更换ECM后重试。如果无电压，应进行下一步；如果电压为4~6V且保持不变，应进行第(d)步测试。

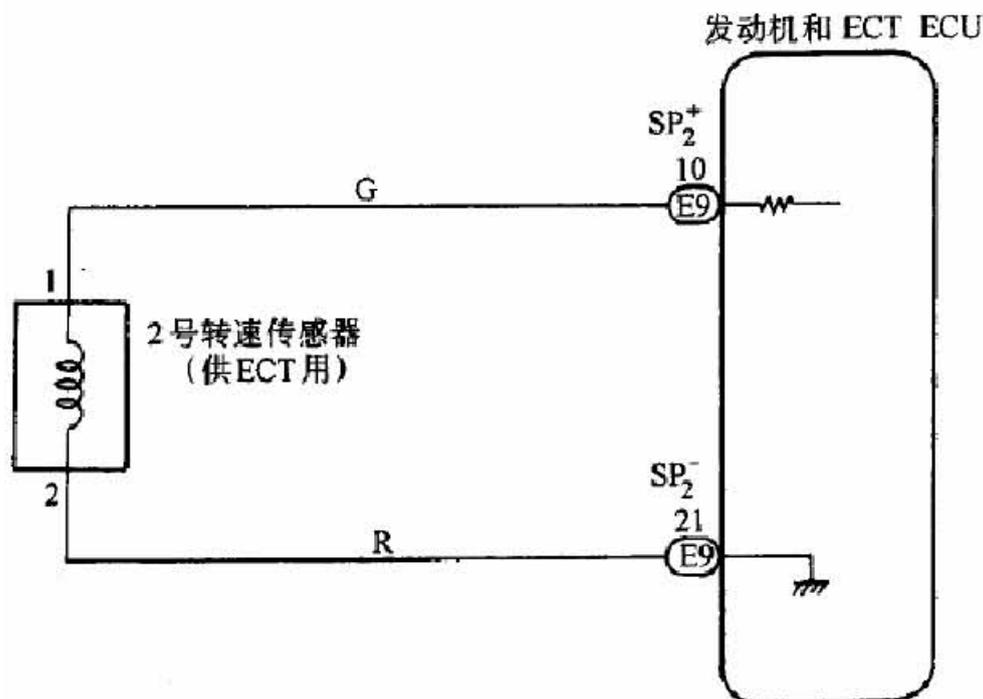
塞利卡1.6L/1.8L 轿车2号车速传感器连接电路

- A). 佳美3.0L (A541E) 轿车和凌志ES300 (A540E) 轿车 佳美3.0L (A541E) 轿车和凌志ES 300 (A540E) 轿车的61号故障(OBD-II代码0500)，是指2号车速传感器故障。2号车速传感器由差速器驱动，向组合仪表输出一个脉冲信号。组合仪表将其变换成更准确的矩形波信号，再送给ECT ECU。如果显示该代码，故障原因可能是：电路断路或短路；车速传感器损坏；组合仪表故障；ECT ECU 故障，其诊断步骤和故障代码42 (P0720) 类同。
- B). 塞利卡1.6L/1.8L (A243E/A246E) 和帕索 (A245E) 轿车塞利卡1.6L/1.8L (A243E/A246E) 轿车的2号车速传感器是用来测量变速器的输出转速，并将信号送至发动机ECM。发动机ECM根据该信号确定车速。当安装在输出轴

上的转子转动时，2号车速传感器线圈中产生交变电压并送至发动机ECM。发动机ECM 根据来自车速传感器和节气门位置传感器的信号控制换挡和锁止时刻。如果2号车速传感器及其电路出现故障（显示代码61），可按下图所示电路和下述步骤进行诊断。

电阻应为620 Ω 左右。检查时还可用一磁铁，让其靠近2号车速传感器前端，然后迅速移开，与此同时，观察2号车速传感器1和2端子间的电压。应有脉冲电压产生，否则应更换2号车速传感器。若不产生脉冲电压，则应按上图所示电路，检查和修理发动机ECM与2号车速传感器之间的连接电路和插头。

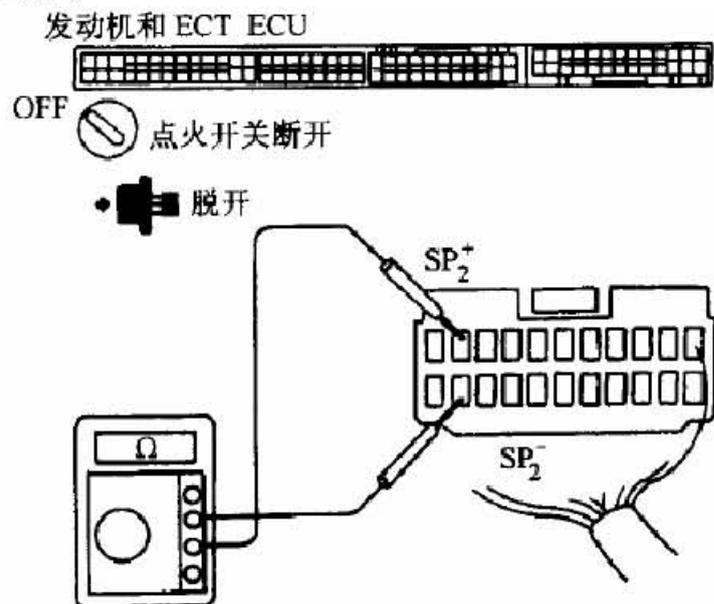
检查发动机ECM 插头SP+2与SP-2端子间的导通情况

- (a). 检查发动机ECM插头SP+2与SP-2端子间的导通情况 检查时先拆下发动机ECM插头，检查发动机ECM 插头SP+2与SP-2端子间的导通情况，如下图所示。

若导通，则应用一已知更好的发动机ECM替换，若替换后故障消失，则表明原发动机ECM已损坏，应予更换；若导通，则应检查2号车速传感器。

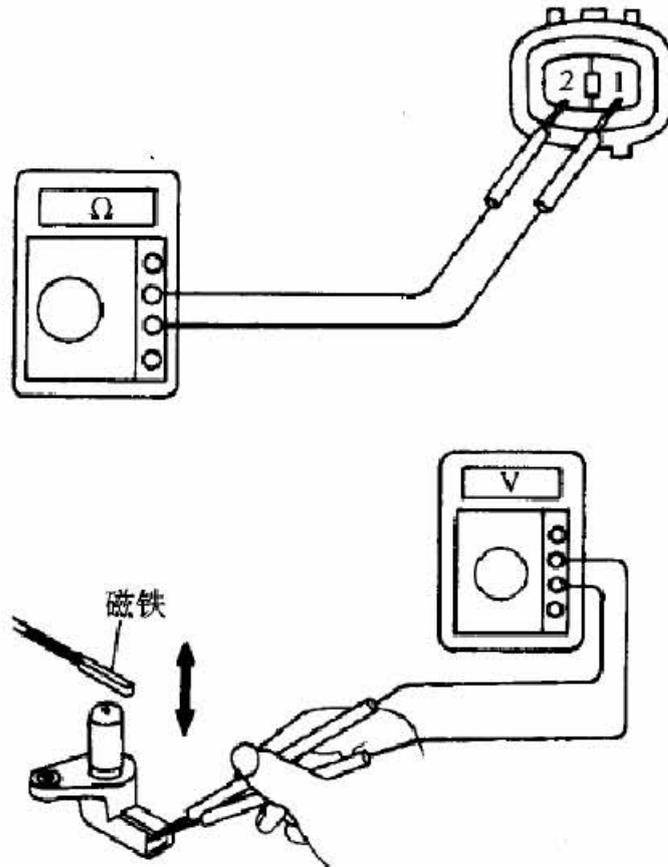
检查2 号车速传感器

- (b). 检查2号车速传感器从变速器上拆下2号车速传感器。测量2号车速传感器端子1和2之间的电阻，如下图所示，

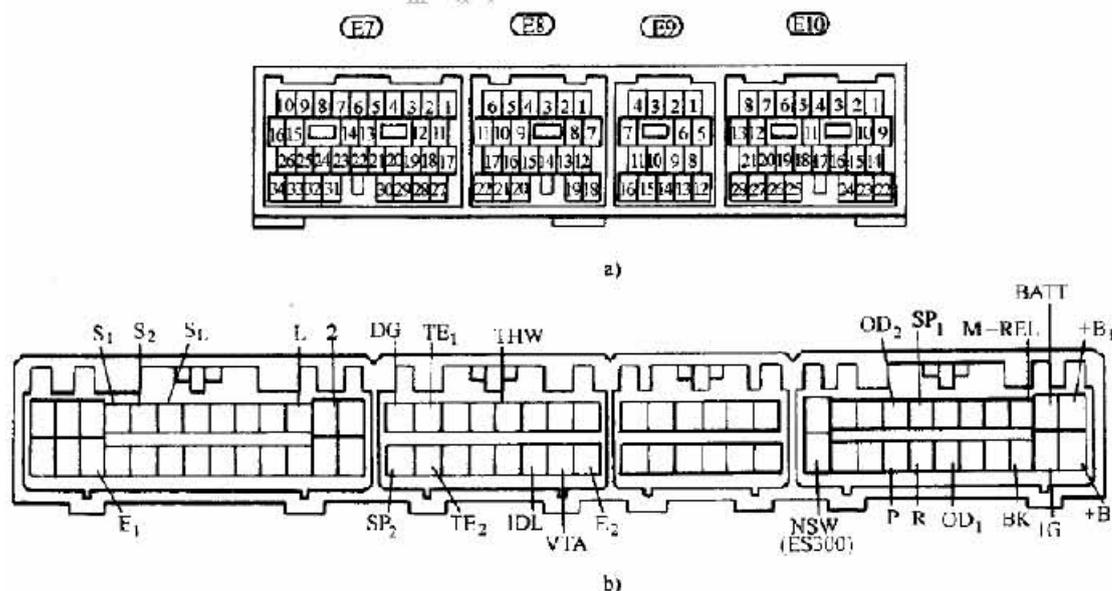
ECT ECU 插头端子位置

a) A541E b) A540E

- (a). 拔下ECT ECU线束插头，测量A541ES1 (E711号) 和S2 (E717号) 端子或A540ES1 (E710号) 和S2 (E79号) 与车身接地间电阻，如图1-2-5-30所示，电阻应为11~15Ω 如果电阻值不符，应拆下油盘，拔下电磁阀线束插头。

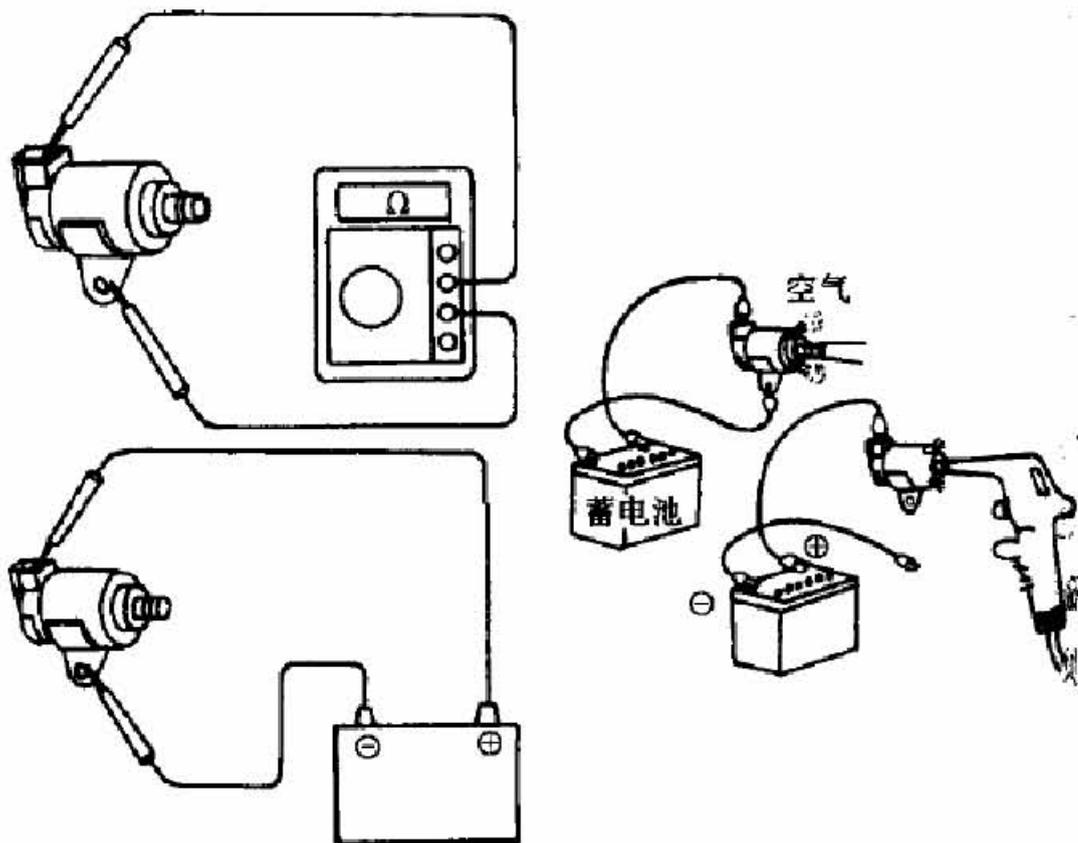
检查1、2号电磁阀 (A243E/A236E)

- (a). 拔下ECT ECU线束插头, 测量S1 (E12号) 粉紫线和S2 (E115号) 棕/黄线端子与车身接地间电阻。电阻应为 $11\sim 15\ \Omega$, 如果电阻值不符, 应检查1、2号换挡电磁阀。
- (b). 检查1、2号换挡电磁阀: 检查时先用千斤顶顶起车轮, 拆下油底壳, 拔下电磁阀插头。测量电磁阀插头端子与车身接地之间的电阻, 电阻应为 $11\sim 15\ \Omega$ 拆下1、2号电磁阀, 用 0.5MPa 的压缩空气检查电磁阀是否漏气; 如果将蓄电池电压加在电磁阀插头端子和壳体间时, 电磁阀应开启, 如下图所示。若电磁阀不符合以上要求, 则应更换电磁阀; 若电磁阀符合以上要求, 则继续下一步。

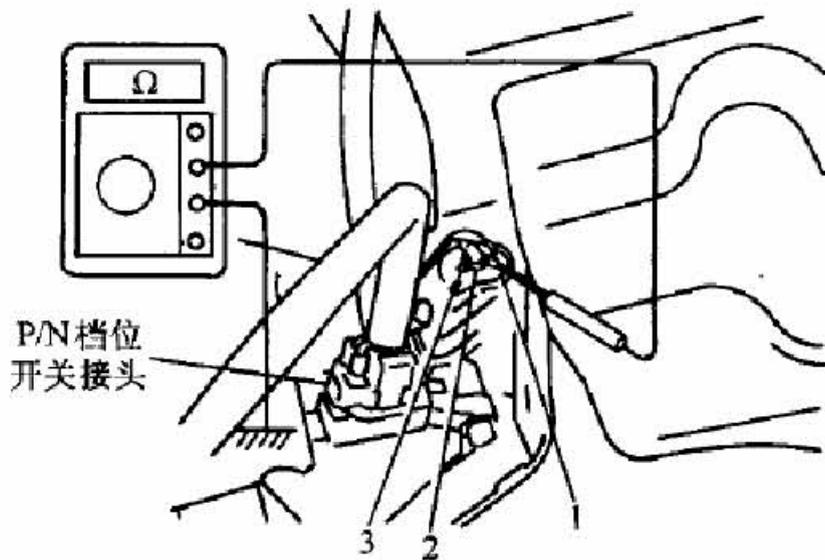
检查变速器插头3号
端子对地电阻

- (a). 从变速器上拔下线束插头, 测量线束插头3号端子与车身接地间电阻, 如下图所示。电阻值应为 $11\sim 15\ \Omega$ 。如电阻值正确, 应进行步骤; 如电阻值不正确, 应继续下一步。

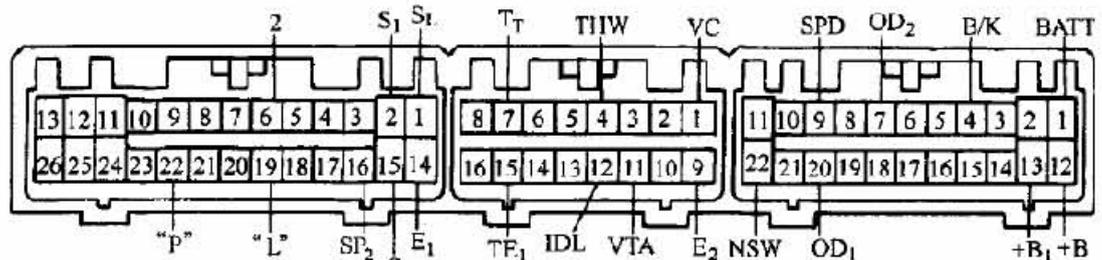
ECT ECU 插头端子位置

- (a). 拔下ECT ECU线束插头。检查插头SL端子与接地间电阻，如下图所示。

- 电阻应为11~15Ω。如果电阻值正确，应更换ECT ECU后再试；如果电阻值不符，应检查锁止电磁阀。检查时先用千斤顶顶起汽车，拆下油底壳，拔下锁止电磁阀插头，测量锁止电磁阀插头端子与壳体间的电阻，电阻应为11~15Ω。如电阻不符，应更换锁止电磁阀。
- (b). 检查锁止电磁阀电磁线圈的工作情况，用一与蓄电池正极相连串有

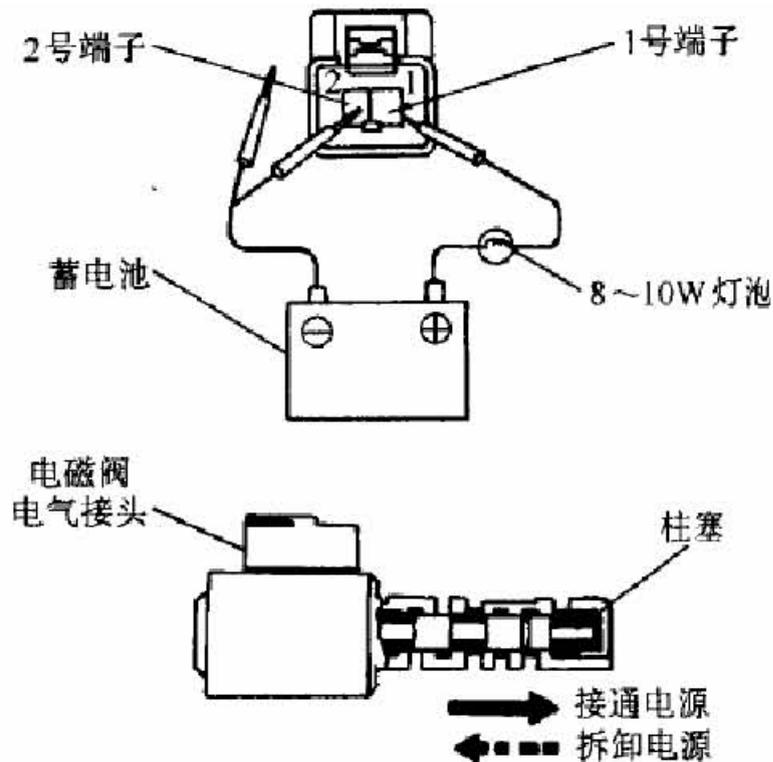
测试锁止电磁

8W灯泡的导线，使与锁止电磁阀插头端子相连；用另一根与负极相连的导线与锁止电磁阀壳体相连，如下图所示，

当电源加在插头端子上时，阀门按指定方向运动；当电源断开时，阀门按相反方向移动。如果提供一可变电源，改变加在端子上的电压，当电压逐步提高时，阀门应慢慢向指定方向运动，但电流不得超过1A；切断电压时阀门时应按相反方向返回。若锁止电磁阀符合上述要求，则继续下一步诊断；否则应更换锁止电磁阀。

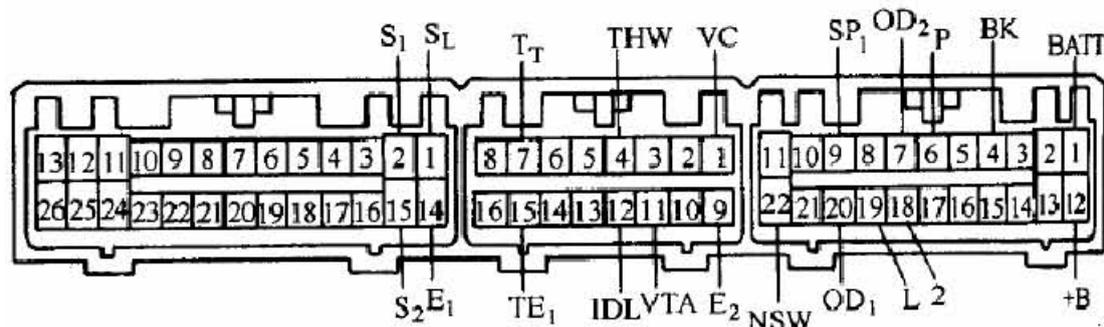
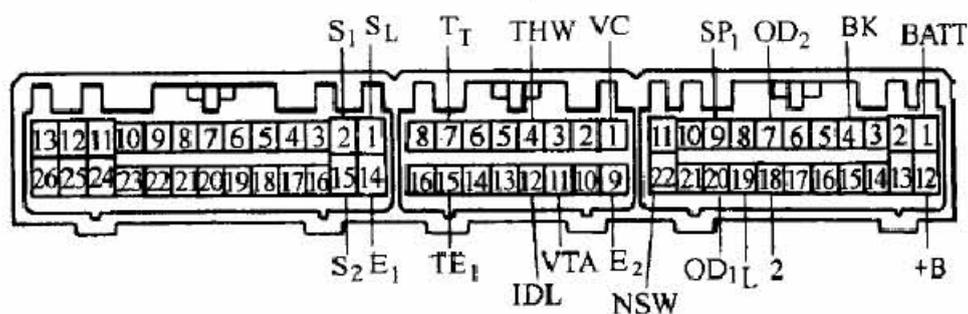
ECT ECU插头端子位置

- a) 佳美2.2L (A140E) b) 塞利卡2.2L (A140E)

- (a). 拔下ECT ECU线束插头，测量ECT ECU插头SL端子与接地间电阻，如下图所示，电阻应为 $11\sim 15\ \Omega$ 。如电阻值正确，应更换ECT ECU后再试；如电阻值不正确，应拆下变速器油盘，检查锁止电磁阀。

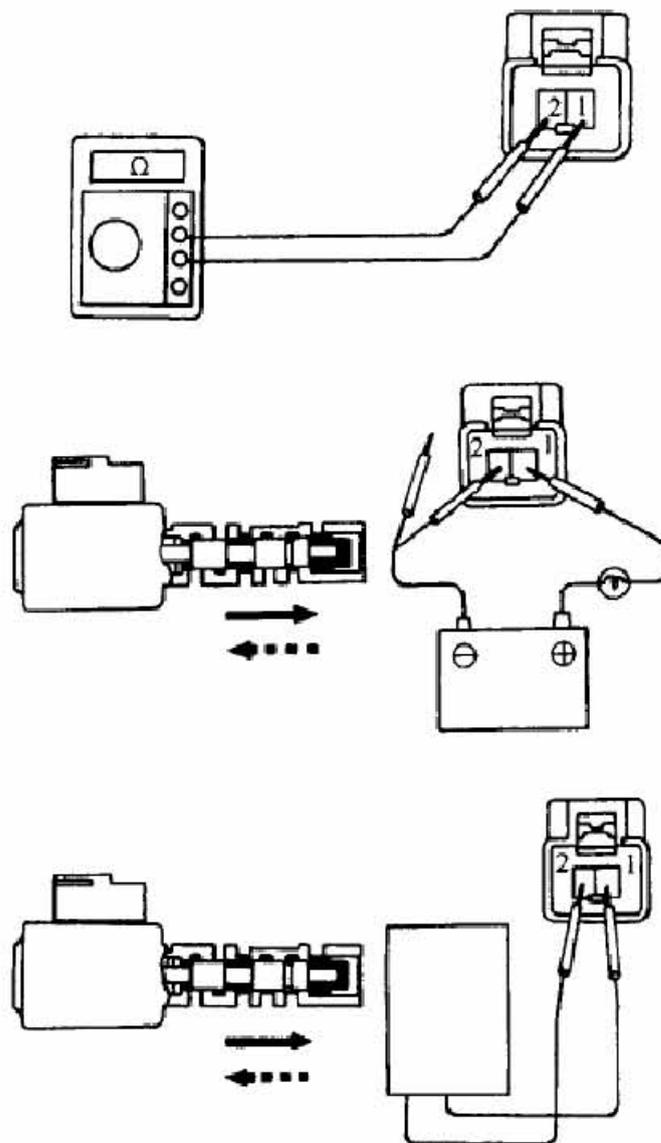
检查蓄压器背压
调节电磁阀

- (a). 检查蓄压器背压调节电磁阀检查时用千斤顶顶起汽车并支牢，拆下油底壳。脱开蓄压器背压调节电磁阀插头，测量蓄压器背压调节电磁阀插头1、2号端子间电阻，电阻应为 $5.1 \sim 5.5 \Omega$ 。检查蓄压器背压调节电磁阀电磁线圈，用一与蓄电池正极相连并串有 $8 \sim 10W$ 灯泡的导线，使与电磁阀插头1号端子相连；用另一根与负极相连的导线与电磁阀插头2号端子相连，如下图所示。

当电源加在插头端子1、2上时，阀门如图所示按实线箭头所指方向运动；当电源断开时，阀门按图所示按虚线箭头方向移动。如果提供一可变电源，改变加在端子上的电压，当电压逐步提高时，阀门应慢慢向实线箭头方向运动，但电流不得超过 $1A$ ；切断电压时阀门朝虚线箭头方向返回。若电磁阀符合上述要求，则继续下一步诊断；否则应更换蓄压器背压调节电磁阀。

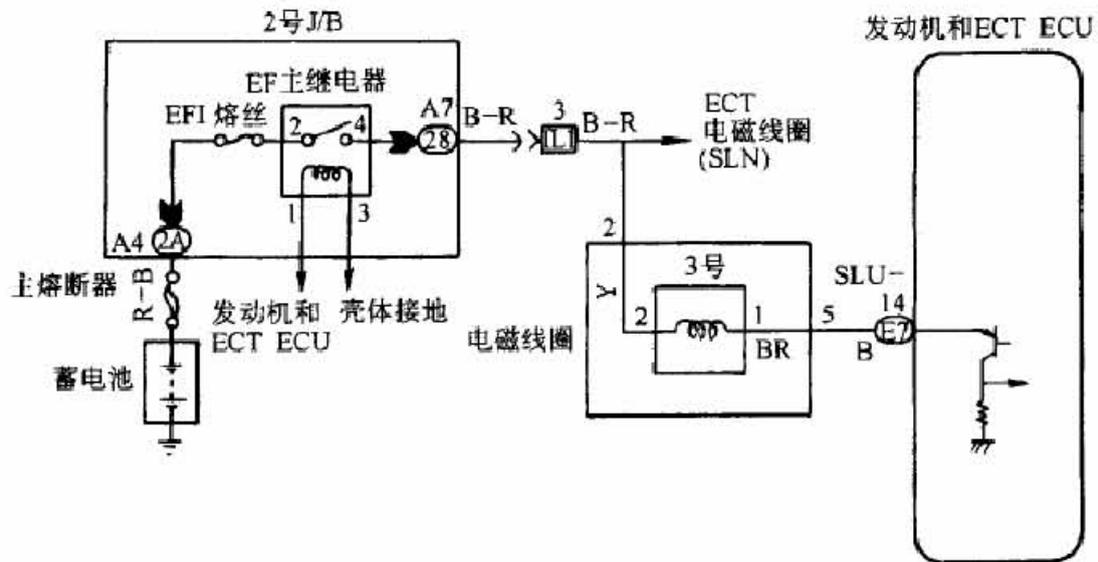
蓄压器背压调节电磁阀的连接电路

- (b). 检查蓄电池与蓄压器背压调节电磁阀，蓄压器背压调节电磁阀与ECT ECU之间的连线和插头。若不正常应按下图所示电路进行检修或更换连接线束或插头。若都正常，则应用一已知是好的ECT ECU更换，若更换后故障消失，则应更换原ECT ECU。
