车身过低

一辆奔驰 SL500, 底盘型号为 W220, 发动机型号为 M113, VIN 码为 WDB2204751A0154920, 该车因车身过低无法正常行驶, 打开点火开关, 仪表板的多功能显示器显示故障信息 ABC。

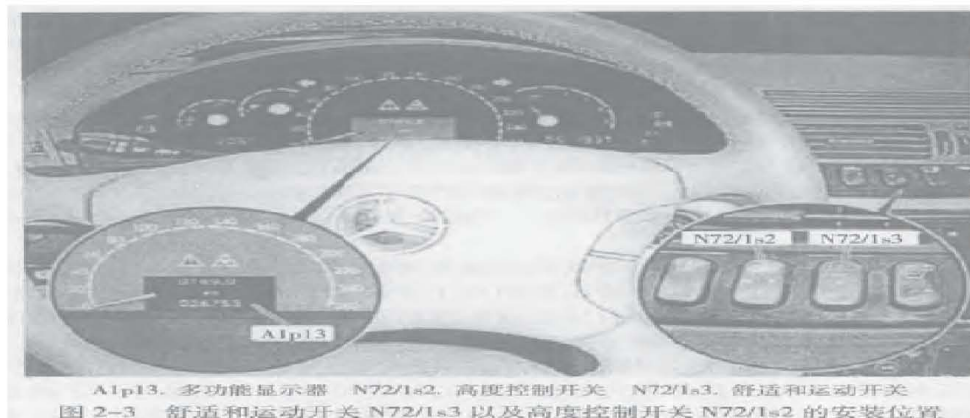
在仪表台中部有两个与主动车身电控系统相关的开关：一个是舒适和运动开关 N72/1s3，该开关用于以手动方式设置减振器硬度；另一个是高度控制开关 N72/1s2，该开关有两个挡位，能够在手动方式下将车身升高 25mm 或 50mm（与标准车身高度相比）。以上这两个开关集成为一个电控单元，前部控制面板模块通过 CAN 总线将相关的开关信号传送至主动车身控制模块 N51/2。舒适和运动开关 N72/1s3 以及高度控制开关 N72/1s2 的安装位置见图 2-3。
