P0118 发动机冷却液温度传感器指示温度过高故障解析

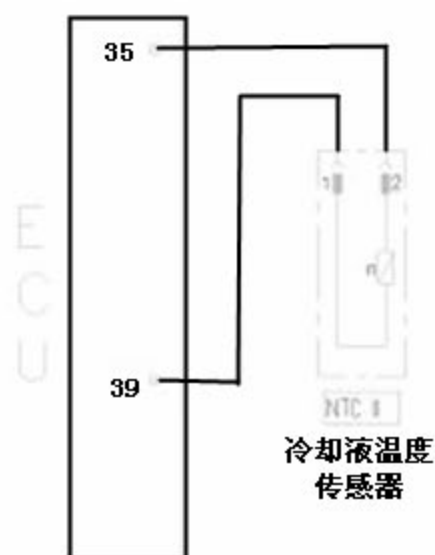
冷却液温度传感器电路图

针脚：本传感器共有三个针脚，可以相互换用。

- 1 冷却液温度传感器信号 (ECU39#)
- 2 传感器信号地 (ECU35#)
- 3 另一根线接仪表水温信号。

序号	操作步骤	检测结果	后续步骤
1	接上诊断及转接器, 将点火开关置于“ON”		下一步
2	观察数据流中“冷却液温度”项, 是否与发动机温度相当(具体数值与当时发动机温度有关)。注意: 此时若显示数值常为-40℃, 则表示线路中可能出现断路故障。	是	步骤6
		否	下一步
3	拔下线束上冷却液温度传感器的接头, 用万用表检查传感器 1#和 2#针脚间的电阻值是否与其温度相称(具体参考本维修手册中的相关部分)。	是	下一步
		否	更换传感器
4	拔下线束上冷却液温度传感器的接头, 用万用表检查该插头 1#和 2#针脚间的电压值是否为5V左右。	是	步骤6
		否	下一步
5	检查 ECU 的 39#、35#针脚分别与传感器接头 1#、2#针脚之间线路是否对地短路。	是	修理或更换线束
		否	下一步
6	起动发动机, 怠速运转。观察诊断仪上“冷却液温度”项数值的变化, 此时显示数值应该随着发动机冷却液温度的升高而升高。	是	诊断帮助
		否	更换传感器
