# P0A82-123 混合动力蓄电池组冷却风扇

DTC	说明
P0A82-123	混合动力蓄电池组冷却风扇 1

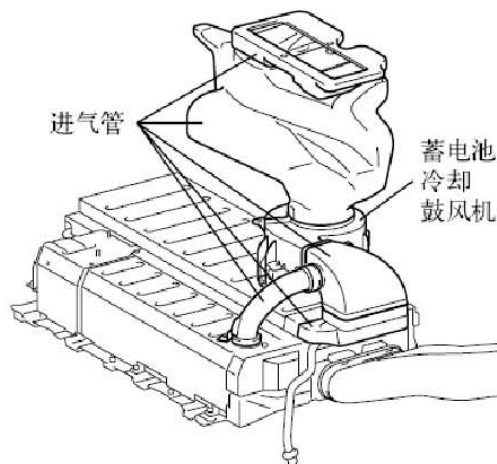
- 2). 检查进气管和鼓风机
  - A). 拆下行李箱前装饰罩。
  - B). 拆下行李箱后装饰罩。
  - C). 检查并确认进气管和蓄电池冷却鼓风机没有断开、损坏、或被异物堵塞，且吸音材料未剥落。

正常：进气管和蓄电池冷却鼓风机没有断开、损坏、或被异物堵塞，且吸音材料没有剥落。

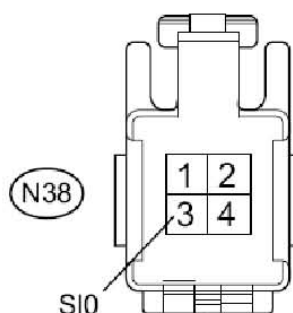
蓄电池冷却鼓风机总成

A). 断开蓄电池冷却鼓风机总成连接器。

诊断仪连接	规定状态
S10 (N38-3) or S10 (A61-46)-车身搭铁	10k $\Omega$ 或更大

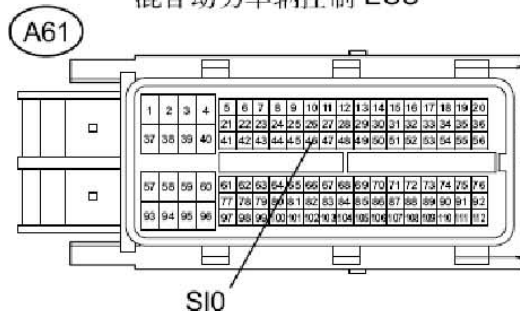
混合动力车辆控制 ECU

B). 从混合动力车辆控制ECU上断开连接器A61。

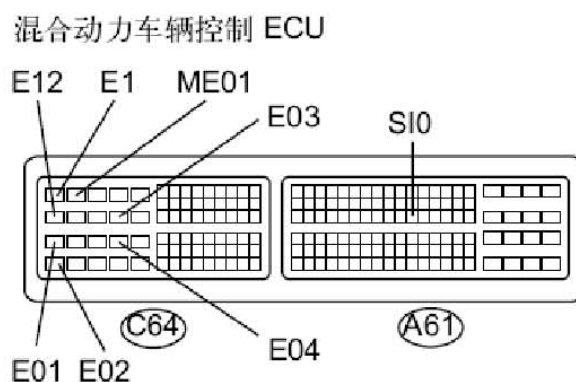
A). 拆下混合动力车辆控制 ECU。

诊断仪连接	规定状态
SI0 (A61-46) - E02 (C64-65)	10 k $\Omega$ 或更大
SI0 (A61-46) - ME01 (C64-13)	10 k $\Omega$ 或更大
SI0 (A61-46) - E03 (C64-25)	10 k $\Omega$ 或更大
SI0 (A61-46) - E04 (C64-48)	10 k $\Omega$ 或更大
SI0 (A61-46) - E01 (C64-51)	10 k $\Omega$ 或更大
SI0 (A61-46) - E1 (C64-14)	10 k $\Omega$ 或更大
SI0 (A61-46) - E12 (C64-28)	10 k $\Omega$ 或更大

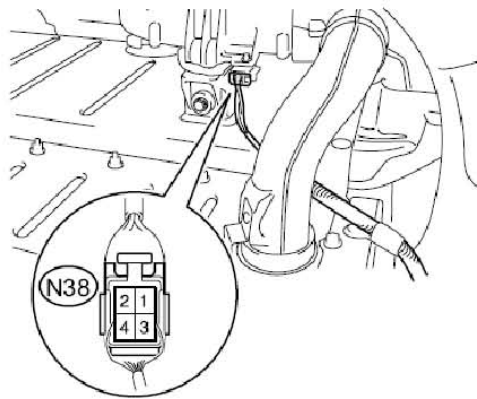
## 蓄电池冷却鼓风机总成

H). 冷却风扇工作时，将数据列表（VMF Fan Motor Voltage 1）中的值与蓄电池冷却鼓风机总成连接器处实际测量的电压值进行比较。

诊断仪连接	条件	规定状态
N38-2-N38-4	蓄电池冷却鼓风机工作	数据列表 (VMF Fan Motor Voltage1) 中的值与实际测量的电压值之间的差为1V或更低。
