32-3x 右侧气囊充气装置对其它线束短路或电阻减小故障解析

DTC	说明
32-3x	右侧气囊充气装置对其它线束短路或电阻减小

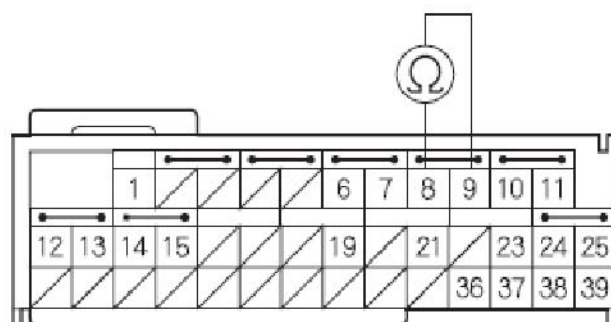
SRS 单元插接器 B (39 针)

- 是 - 转至步骤11。
否 - 右侧气囊故障；更换右侧气囊，然后清除DTC。
- 11) . 将点火开关转至LOCK (0) 位置。
- 12) . 将负极电缆从蓄电池上断开，然后至少等待3 分钟。
- 13) . 将SRS 单元插接器B (39 针) 从SRS 单元上断开。
- 14) . 将SRS 短路补偿装置(070AZ-SAA0100) 连接到SRS单元插接器B (39 针) 8 号和9 号端子上。
- 15) . 测量SRS 单元插接器B (39 针) 8 号和9 号端子之间的电阻。应小于1.0 Ω 。

阴端子的线束侧
