P2138 加速踏板位置 (APP) 传感器AB (节气门位置传感器DE) 电压不一致故障解析

DTC	说明
P2138	加速踏板位置 (APP) 传感器AB (节气门位置传感器DE) 电压不一致

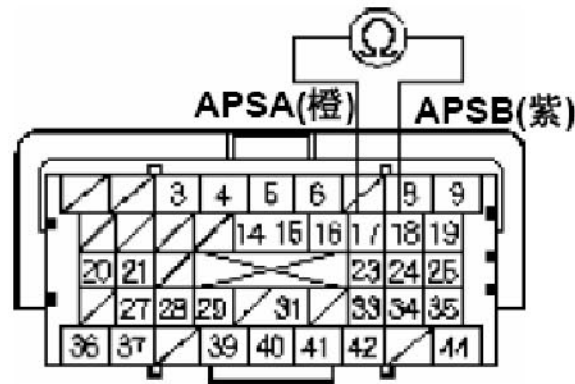
ECM/PCM插头A(44芯)

- 1) .打开点火开关至ON (II)。
- 2) .使用汽车故障诊断仪清除DTC。
- 3) .将加速踏板下压至车地板位置。
- 4) .使用汽车故障诊断仪检查所有DTC或临时DTC。
是否显示DTC P2138?
是—进行第5步。
否—间歇性故障,此时系统正常。检查APP传感器与ECM/PCM处端子是否连接良好或松动。
- 5) .使用汽车故障诊断仪在数据表 (DATA LIST) 中检查APP传感器A与APP传感器B。
电压是否相同?
是—进行第6步。
否—进行第12步。
- 6) .关闭点火开关。
- 7) .使用汽车故障诊断仪短接SCS线。
- 8) .断开ECM/PCM插头A (44芯)。
- 9) .检查ECM/PCM插头A17端子与A18端子之间的导通性。

凹头插头端子侧

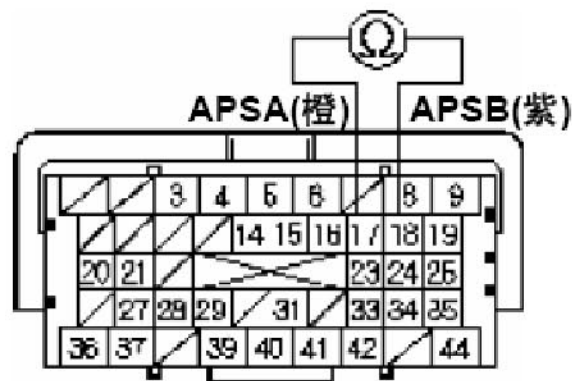
ECM/PCM插头C(44芯)

11) . 检查ECM/PCM插头A17端子与A18端子之间的导通性。

凹头插头端子侧
