# P2138 加速踏板位置 (APP) 传感器AB (节气门位置传感器DE) 电压不一致故障解析

DTC	说明
P2138	加速踏板位置 (APP) 传感器AB (节气门位置传感器DE) 电压不一致

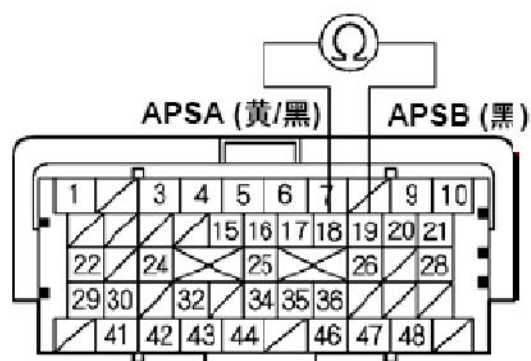
## ECM/PCM插头A(49芯)

- 1) .打开点火开关至ON (II)。
- 2) .使用汽车故障诊断仪清除DTC。
- 3) .将加速踏板下压至车地板位置。
- 4) .使用汽车故障诊断仪检查所有DTC或临时DTC。  
是否显示DTC P2138?  
是—进行第5步。  
否—间歇性故障,此时系统正常。检查APP传感器与ECM/PCM端子是否连接不良或松动。
- 5) .使用汽车故障诊断仪在数据表 (DATA LIST) 中检查APP传感器A与APP传感器B。  
电压是否相同?  
是—进行第6步。  
否—进行第12步。
- 6) .将点火开关旋至锁定 (0)。
- 7) .使用汽车故障诊断仪短接SCS线。
- 8) .断开ECM/PCM插头A (49芯)。
- 9) .检查ECM/PCM插头A18端子与A19端子之间的导通性。

凹头插头端子侧

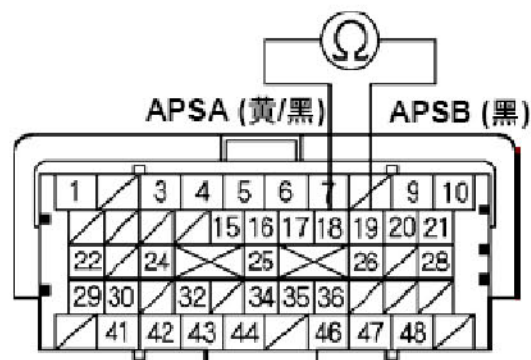
## ECM/PCM插头A(49芯)

11) . 检查ECM/PCM插头A18端子与A19端子之间的导通性。

凹头插头端子侧

是—排除ECM/PCM A18 (APSA线)与A19 (APSA线)之间的导线短路故障，然后进行第14步。
