P2138 加速踏板位置 (APP) 传感器AB (节气门位置传感器DE) 电压不一致故障解析

DTC	说明
P2138	加速踏板位置 (APP) 传感器AB (节气门位置传感器DE) 电压不一致

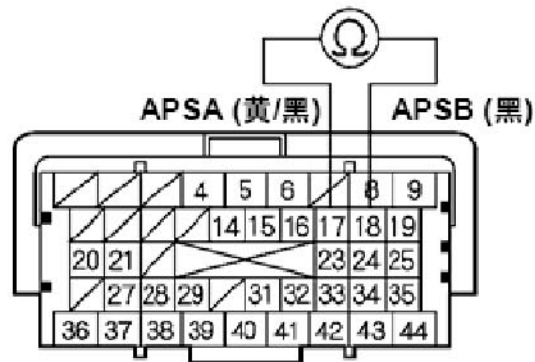
ECM/PCM插头A(44芯)

- 1) .打开点火开关至ON (II)。
- 2) .使用汽车故障诊断仪清除DTC。
- 3) .将加速踏板下压至车地板位置。
- 4) .使用汽车故障诊断仪检查所有DTC或临时DTC。
是否显示DTC P2138?
是—进行第5步。
否—间歇性故障,此时系统正常。检查APP传感器与ECM/PCM端子是否连接不良或松动。
- 5) .使用汽车故障诊断仪在数据表 (DATA LIST) 中检查APP传感器A与APP传感器B。
电压是否相同?
是—进行第6步。
否—进行第12步。
- 6) .将点火开关旋至锁定 (0)。
- 7) .使用汽车故障诊断仪短接SCS线。
- 8) .断开ECM/PCM插头A (44芯)。
- 9) .检查ECM/PCM插头A17端子与A18端子之间的导通性。

凹头插头端子侧
