P2138 加速踏板位置 (APP) 传感器AB (节气门位置传感器DE) 电压不一致故障解析

DTC	说明
P2138	加速踏板位置 (APP) 传感器AB (节气门位置传感器DE) 电压不一致

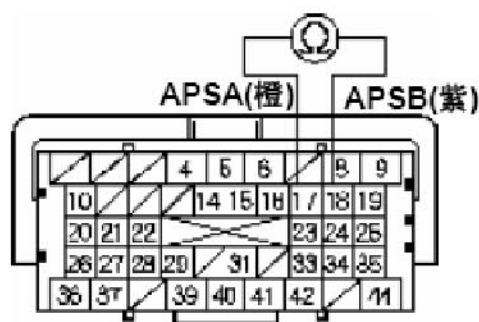
ECM/PCM插头A(44芯)

- 1) .打开点火开关至ON (II)。
- 2) .使用汽车故障诊断仪清除DTC。
- 3) .将加速踏板下压至车地板位置。
- 4) .使用汽车故障诊断仪检查所有DTC或临时DTC。
是否显示DTC P2138?
是—进行第5步。
否—间歇性故障,此时系统正常。检查APP传感器与ECM/PCM处端子是否连接良好或松动。
- 5) .使用汽车故障诊断仪在数据表 (DATA LIST) 中检查APP传感器A与APP传感器B。
电压是否相同?
是—进行第6步。
否—进行第12步。
- 6) .关闭点火开关。
- 7) .使用汽车故障诊断仪短接SCS线。
- 8) .断开ECM/PCM插头A (44芯)。
- 9) .检查ECM/PCM插头A17端子与A18端子之间的导通性。

凹头插头端子侧
