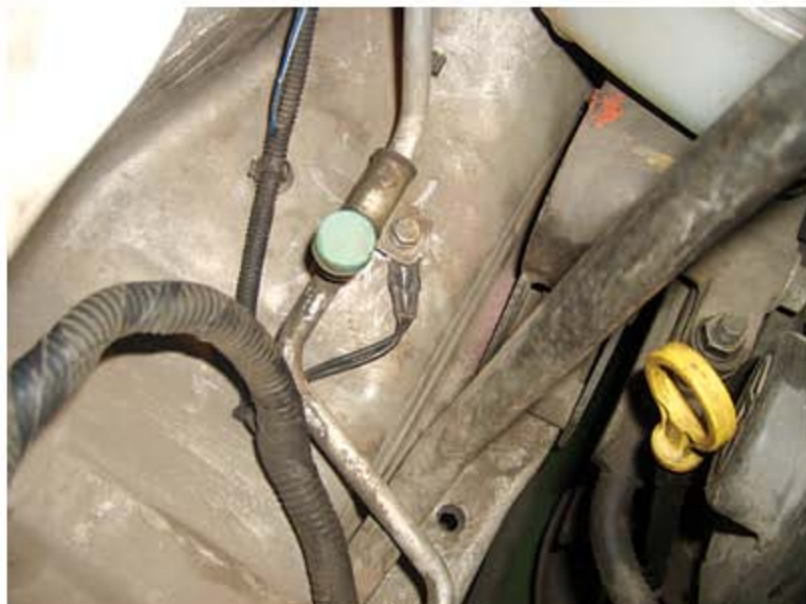
图 3

器，如喷水时间超过 3 s，则控制雨刮器间歇继电器吸合以低速挡运行，直至放开喷水开关。该端子正常情况下在喷水开关不闭合时通过喷水电机搭铁。用万用表测量其电压为 0，用小功率试灯测量为长搭铁。但此时若打开近光灯，该端子居然有 5 V 电压，说明近光灯控制线路和 T 端子存在虚接性短路。打开近光灯到外面检查发现，右侧近光灯较左侧暗一些，笔者判定是右侧灯光线路搭铁虚接。于是拆下前照灯后的搭铁线，发现固定搭铁线的紧固螺母的力矩够但接触表面有锈迹。

右前灯光系统和喷水电机共同在右前照灯后搭铁，但由于搭铁不良，导致在打开近光、远光和雾灯等大负荷用电器时出现搭铁不良的现象。当搭铁不良时，电流会自动通过喷水电机搭铁线→喷水电机→雨刮器继电器形成另外一个回路。所以在雨刮器电机 T 端子处会有 5 V 电压，而 T 端子正是雨刮器继电器的控制线。因为雨刮器继电器采用三级管控制，所以 5 V 电压已足够使雨刮器电机正常工作。

3). 经用砂纸打磨搭铁点(图 3)接触面后，试车故障排除。
