# 低速熄火高速拖滞

一辆 2007 年产一汽奔腾 2.3L 轿车，搭载 L3 型发动机，匹配 FS5A-EL 型自动变速器，行驶里程为 2 万 km，用户反映该车高速行驶时偶尔有拖滞现象，低速时有时熄火。

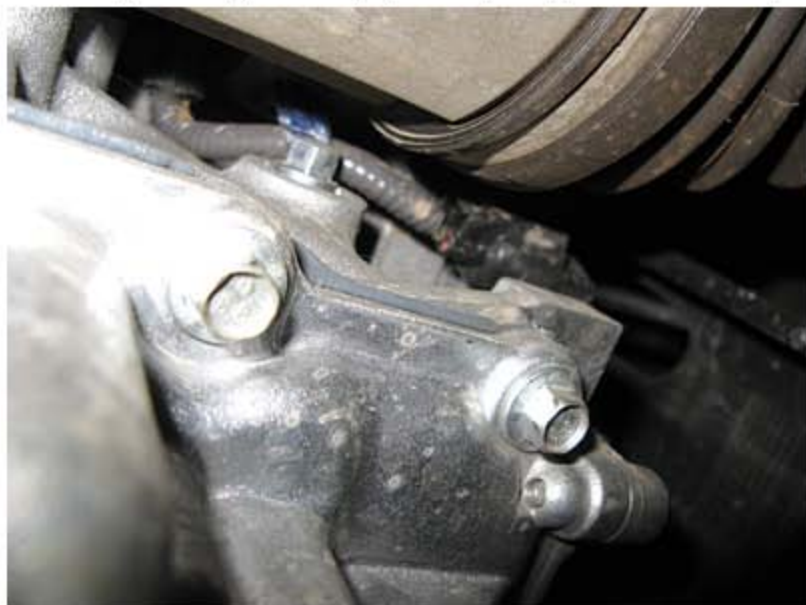
- 3). 当检查到曲轴位置传感器时，笔者发现曲轴位置传感器中间的线束有些松动（如图），轻轻地一拉居然脱落下来。该线束连接 PCM 的 2W 端，输出电压随曲轴转速而变化，该输出信号直接传送给 PCM。由于线束接触不良，导致曲轴位置传感器信号丢失，从而造成了该车高速和低速行驶时故障的发生。
- 4). 在用电烙铁重新焊接好线束后，试车故障排除。
