## PSF1 上 F8 保险熔断

涉及车型: 所有凯旋车型

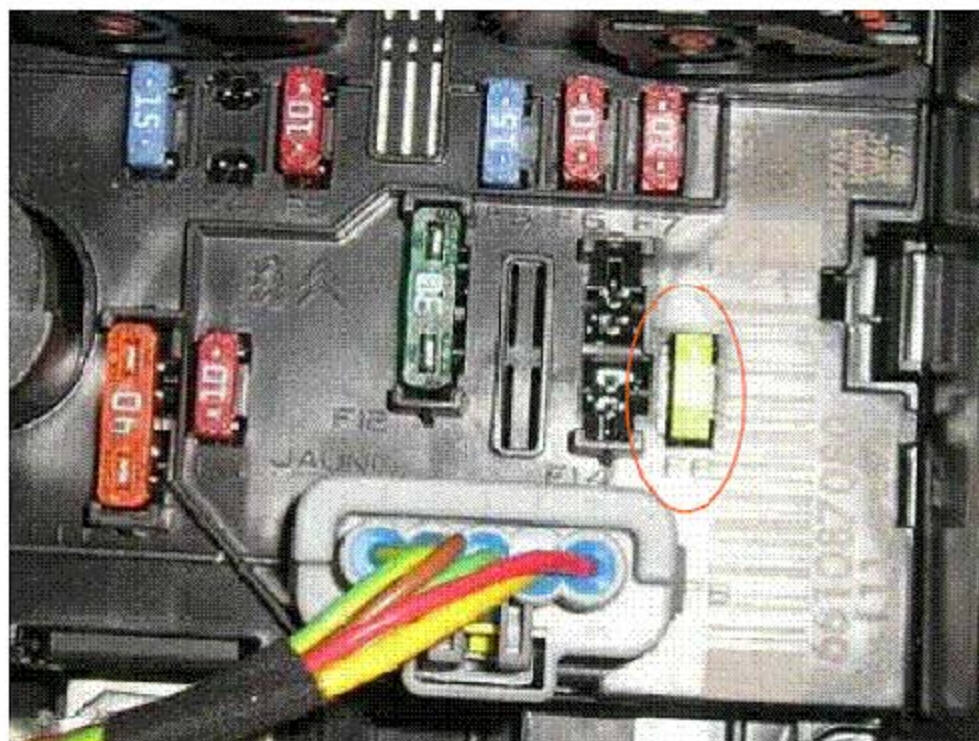
1). 诊断: PSF1 上的 20A 的黄色 F8 保险熔断, 位置见下图

2). 售后措施: 提前订购 25A 的白色保险, 在 F8 保险熔断后及时更换。
