遥控器无法遥控车门开/锁

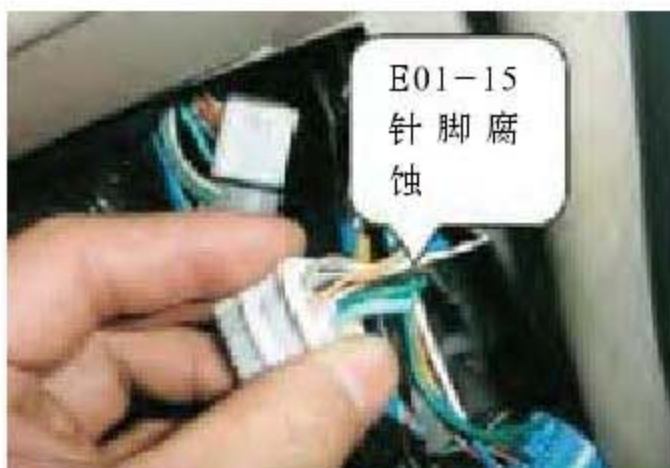
- 3). 通过以上检查,线路和电源正常,怀疑车门控制接收器有故障,将另一辆车车门控制接收器装到该车上重新注册但无法注册。又将另一辆主体 ECU 装到该车测试故障还存在。重新梳理以上检查结果,门锁接收器、主体 ECU 已更新的零件测试,故障依旧,可以排除该零件故障,只有线束存在故障的可能性了。
- 4). 又重新按照以上步骤对线束进行检测,当测量到接收器+B (17-5) 端子与车身接地电压为 0V 时(之前测量该线电压是 11.6V,正常是 10-14V 电压),判断该线路中有接触不良现象。根据凯美瑞电路图查看,该线经过 E01 连接器到 3 号接线盒再到车身主体 ECU。首先测量 (017-5) 到 (1F-1) 号端子电阻不导通,说明这条线路中存在断路。然后分段检查,先断开 E01 连接器,当拆 E01 连接器时发现插头内部有进水迹象(如图 1 所示)。用手摆动 (E01-5) 针脚发现该针脚已腐蚀至断开(如图 2 所示)。拆开 E01 连接器附近 E02、HE1、HE2、0A1 连接器插头都有进水痕迹,清理腐蚀连接器针脚,将 E01 的 15 针脚线直接连接装复后测试遥控器可以正常使用。

图2 E01连接器针脚腐蚀

修复后询问车主出现故障前是否有车内清洗过或有贴防爆膜，车主反映有贴过防爆膜。一般情况下，E01 连接器不容易出现故障。在这里，要求维修人员在维修当中操作要规范，因为不当操作是造成汽车故障的重要因素
