# 车身异响

一辆尊贵型 F6 在行驶中左侧围上部传开来“嘣、嘣”的响声，在不平路面上行驶、高速行驶时响声更为明显。

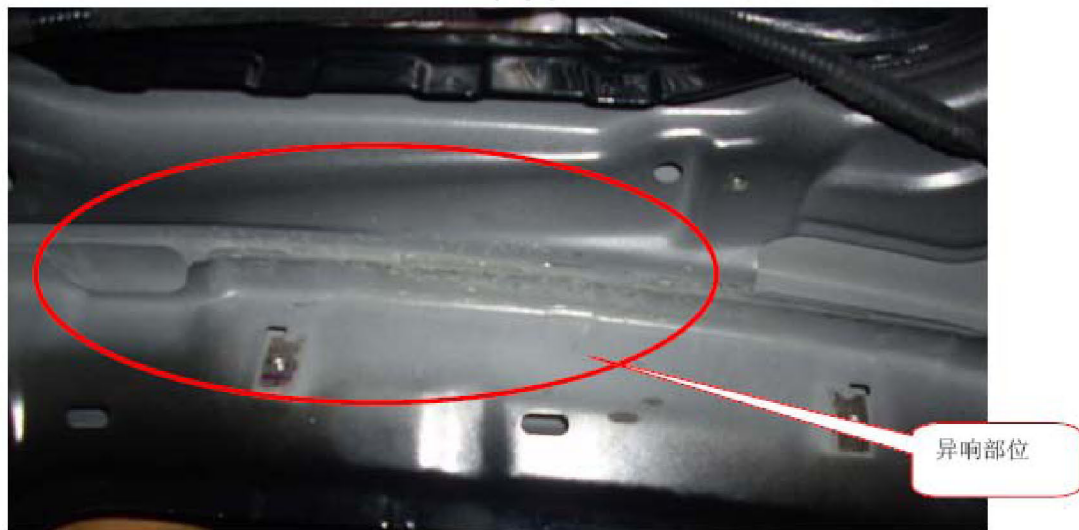
3). 拆除天窗总成，进一步确认异响原因，发现车身左侧围上部存在异响，但异响频次降低，声音减弱，用细铁丝在顶盖和天窗加强板间疏通数次后确认无异物，同时观察到图示异响部位附近天窗加强板（车身件）和侧围翻边较近，距离约 0.5mm，而其他无异响部位距离基本在 1mm 以上，或完全贴紧。进一步，用手将异响部位的钣金件压紧后，无异响。

由于车身并不是完全刚性体，当车辆行驶在颠簸路面时顶盖会随着车身上下运动产生局部形变，且顶盖上安装的重物越重，形变越大，当天窗加强板与侧围翻边有一定间隙且距离较近时，两者可能会发生磨擦、碰撞，产生异响。

4). 在上图所示部位用铁锤将侧围翻边和顶盖加强板敲到基本贴合并加焊 5 处 CO<sub>2</sub> 焊，未安装天窗的情况下试车响声消除（也可将缝隙撬开，在中间打上玻璃胶填充，凝固后一样可以解决问题。）。

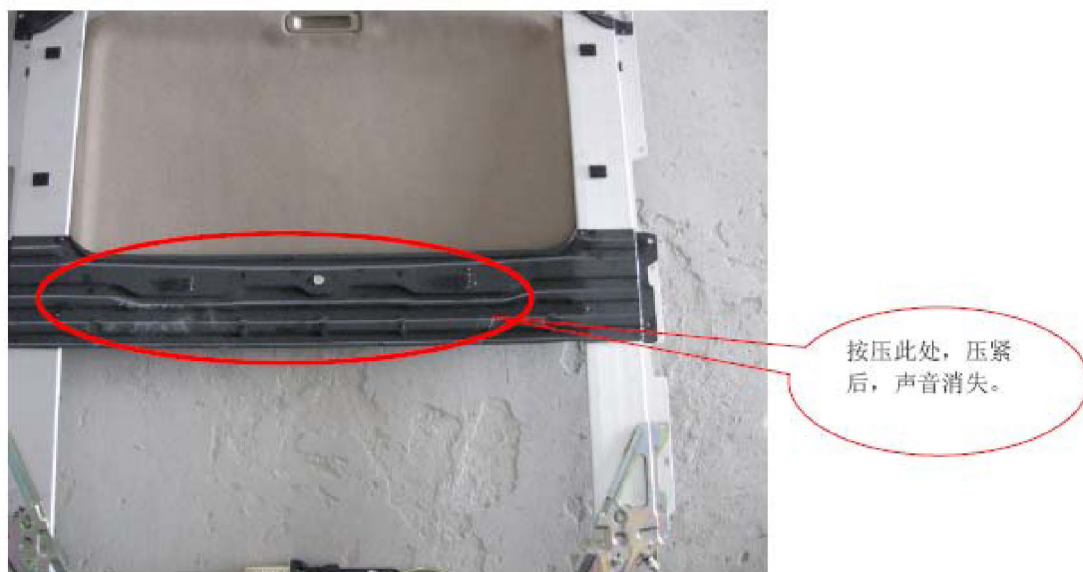
5). 安装天窗总成试车，异响又出现，按压天窗后部横梁位置（如下图），压紧后声音消失，则天窗导轨可能存在异响。更换天窗导轨总成，多次试车，故障消除。
