# 车辆行驶中发冲

一辆 QCJ7160A4 比亚迪 F3AT 车辆在行驶中车速表不动，同时车辆有发冲现象。

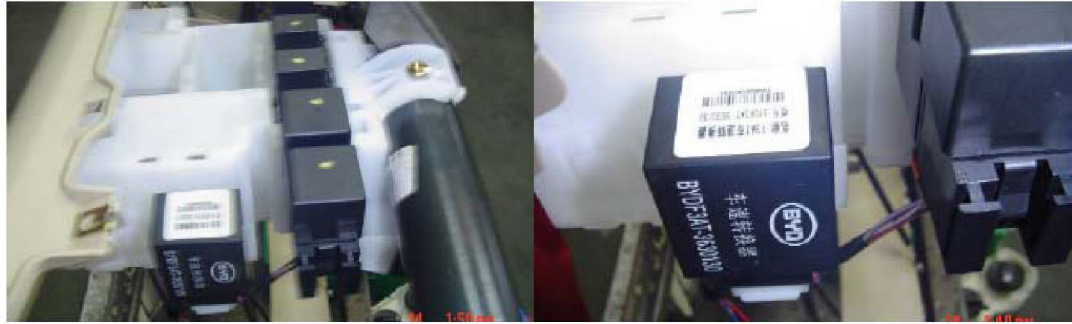
- 1).输出轴速度传感器将车速信号传递给发动机 ECU，由发动机 ECU 处理后再传递给车速转换器，由车速转换器提供给组合仪表车速信号。在输出轴速度传感器传感器插接器脱落后，发动机 ECU 采集不到车速信号，自动变速器会将档位锁止在 3 档；
- 2).在输出轴速度传感器插接器脱落后，自动变速器在失效模式下运行，如果继续行驶，会导致变速器油温的快速升高，若长时间的行驶，会导致 ATF 高温变质，引起离合器片打滑，最终损坏自动变速器。
- 3).车辆在行驶中，为了不使里程表运行而拔掉输出轴速度传感器的方法是不可采取的。服务店可以采取拆卸车速转换器的插接器的方法（见下图）去除给仪表的信号。

- 1).启动发动机在水温升高到 90℃后，检查 ATF 在上下刻度之间、未发现变质的现象；
- 2).检查发动机的 ECU 的插接器未发现松脱现象，检查输出轴速度传感器时发现相应插接器脱落；
- 3).将输出轴速度传感器插接器重新插接，拆卸蓄电池负极连接线消除故障码，进行试车后故障排除。
