2008 款路虎神行者车身控制模块碰撞状态 复位操作方法

- 路虎神行者 New Freelander (L359)，2008 款，VIN=SALFA24A48H0*****

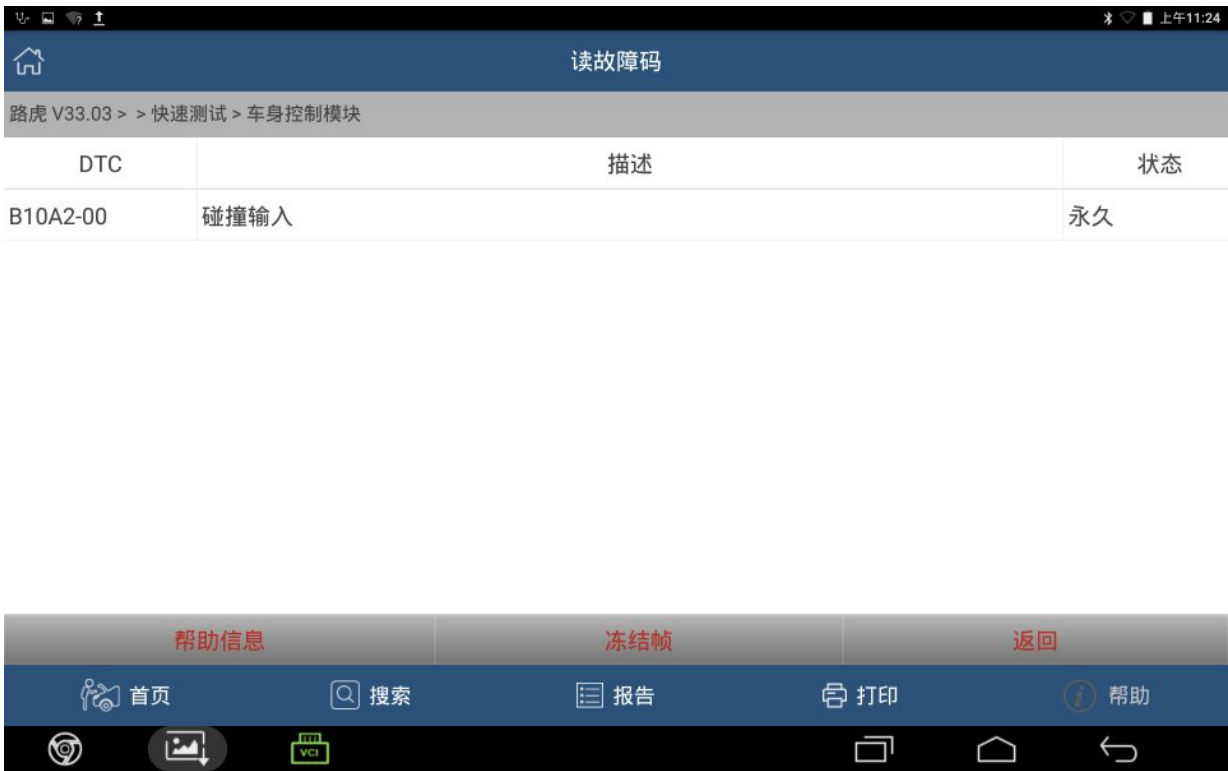
图 1

- 1). 选择路虎 V33.03 以上版本；
- 2). 选择快速测试；
- 3). 选择车身控制模块；
- 4). 选择读取故障码，读取到“B10A2-00，碰撞输入”，无法清除，如图 1；

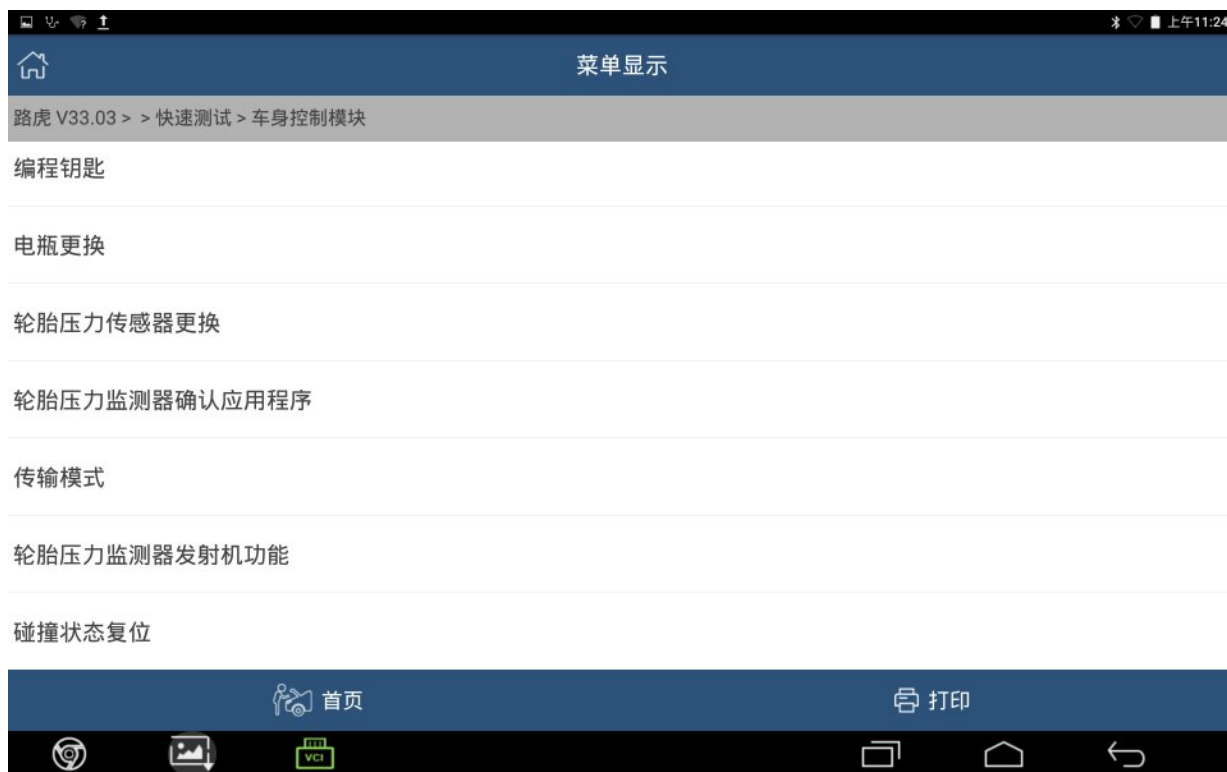
图 2

- 5). 选择特殊功能;
6). 选择碰撞状态复位, 如图 2;

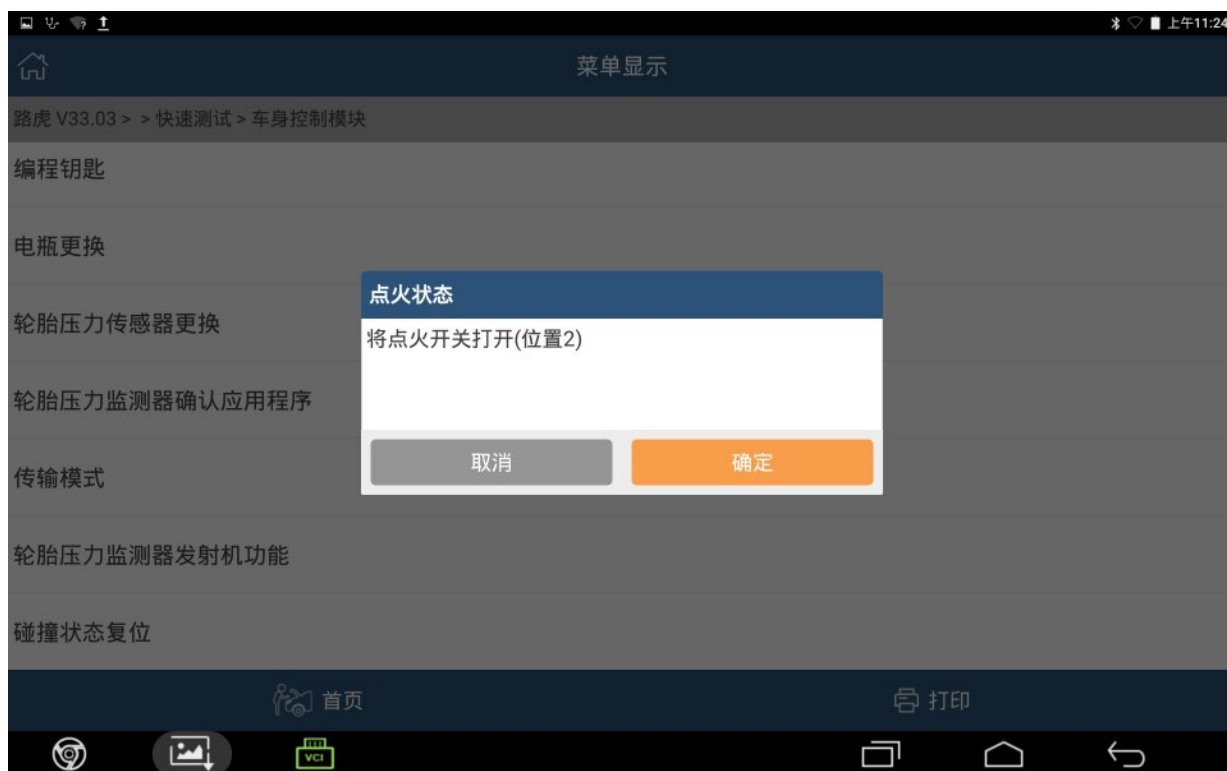
图 3

- 7). 按照操作提示, 打开点火开关, 如图 3;

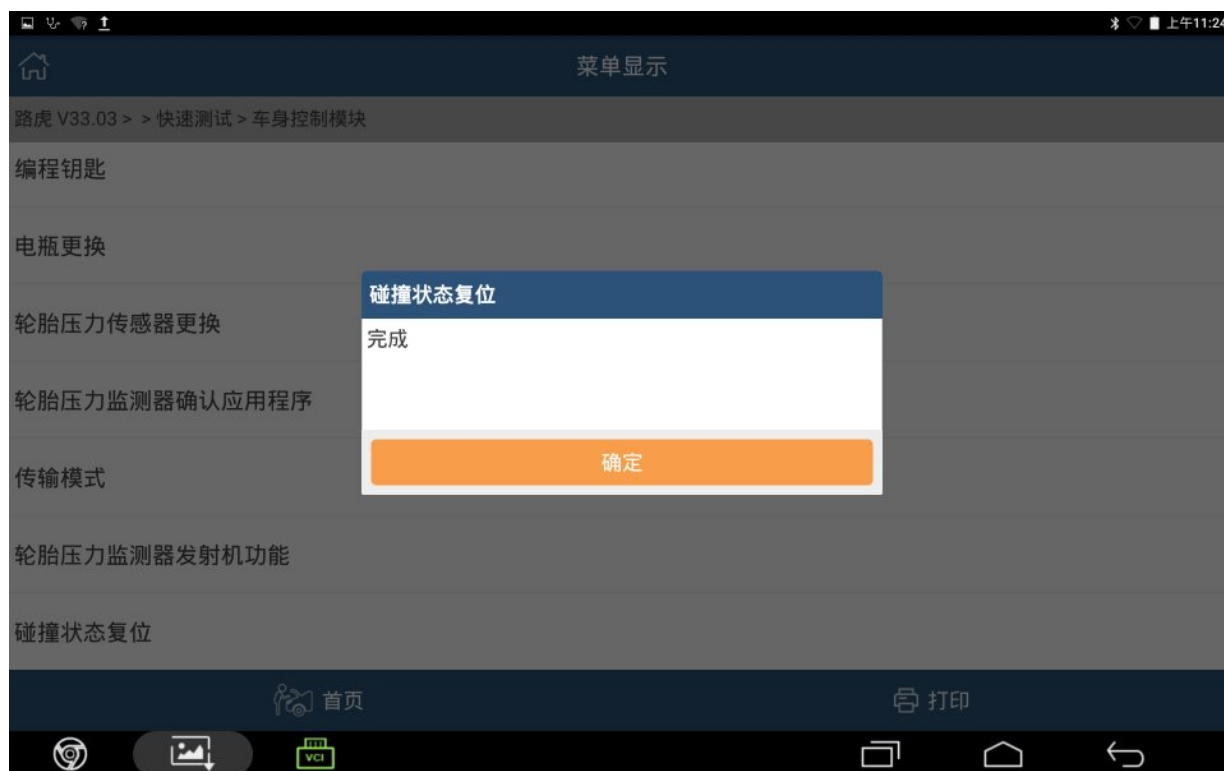
图 4

8). 碰撞状态复位完成，按确认，如图 4；

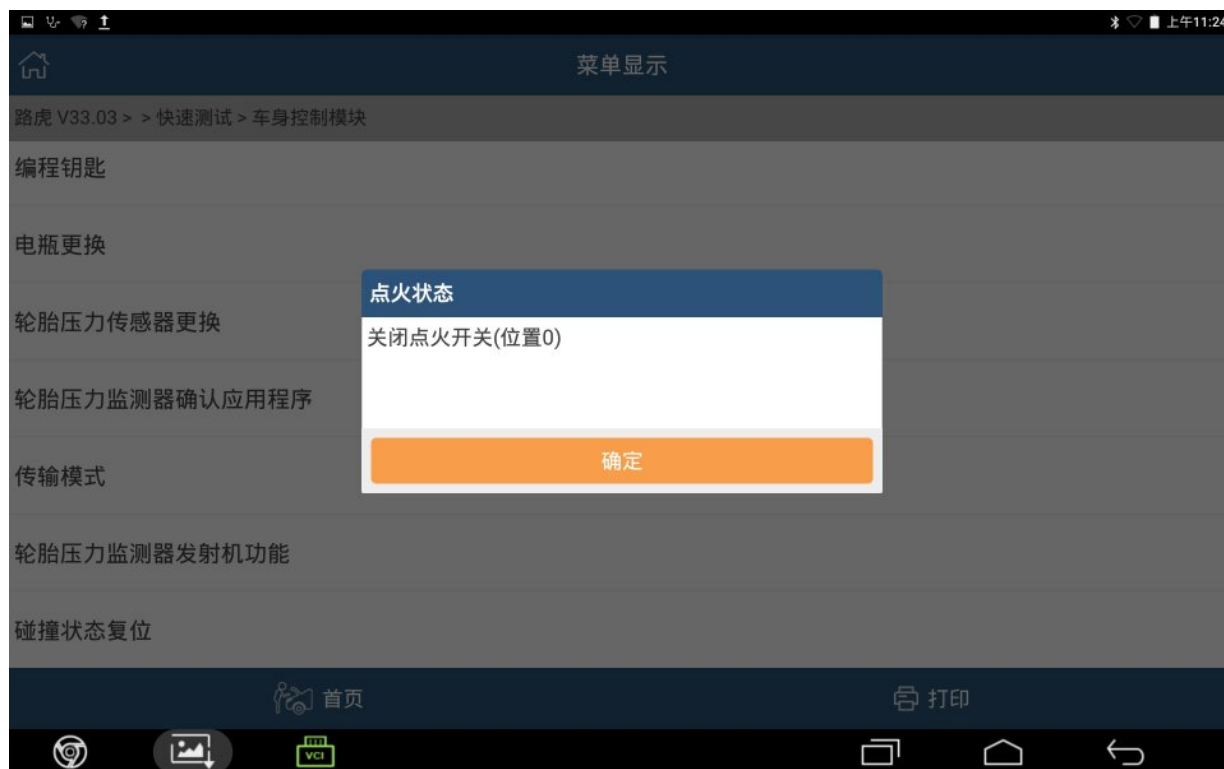
图 5

9). 按照操作提示，关闭点火开关，如图 5；

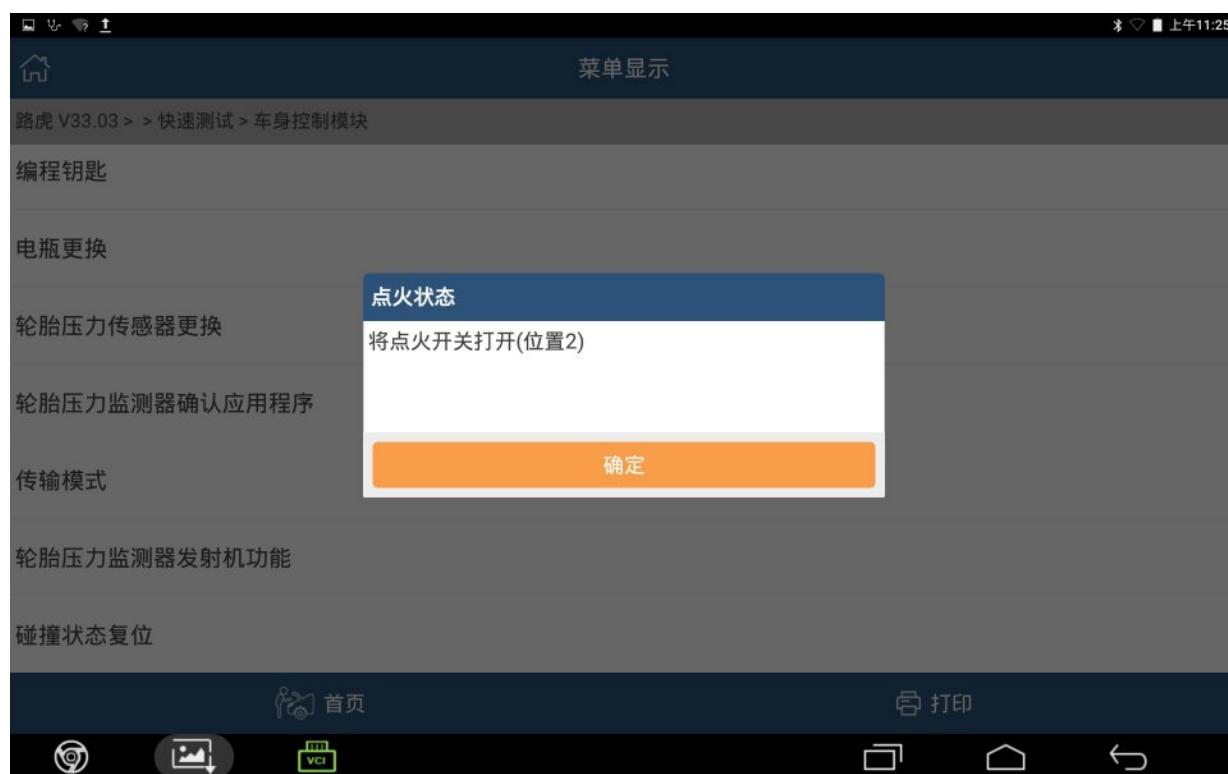
图 6

10). 按照操作提示打开点火, 如图 6;

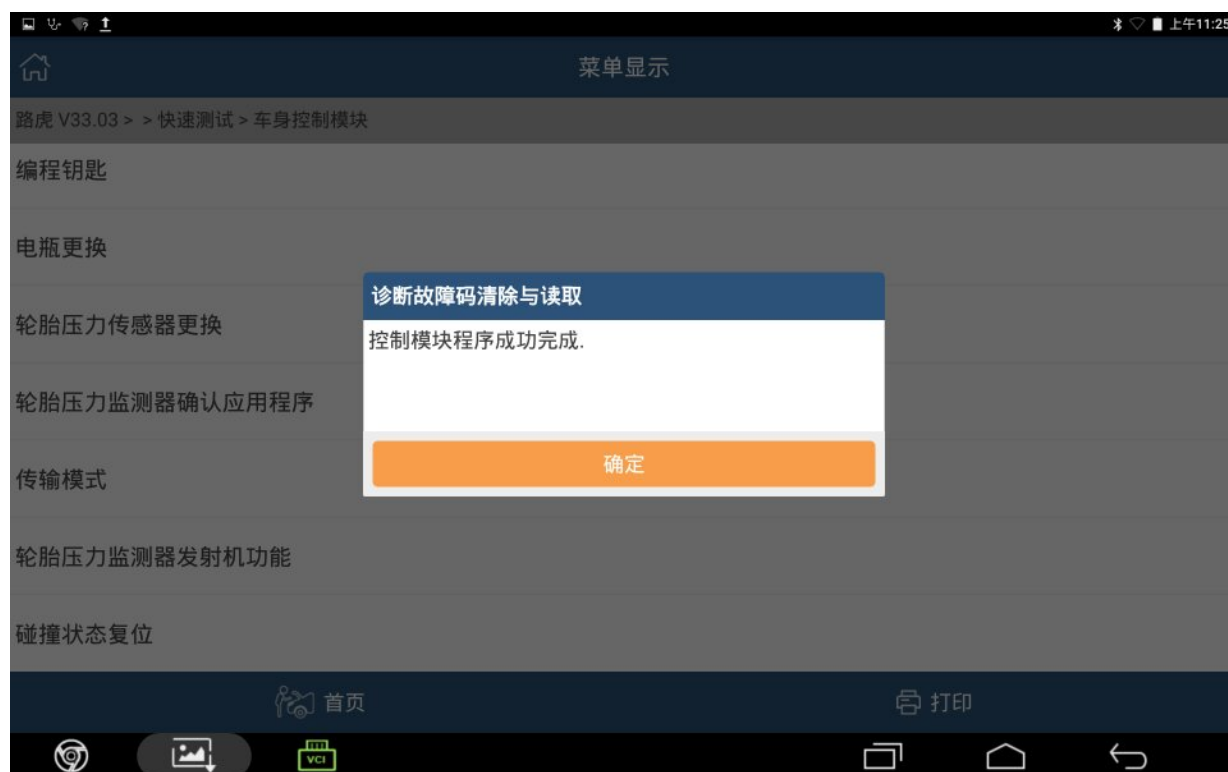
图 7

11). 控制模块程序成功完成, 点确认, 如图 7;

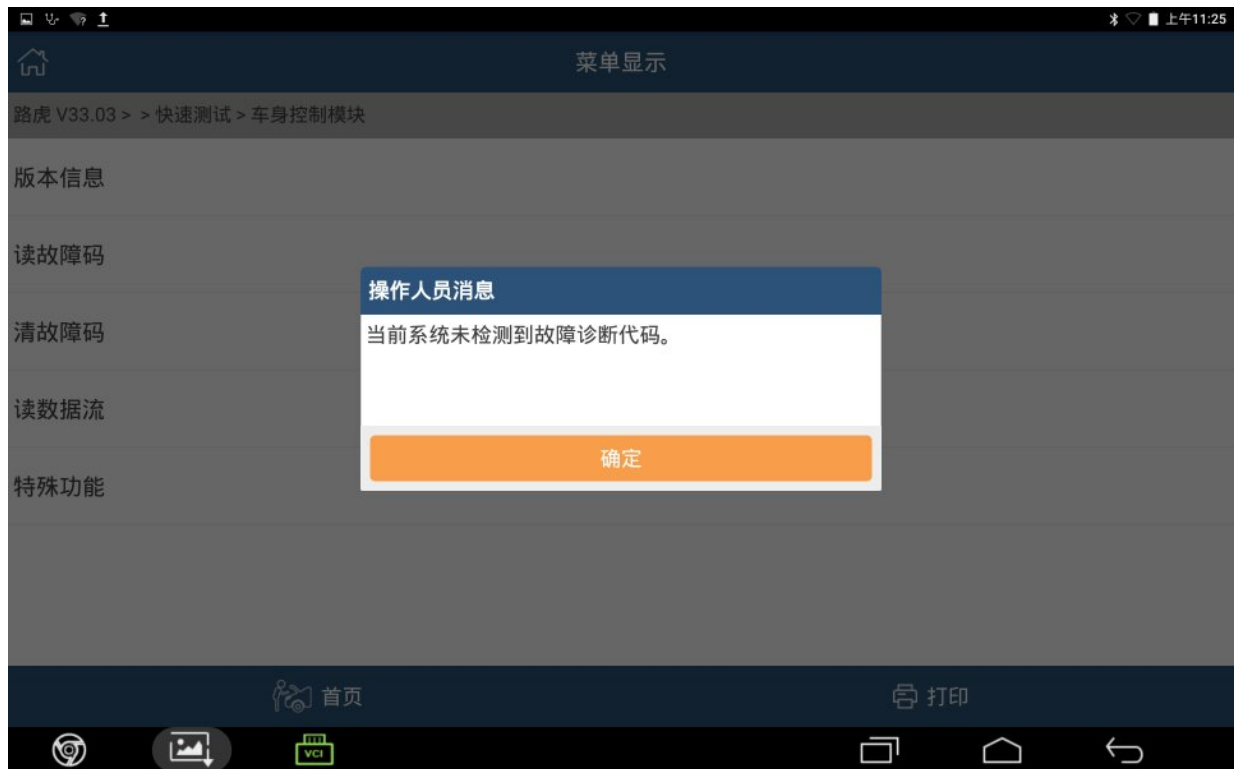
图 8

12). 此时故障码成功清除，如图 8。
