沃尔沃乘客车门窗初始化

实测车型： 2009 年沃尔沃 S40， VIN 码为 LVSHEFEJ69F90****

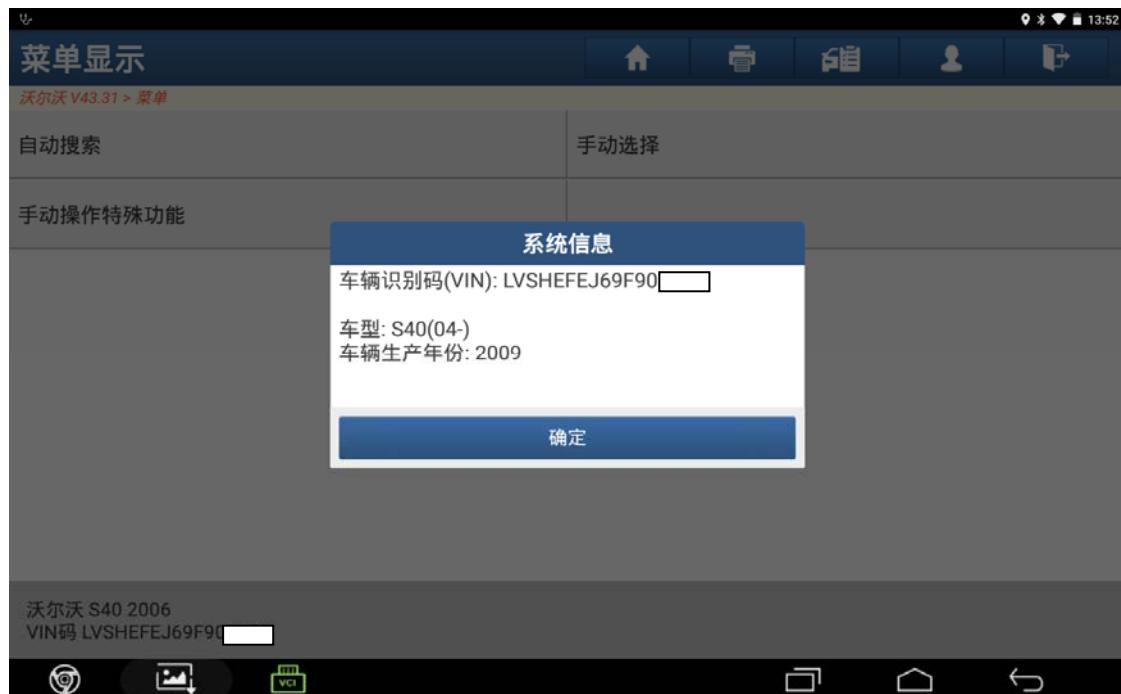
图 1

- 依次选择“智能诊断”→“诊断”，确认车辆信息后，点击“确定”（如图 1）；

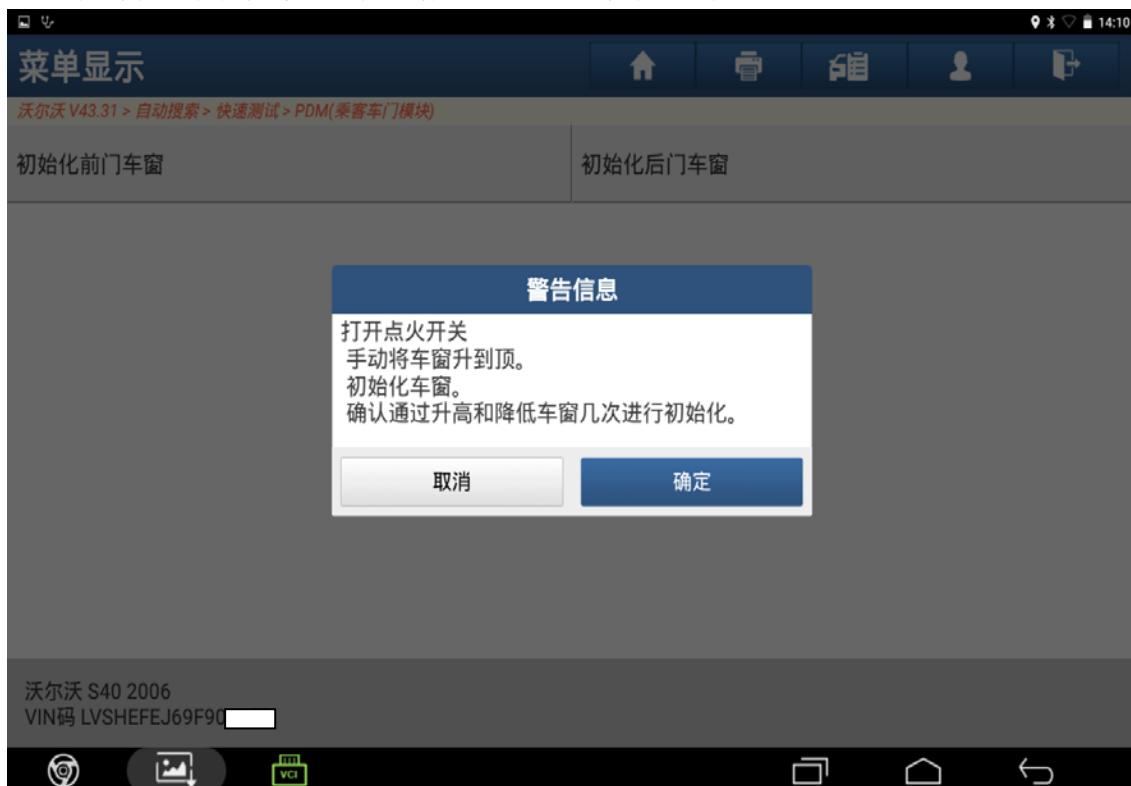
图 4

- 4). 按照提示打开点火开关，手动将车窗位置升到顶，初始化车窗，确认通过升高和降低车窗几次进行初始化，点击“确认”（如图 4）；

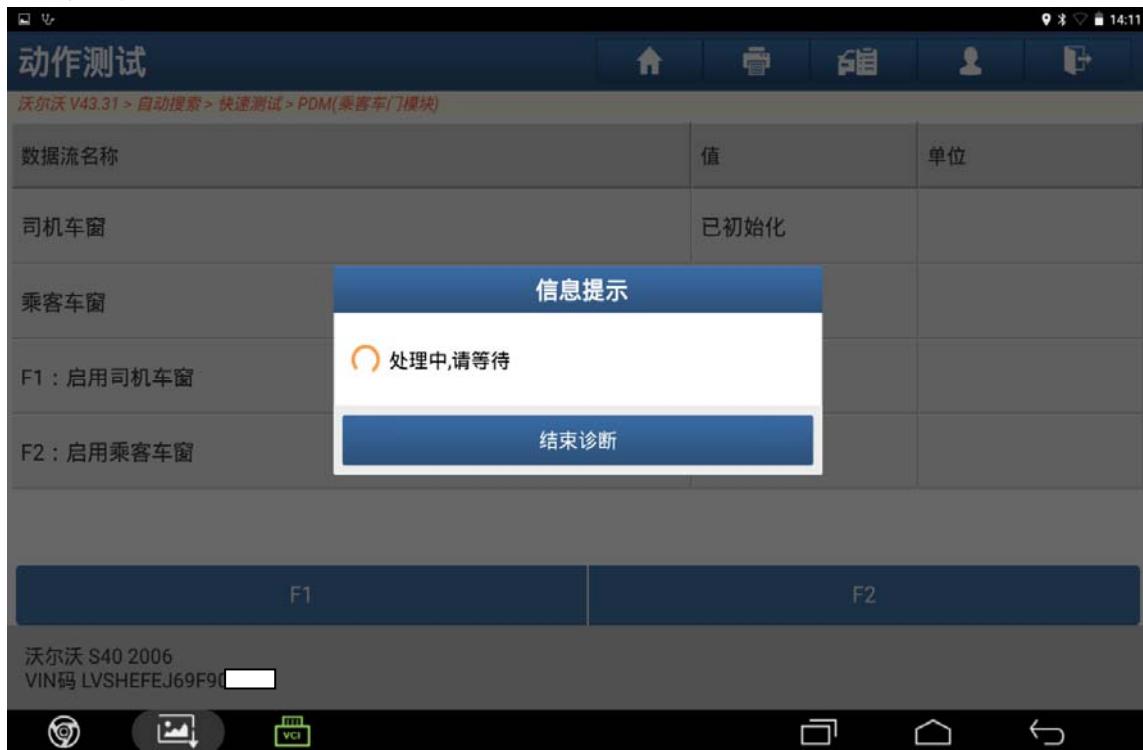
图 5

- 5). 操作 F1 启用司机车窗或 F2 启用乘客车窗，显示“处理中，请等待”，等待结束（如图 5）；
