2011 年捷豹 XJL 驾驶员侧车门玻璃窗标定

功能说明： 更换或维修玻璃升降器后，使用该功能对车门玻璃升降进行复位。

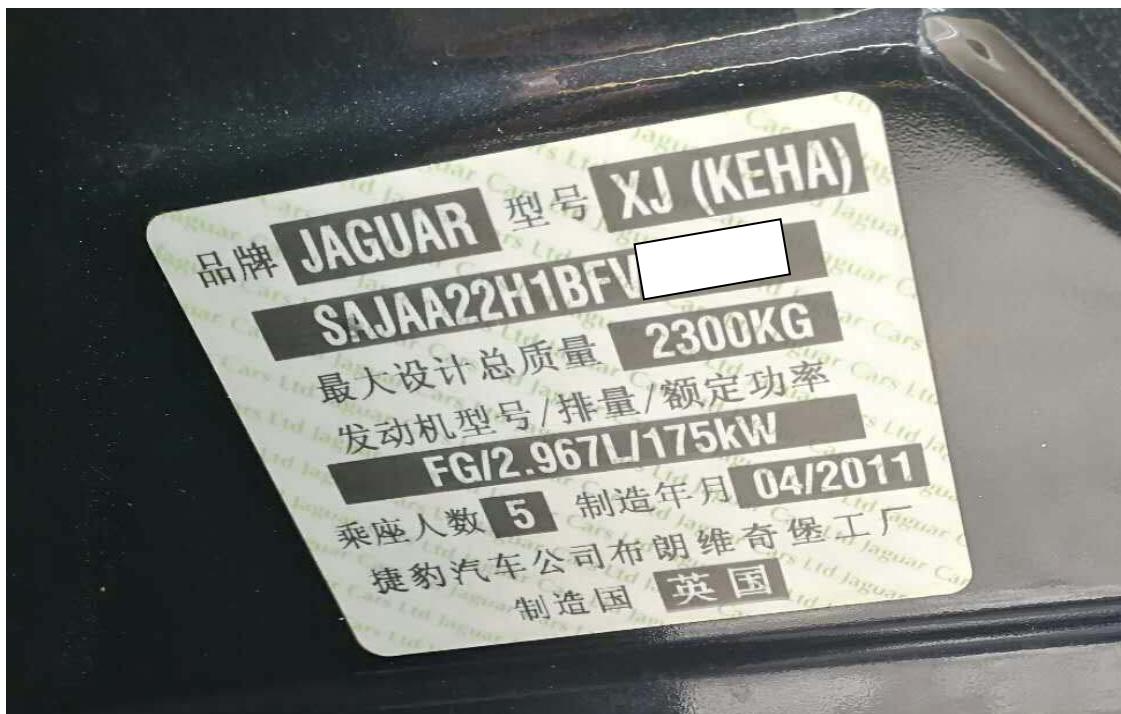
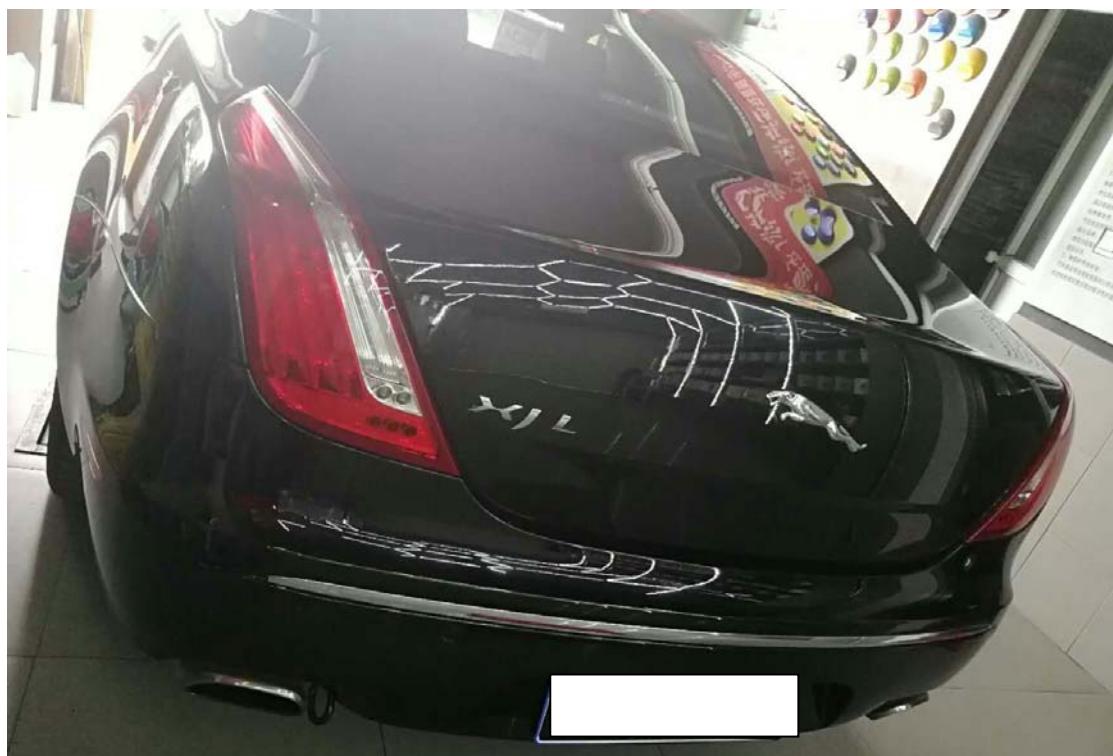
实测车型： 2011 年捷豹 XJL， VIN 码： SAJAA22H1BFV2****，如下图：

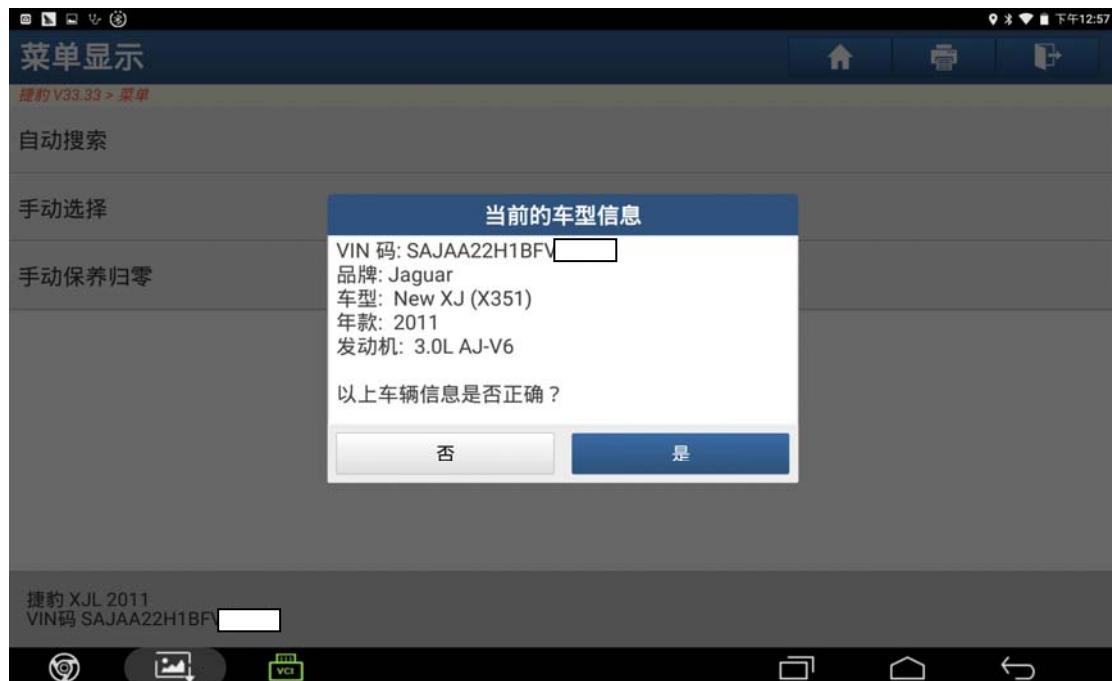
图 1

- 1). 使用 X431-PADIII 设备，选择“传统诊断”，选择“捷豹”车型连接进入后选择“自动搜索”功能扫描车型（如图 1）；

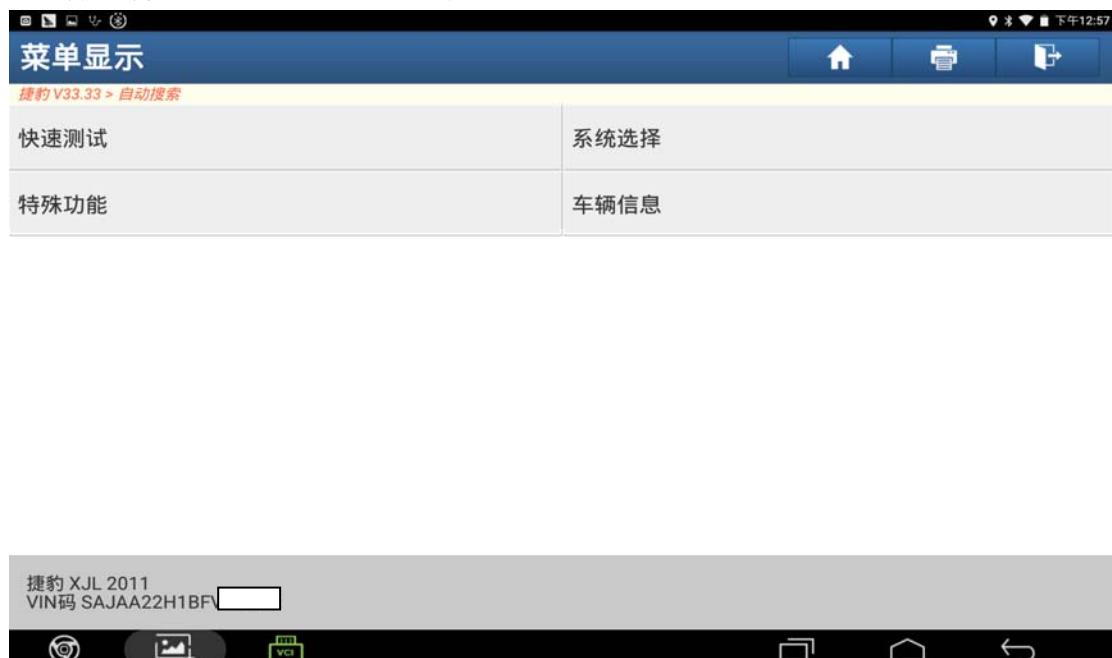
图 2

- 2). 选择“特殊功能”点击进入（如图 2）；

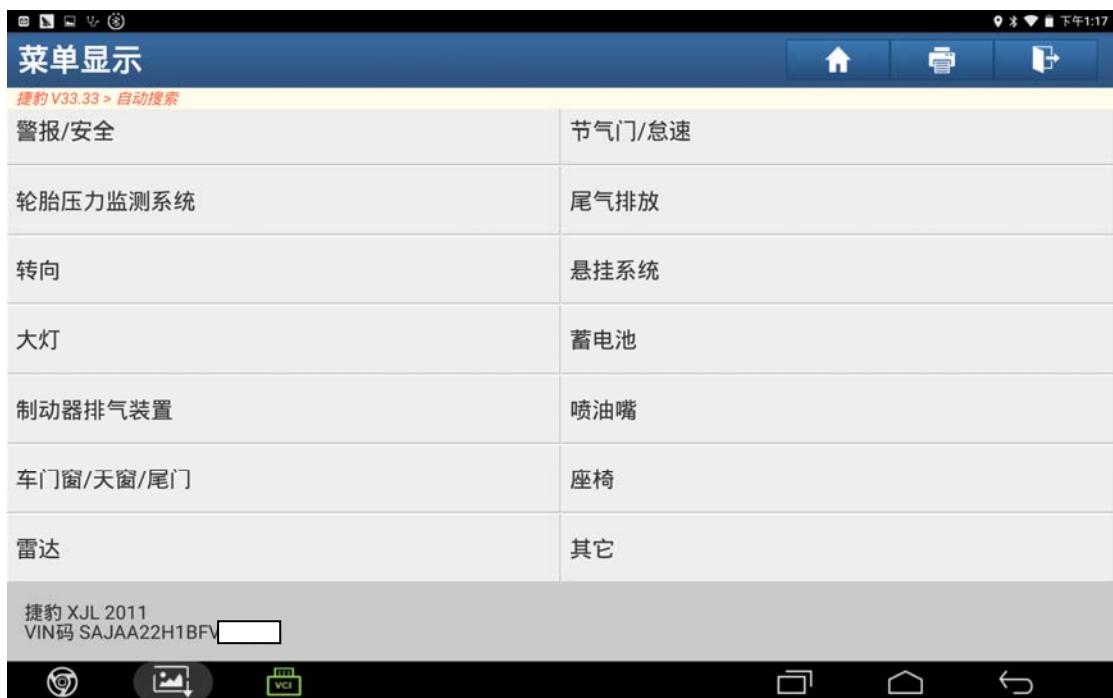
图 3

3). 选择“车门窗/天窗/尾门”菜单 (如图 3);

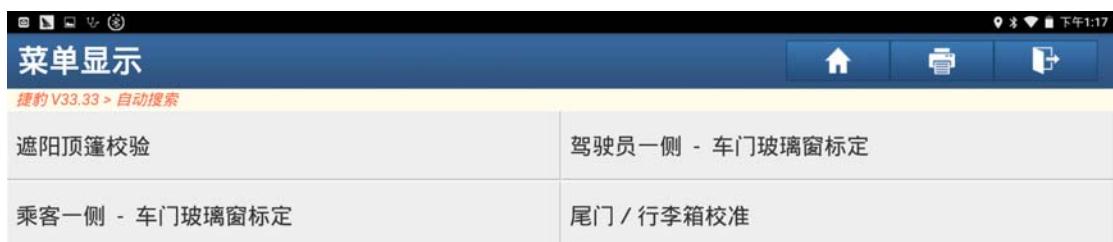
图 4

4). 选择“驾驶员一侧-车门玻璃窗标定” (如图 4);

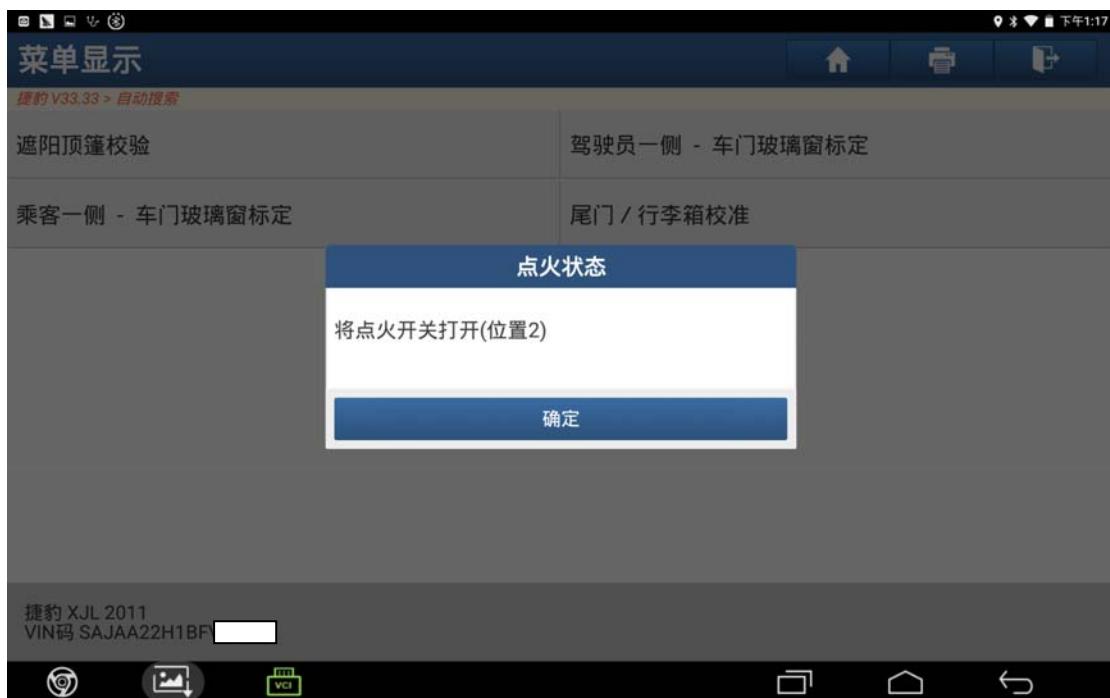
图 5

5). 满足条件“将点火开关打开”，然后点击“确定”(如图 5);

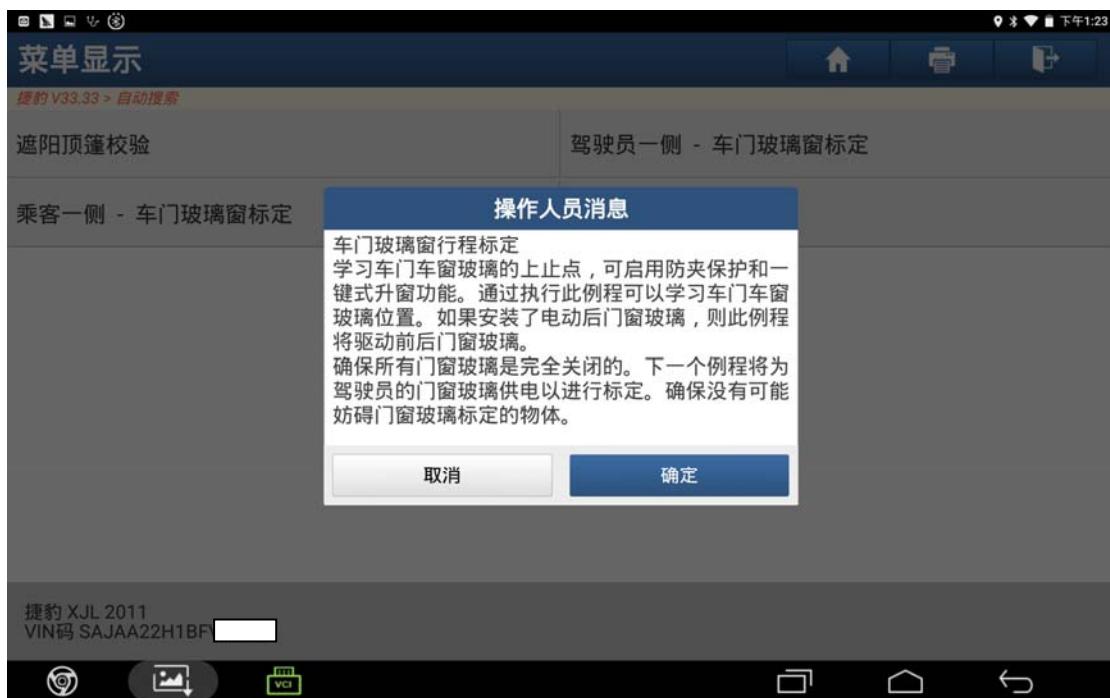
图 6

6). 关闭所有门窗玻璃，确保没有妨碍门窗玻璃标定的物体，然后点击“确定”(如图 6);

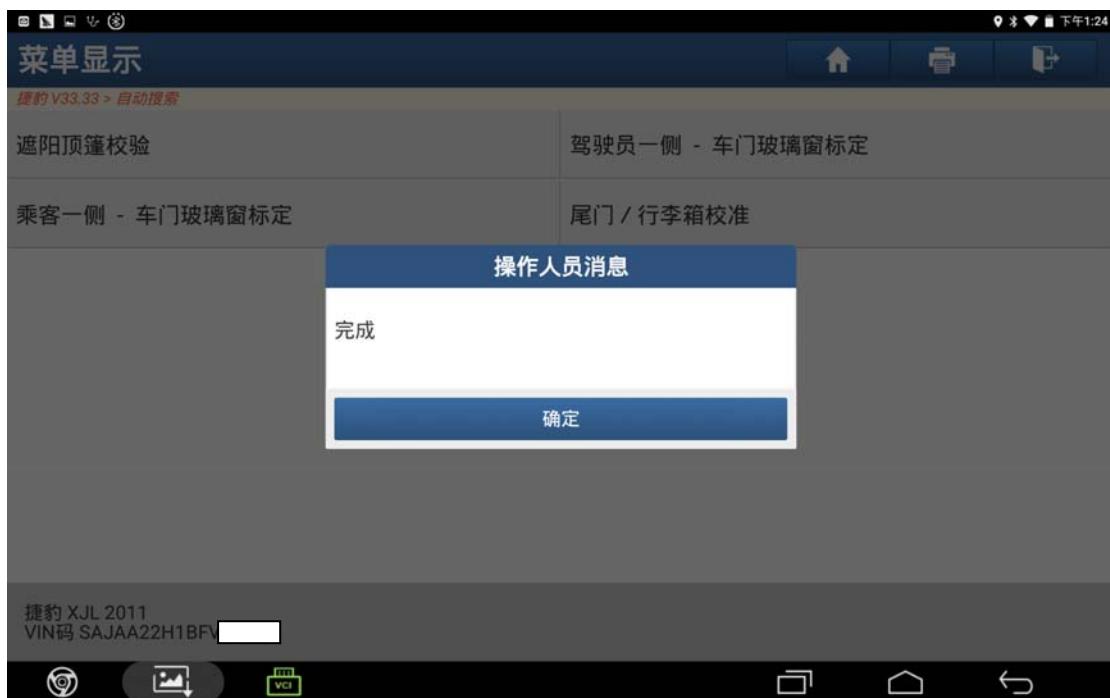
图 7

7). 等待一段时间后设备提示“完成”，然后点击“确定”(如图 7);

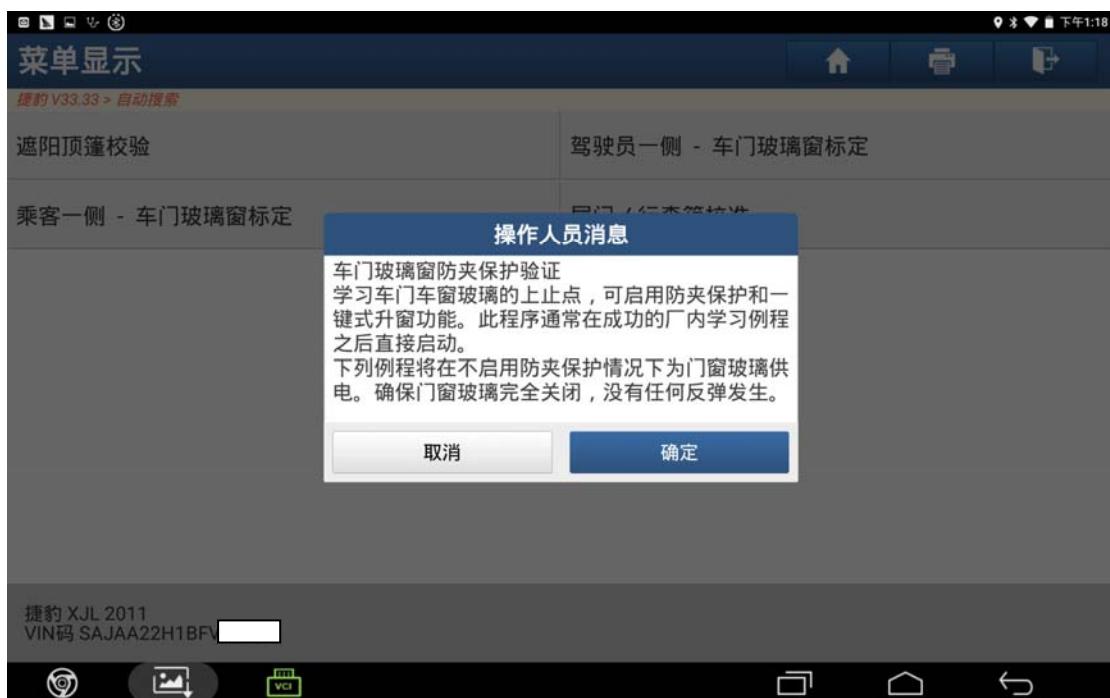
图 8

8). 根据提示确保所有车窗完全关闭，然后点击“确定”(如图 8);

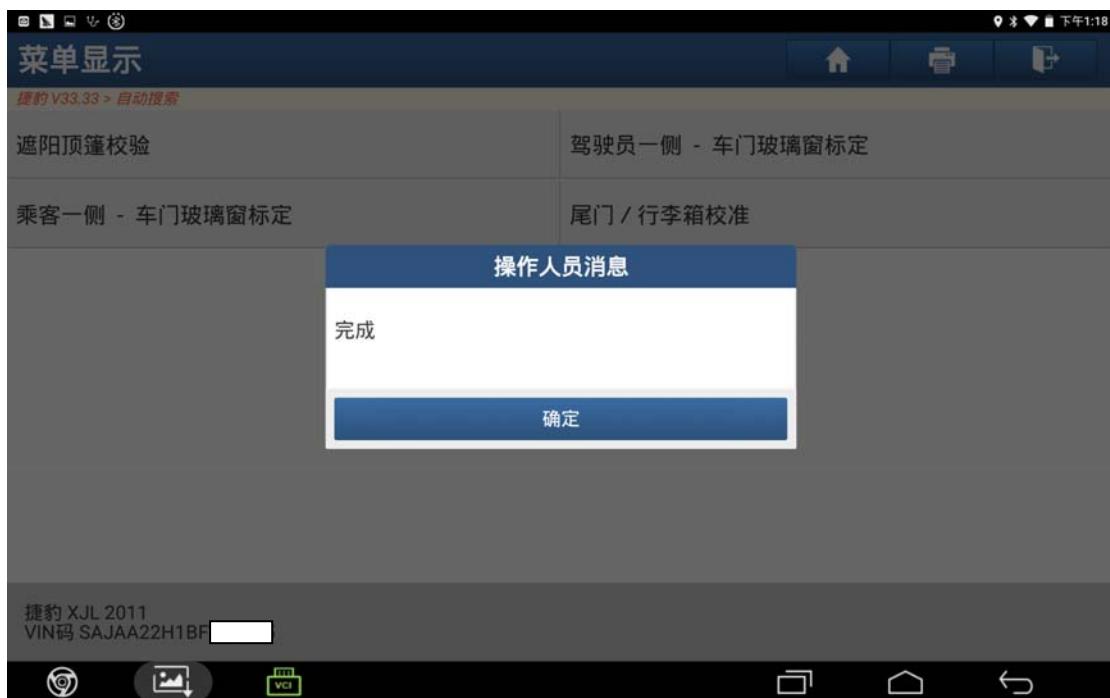
图 9

9). 等待一段时间后设备提示“完成”，然后点击“确定”(如图 9);

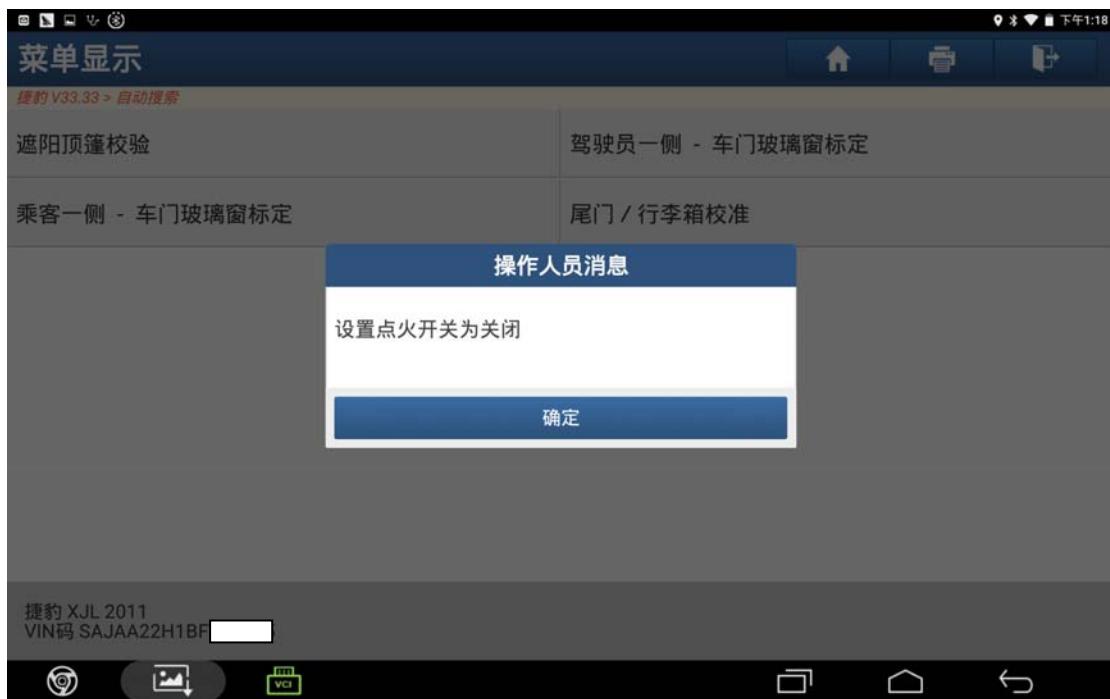
图 10

10). 关闭点火开关，然后点击“确定”(如图 10);

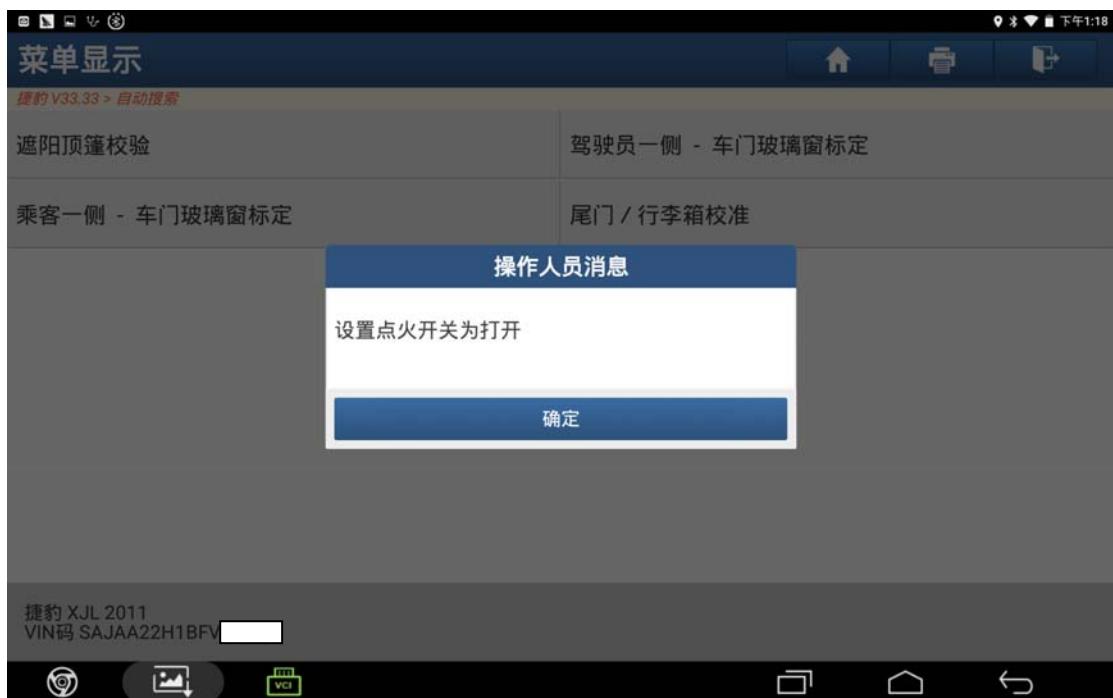
图 11

11). 将点火开关打开, 然后点击“确定”(如图 11);

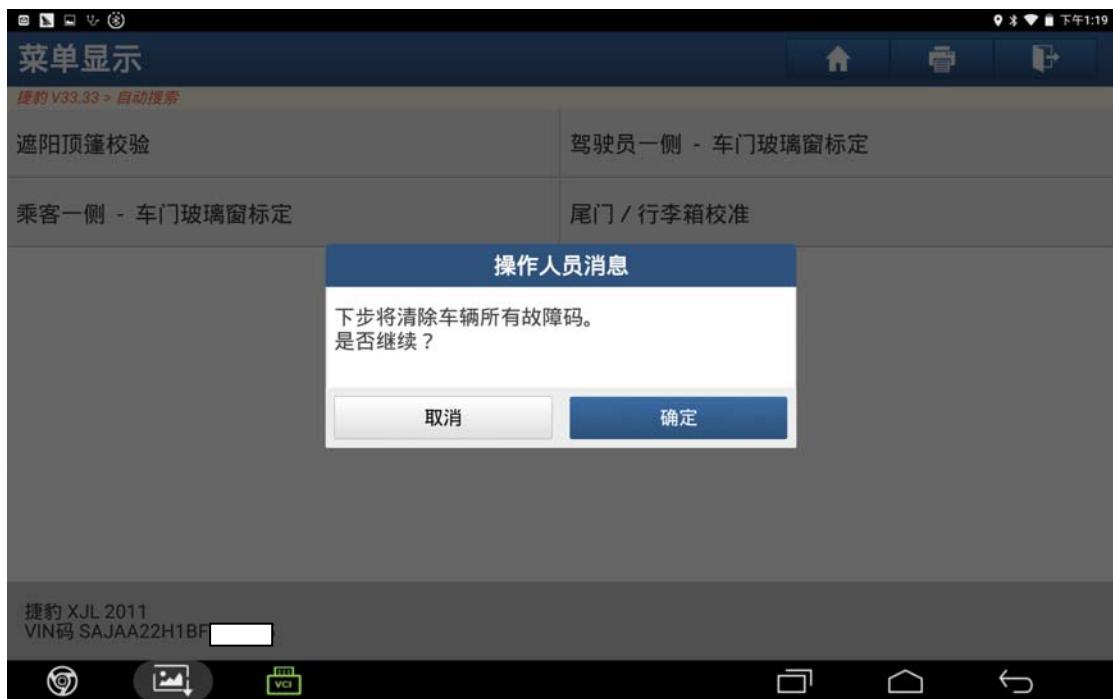
图 12

12). 点击“确定”清除故障码 (如图 12);

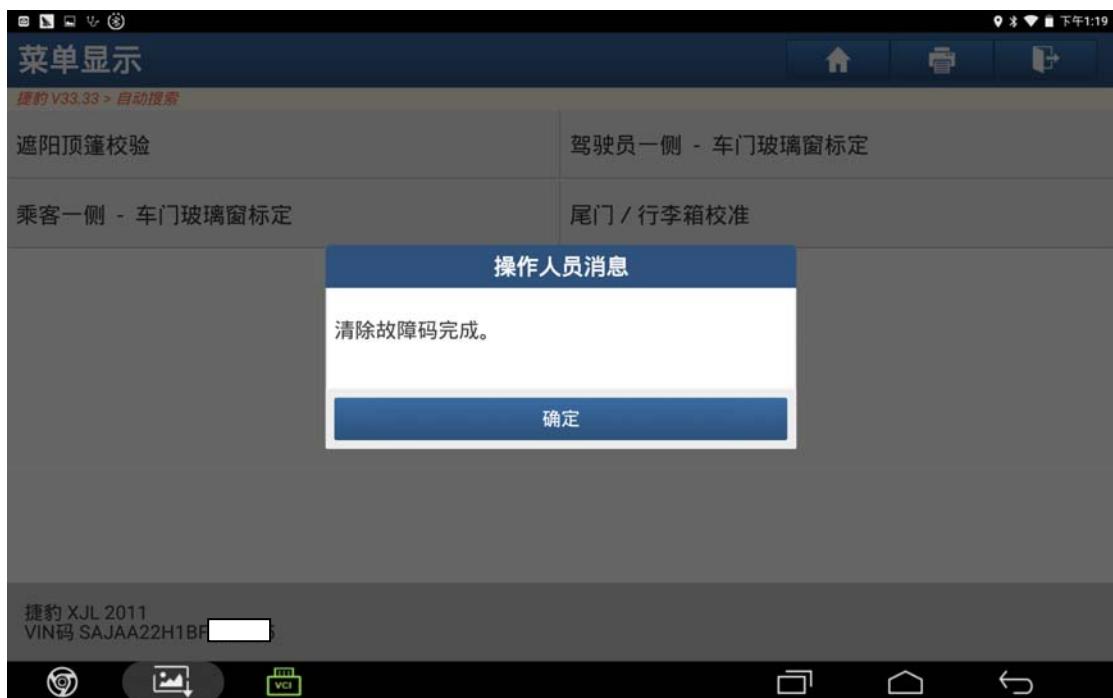
图 13

13). 等待一会之后提示“清除故障码完成”，点击“确定”（如图 13）；

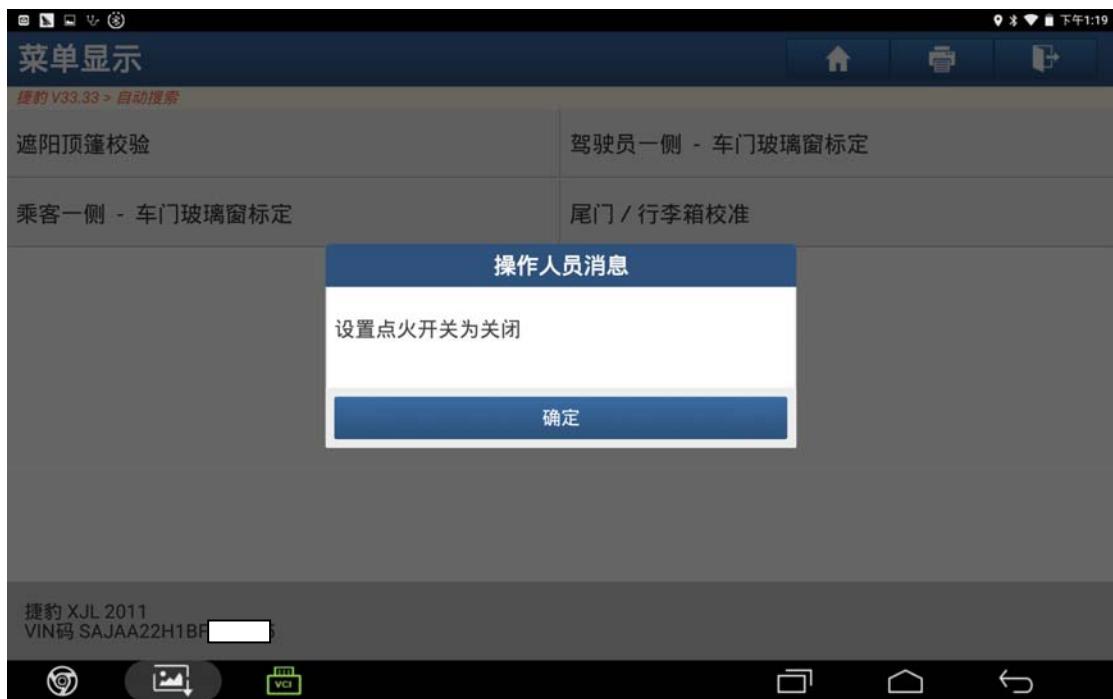
图 14

14). 关闭点火开关，然后点击“确定”（如图 14）；

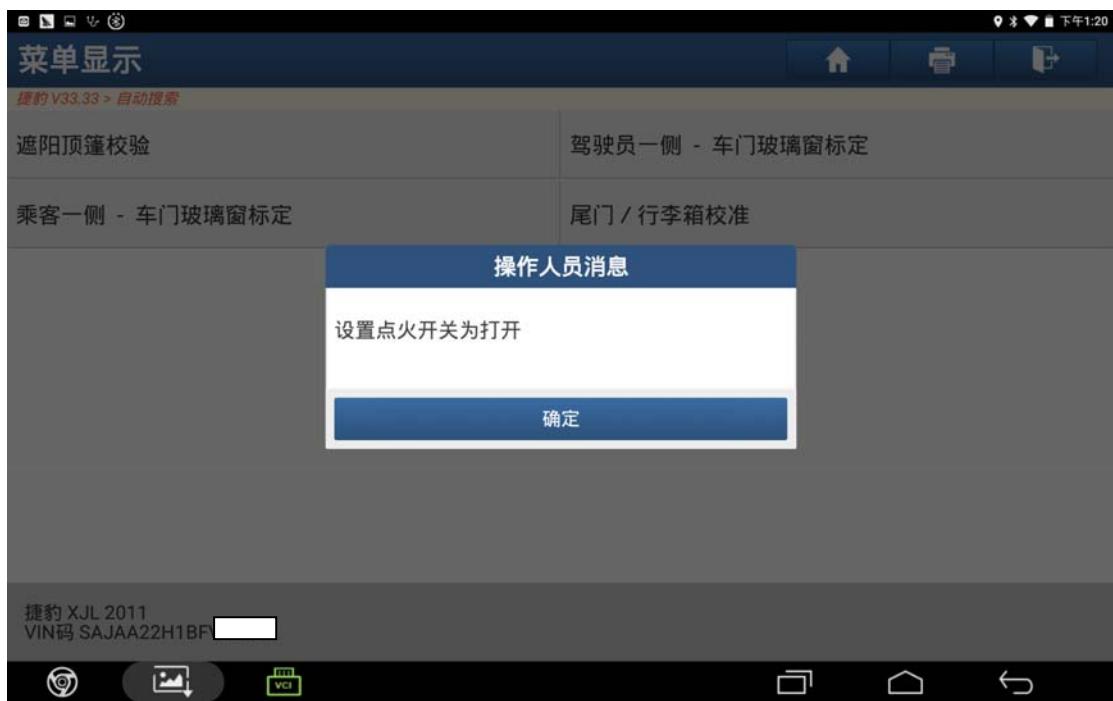
图 15

15). 将点火开关打开, 然后点击“确定”(如图 15);

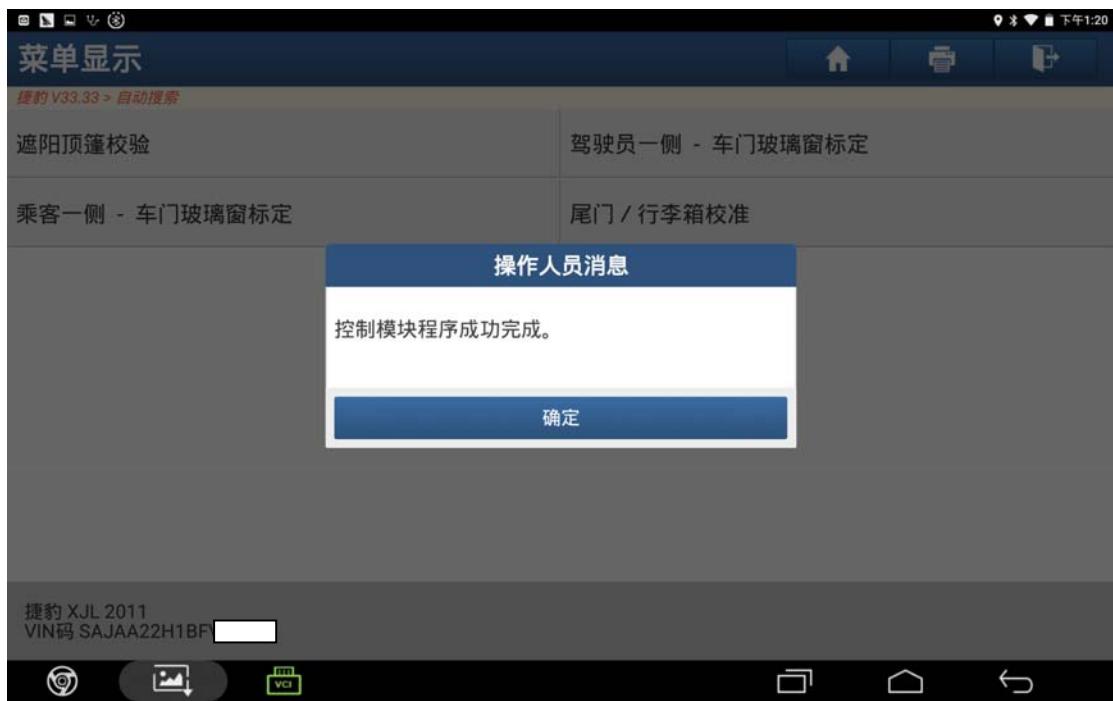
图 16

16). 提示“控制模块成功完成”, 点击“确定”(如图 16);

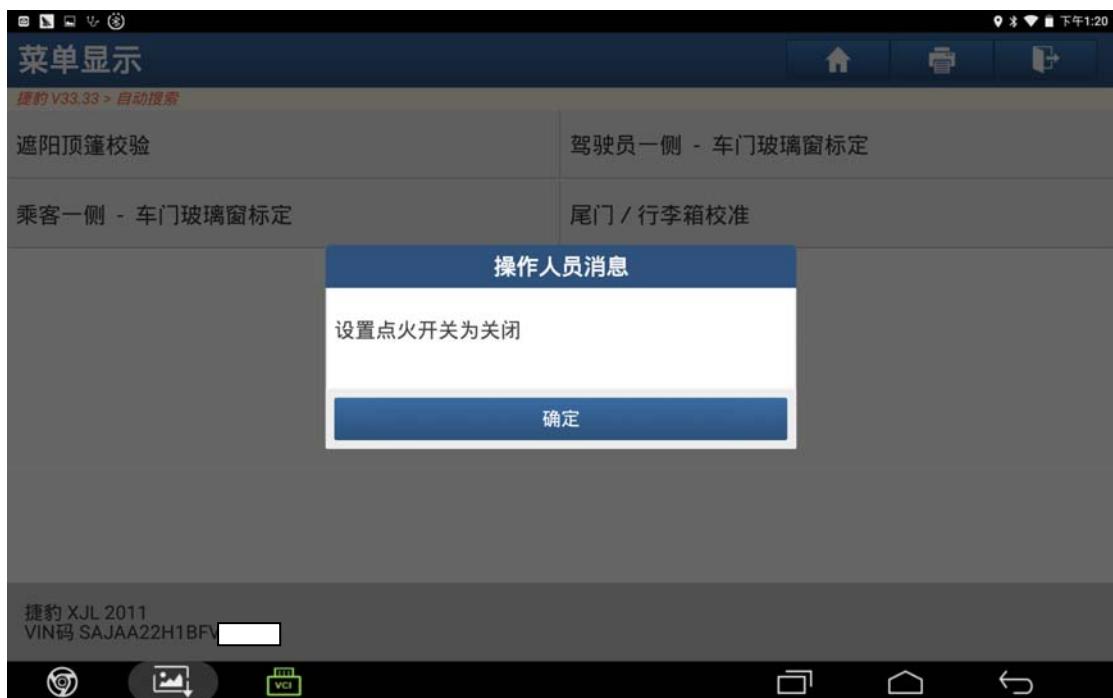
图 17

17). 关闭点火开关, 然后点击“确定”学习结束(如图 17);
