2014 年雪佛兰迈锐宝曲轴位置偏差读入

功能说明： 更换曲轴位置传感器之后需执行此功能，否则会亮发动机故障灯。

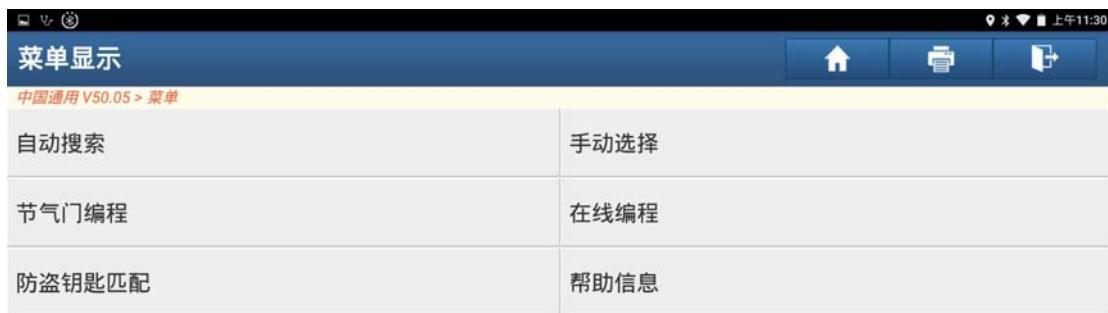
图 1

- 1). 使用 X431-PADIII 设备，选择“传统诊断”，选择“中国通用”车型连接进入后选择“自动搜索”功能（如图 1）；

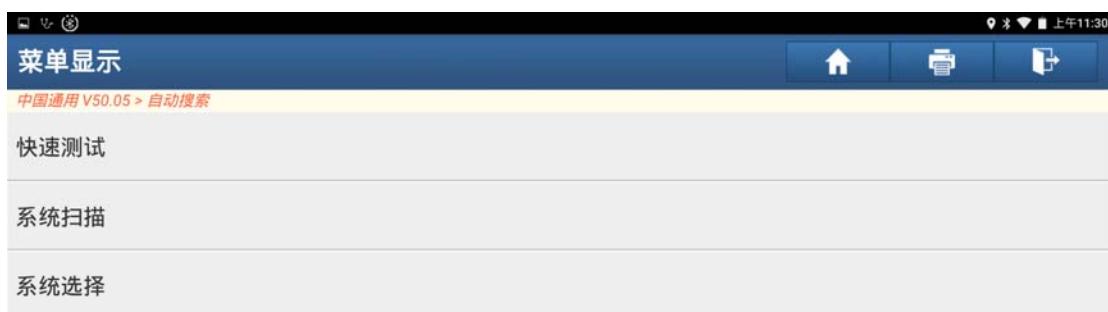
- 2). 选择“快速测试”扫描出全车系统（如图 2）；

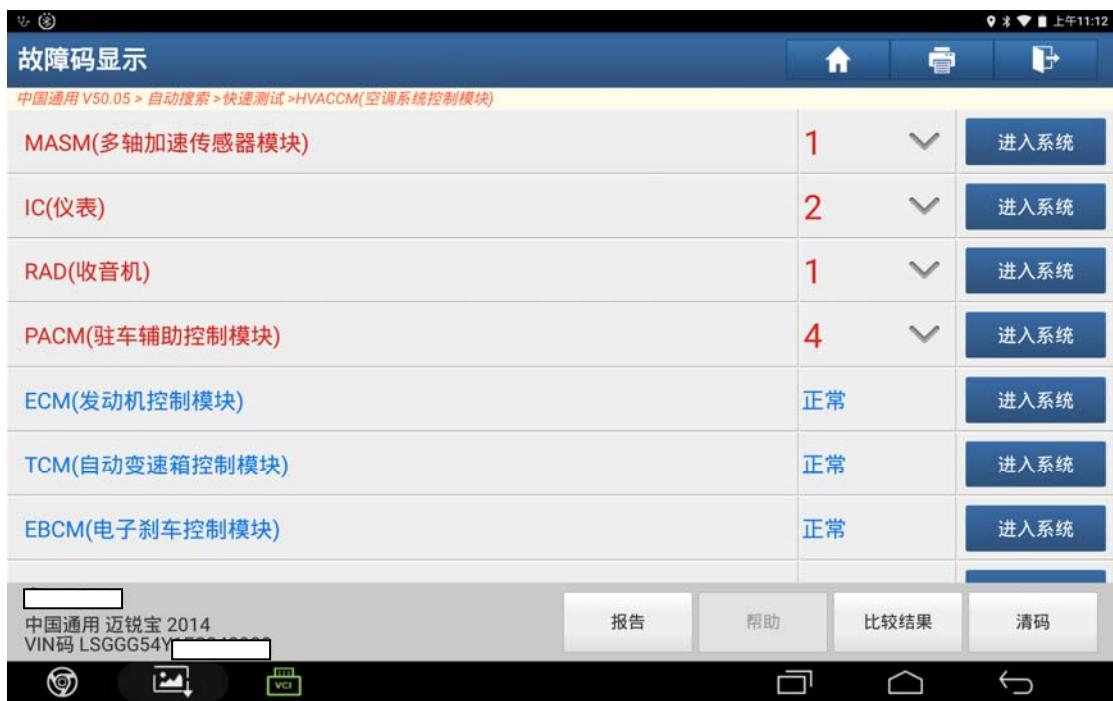
图 3

3). 选择“发动机控制模块”(如图 3);

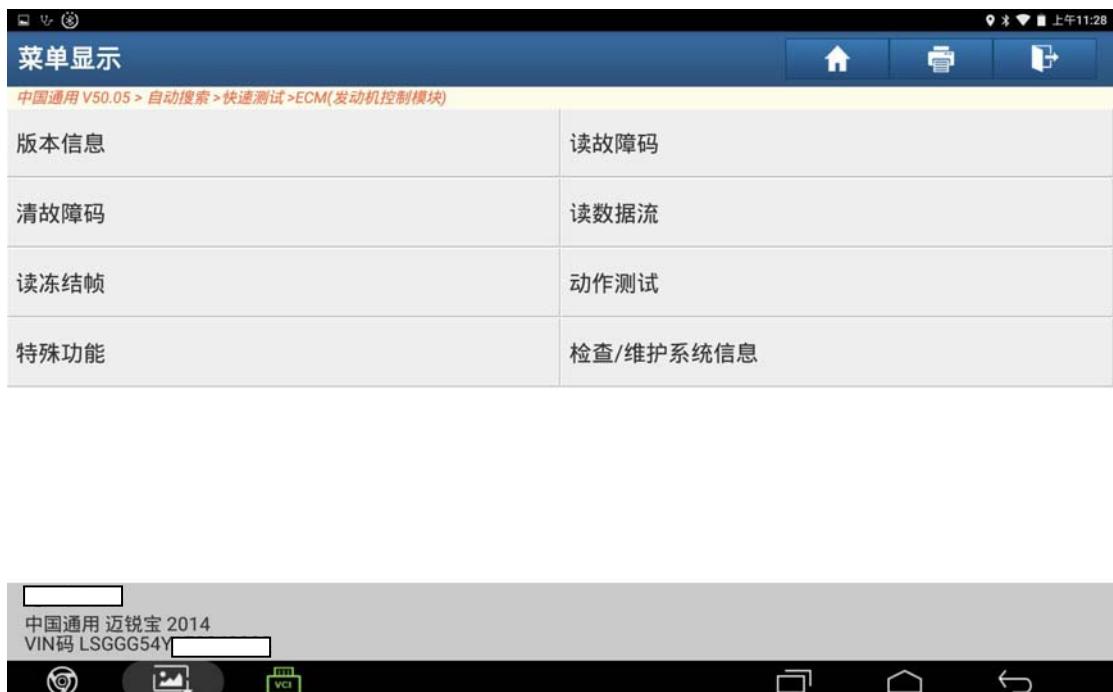
图 4

4). 选择“特殊功能”点击进入(如图 4);

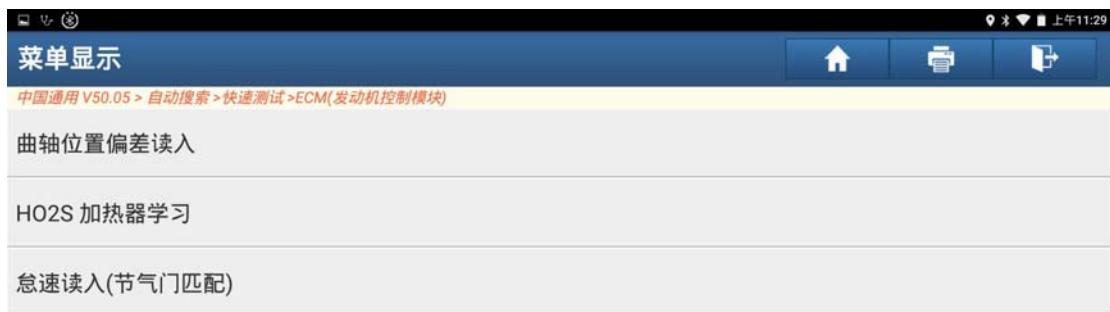
图 6

6). 选择“曲轴位置偏差读入”(如图 6);

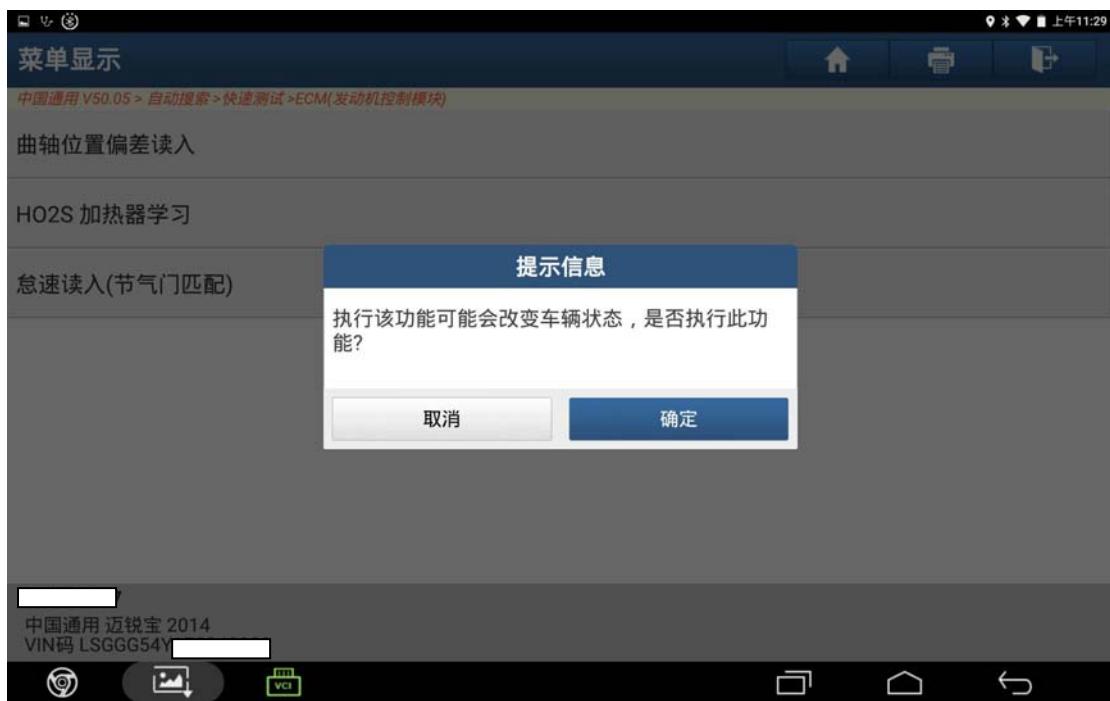
图 7

7). 点击“确定”(如图 7);

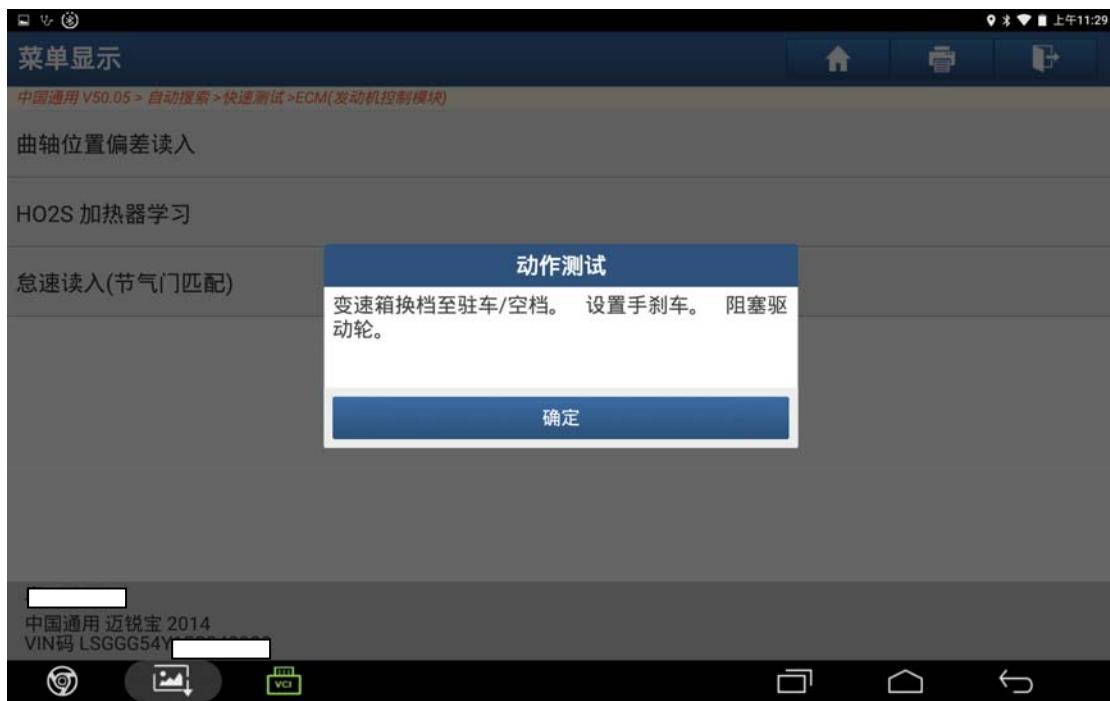
图 8

8). 满足条件“变速箱档位在空挡或驻车档，拉起手刹”，然后点“确定”(如图 8);

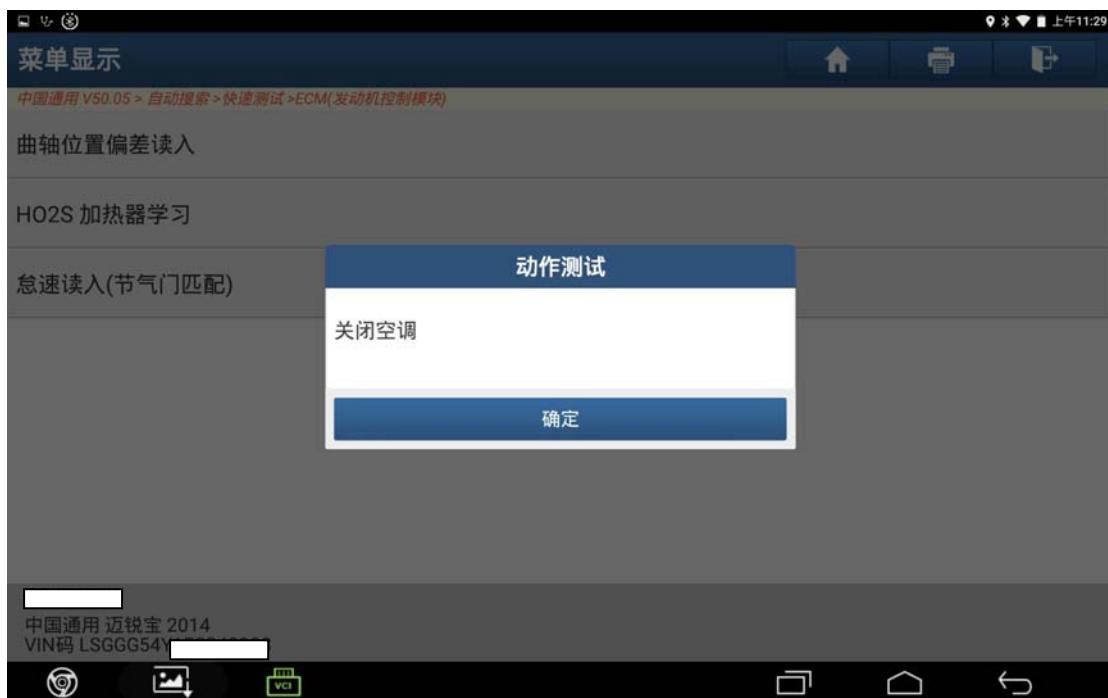
图 9

9). 满足条件“关闭空调”，然后点“确定”(如图 9);

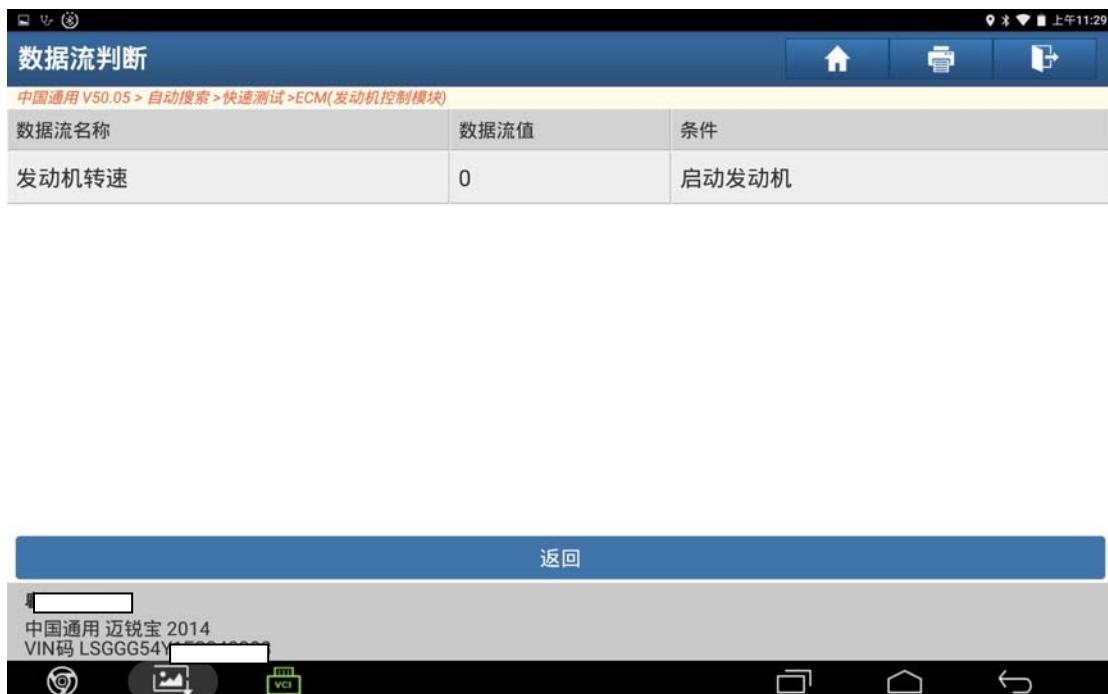
图 10

10). 满足测试条件“启动发动机”(如图 10);

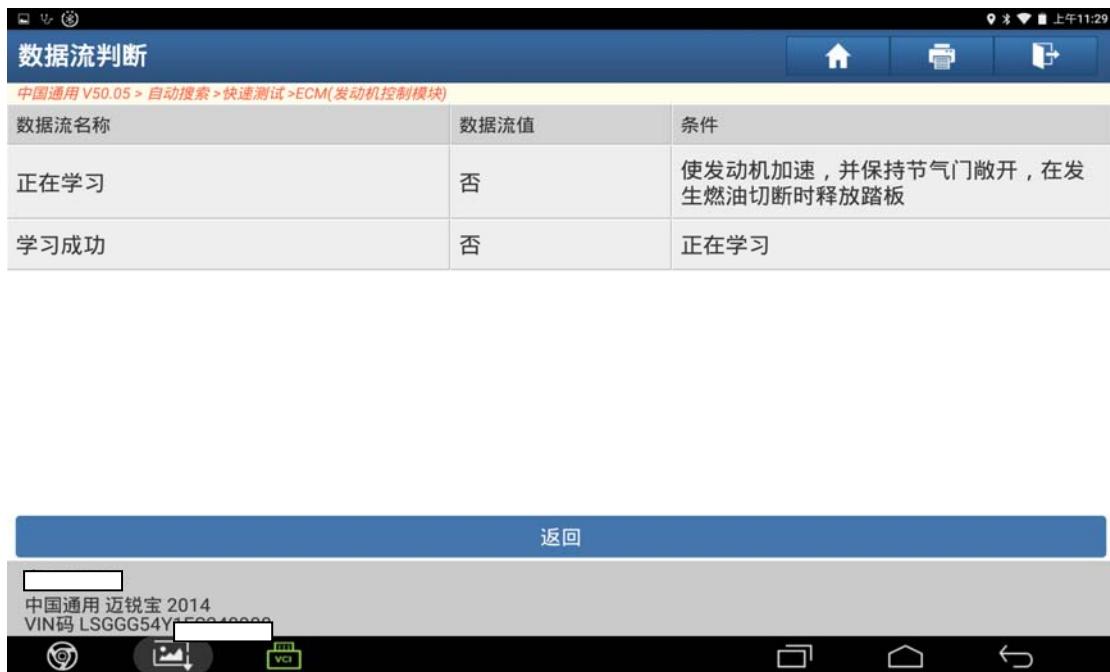
图 11

11). 根据提示的测试条件操作“踩油门加大发动机转速，直到燃油自动切断时在释放踏板”(如图 11);
