2015 年吉利博瑞驾驶员座椅标定

2015 年吉利博瑞 车辆 VIN 码: L6T7944Z9FN*****

功能作用: 更换新的驾驶员座椅总成或者控制模块后需使用该功能对座椅进行标定

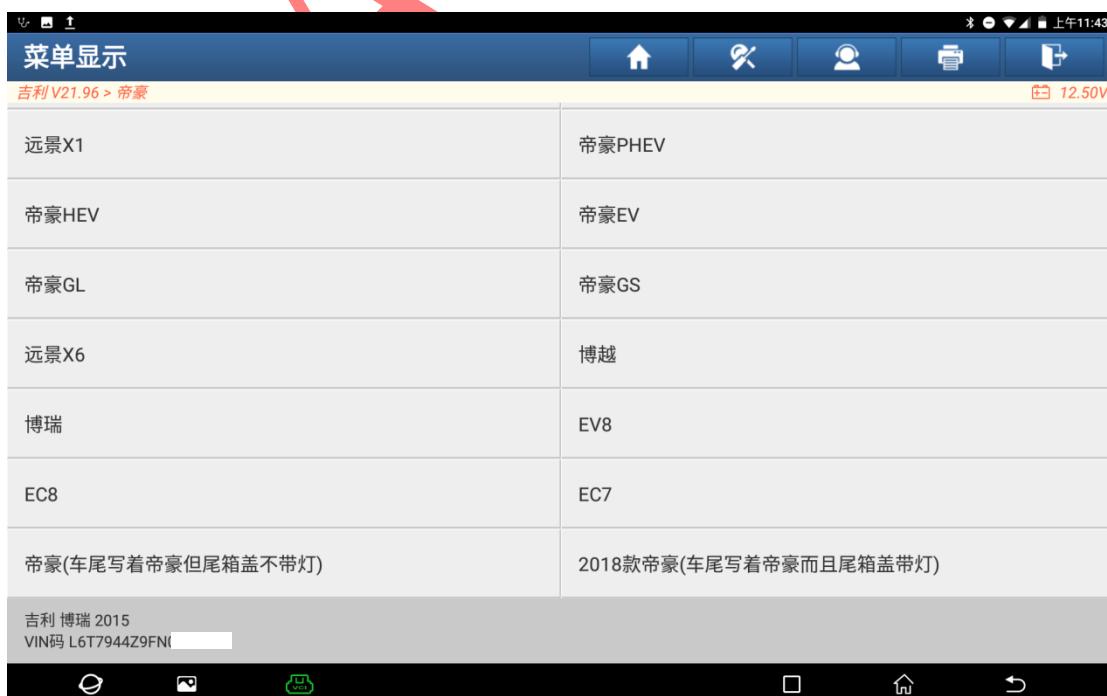
1. 选择【X431-PADV】设备, 选择【吉利】车型, 连接进入后选择【帝豪】, 进入后选择【博瑞】(如下图);

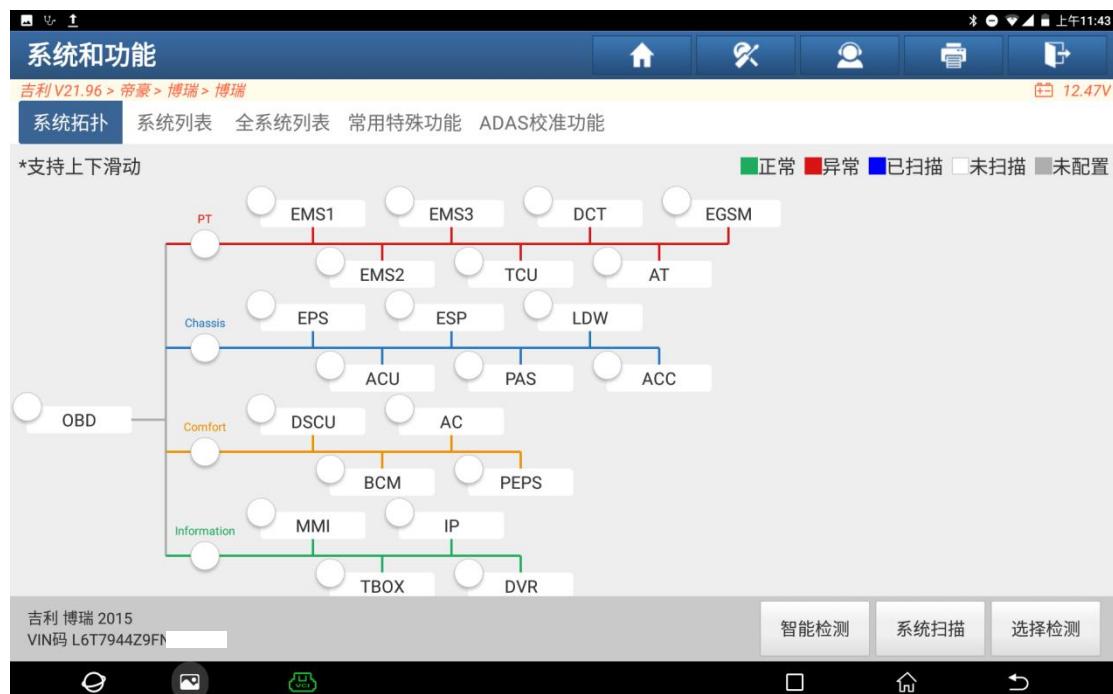
2. 选择【智能检测】扫描全车系统 (如下图);

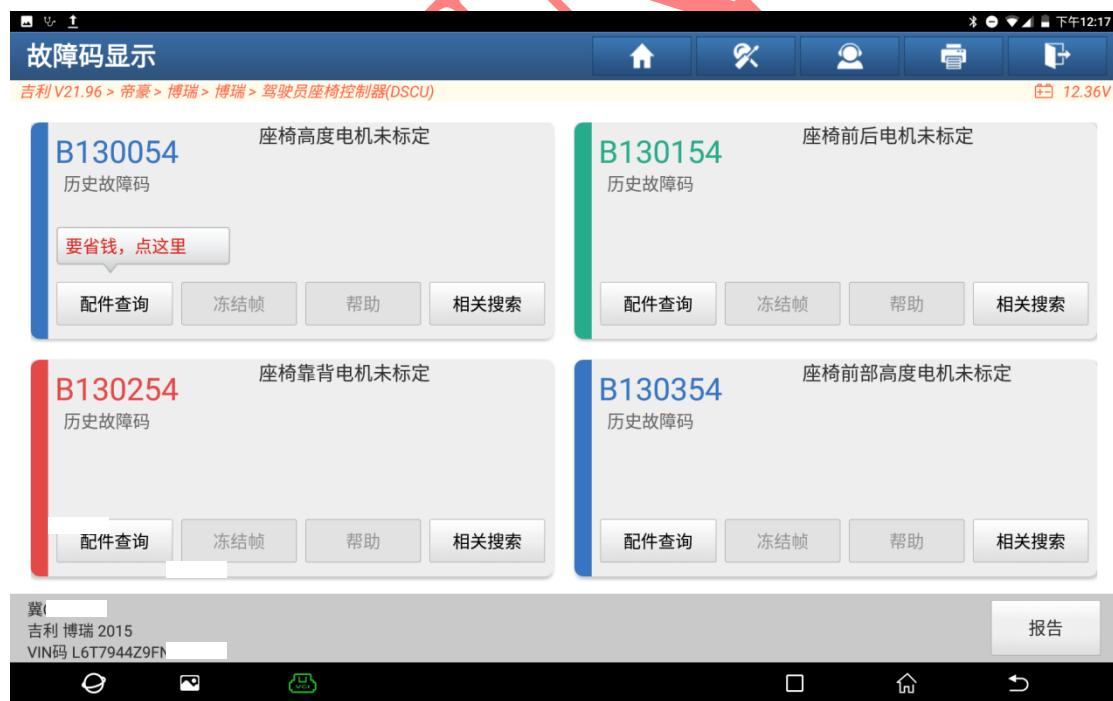
3. 进入【驾驶员座椅控制器(DSCU)】系统后读取到一系列故障码 (如下图);

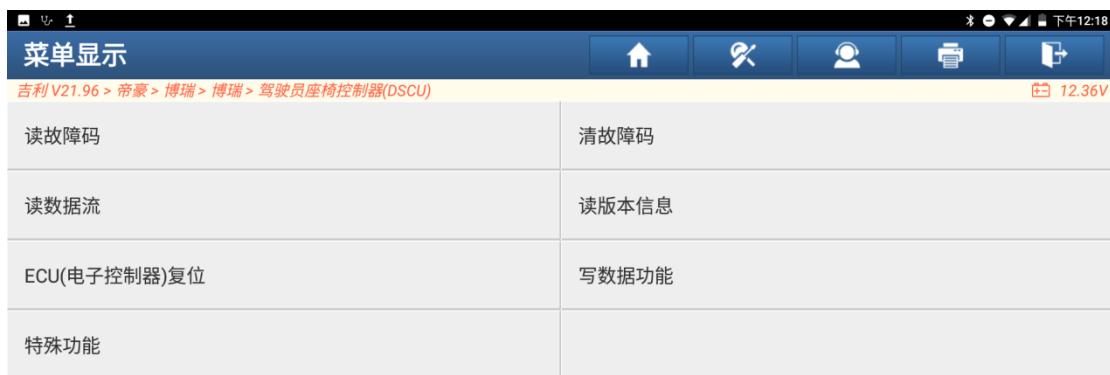
4. 选择【特殊功能】(如下图);

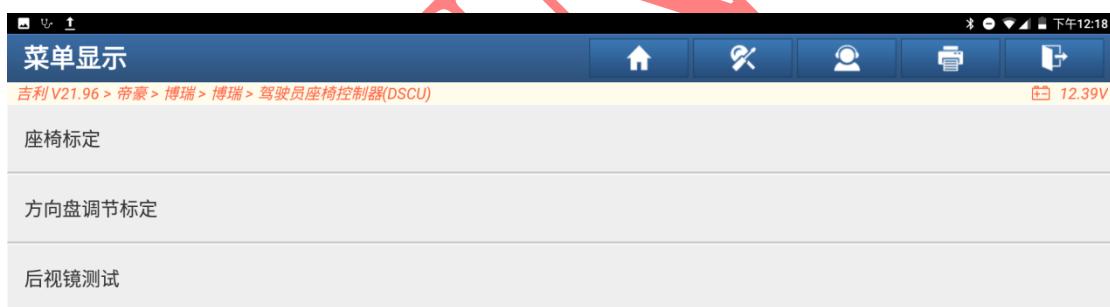
5. 选择“座椅标定”(如下图);

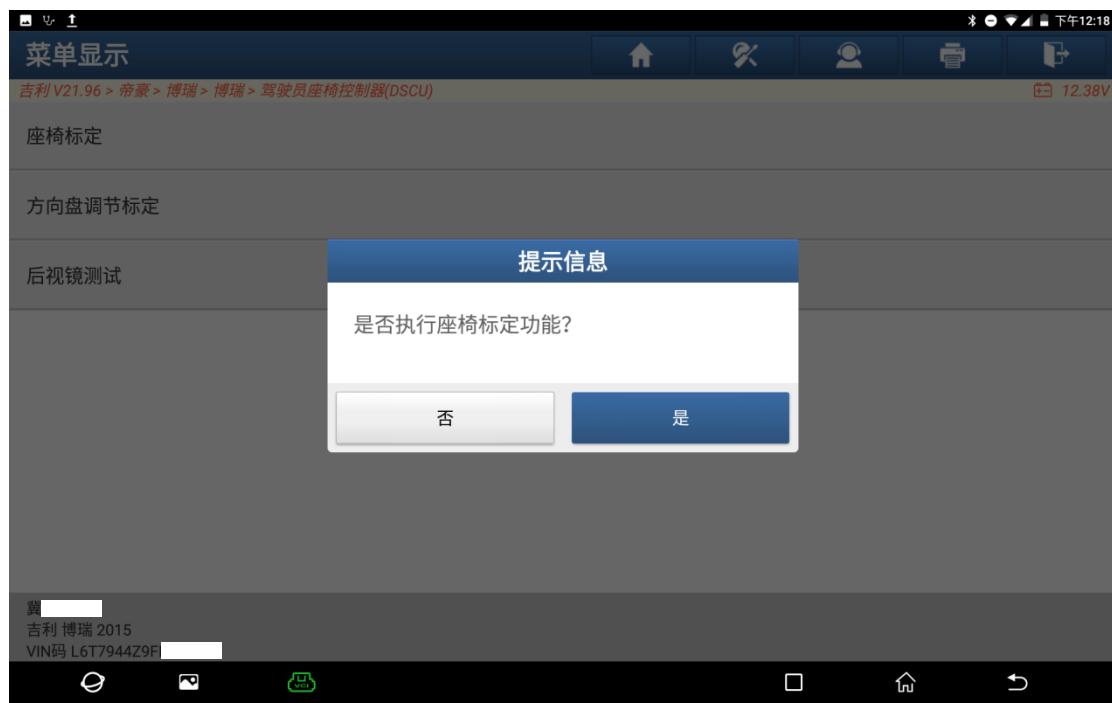
6. 点“是”执行标定，在执行标定之前任何人不得坐在座椅上（如下图）；

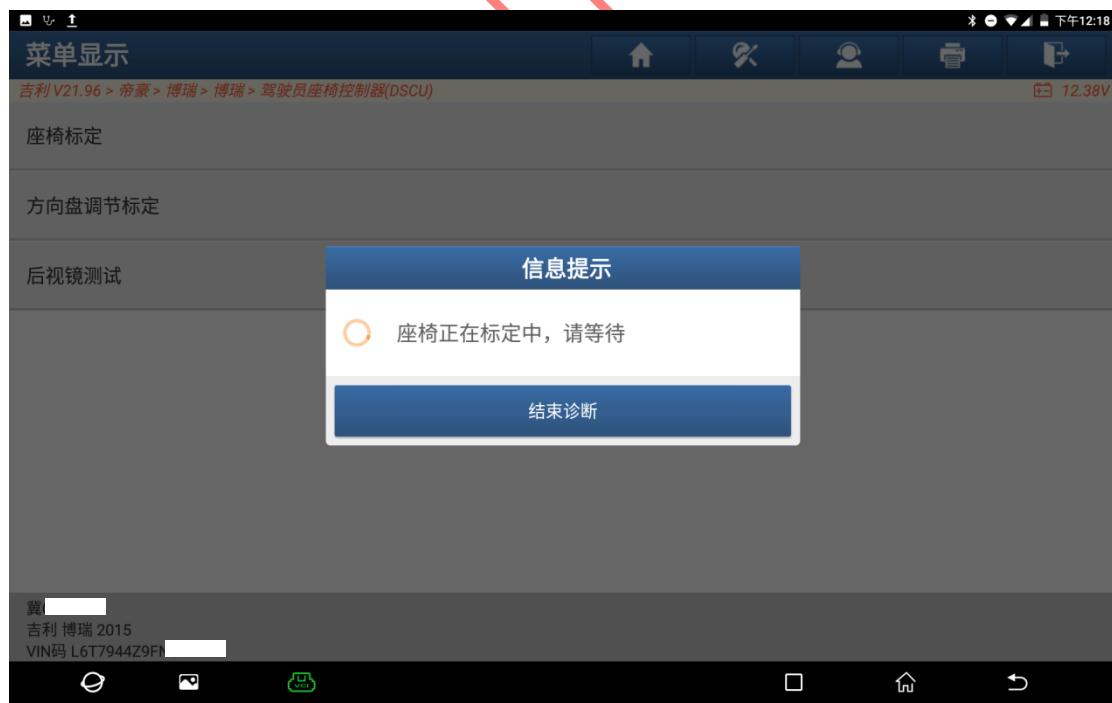
7. 提示“座椅正在标定中”，耐心等待，同时可以看到座椅在移动（如下图）；

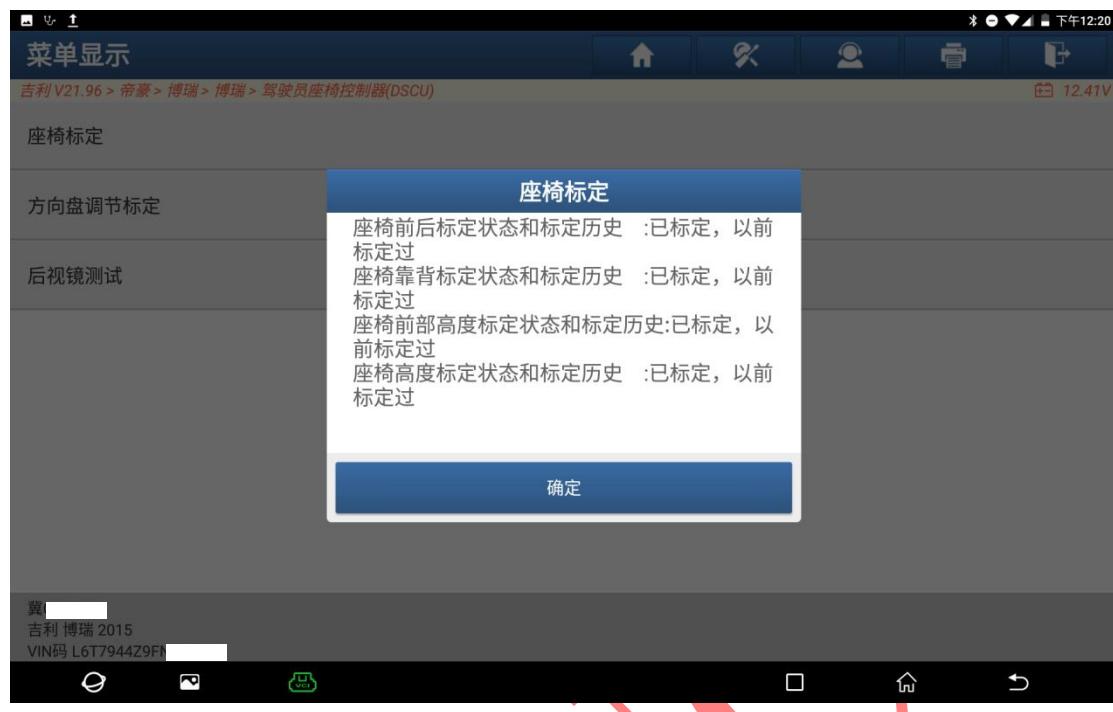
8. 提示座椅状态“已标定”，点“确定”(如下图);

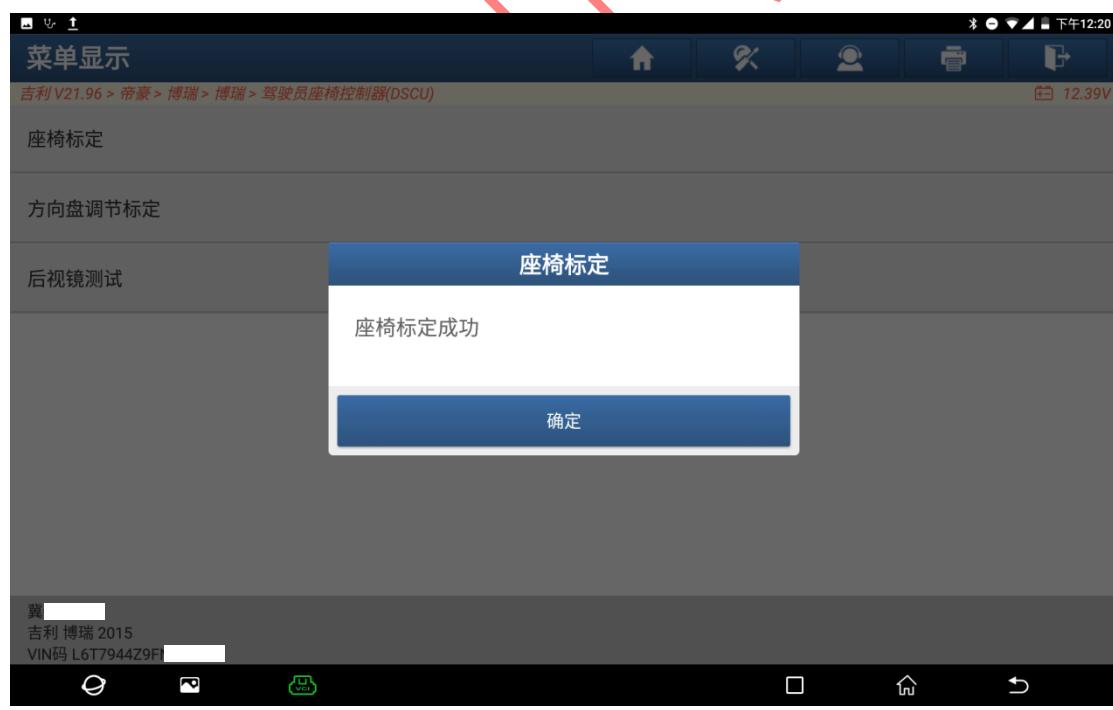
9. 提示“座椅标定成功”，点“确定”(如下图);

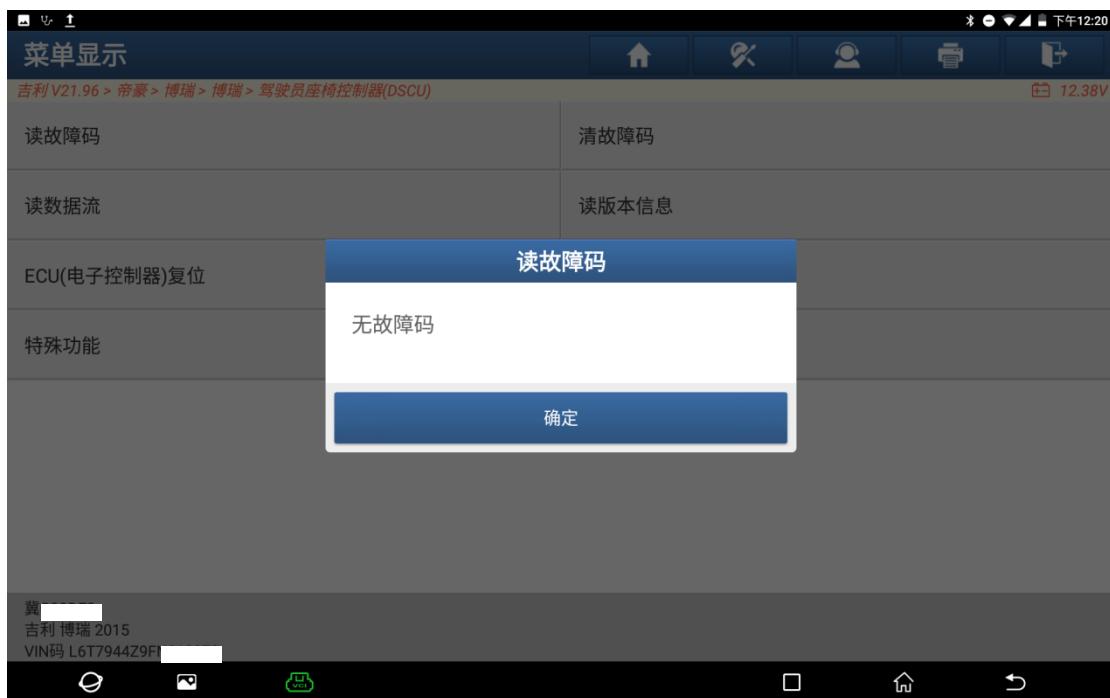
10. 重新读码，提示“无故障码”，标定结束（如下图）。
