2012 年宝马 520Li 运输模式关闭

2012 年宝马 520Li 车辆 VIN 码: LBVCU110XDSG*****

功能作用: 车辆激活运输模式后, 可以通过该功能关闭运输模式, 否则会导致车辆各项功能无法使用, 仪表亮故障灯

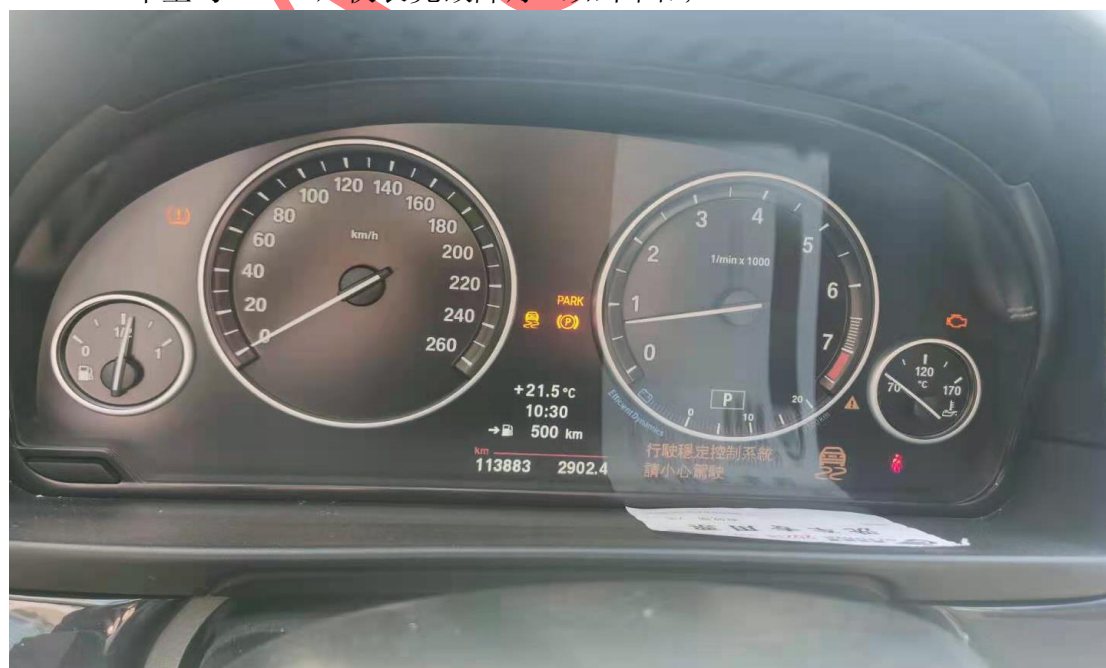
1. 2012 年宝马 520Li, 仪表亮故障灯 (如下图);

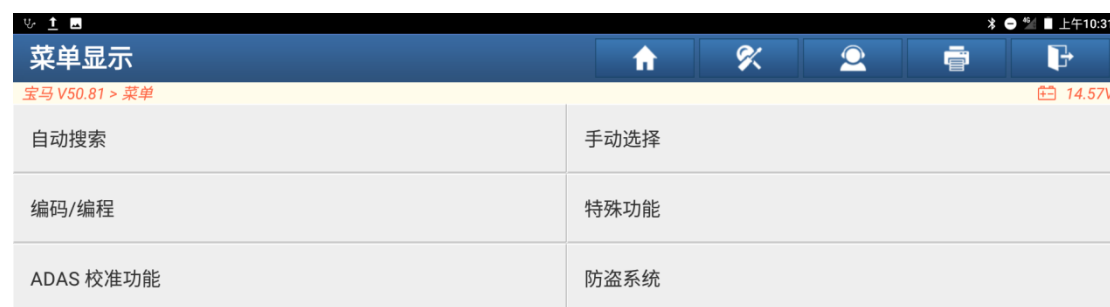
2. 选择【X431-PADV】设备，连接进入后选择【自动搜索】（如下图）；

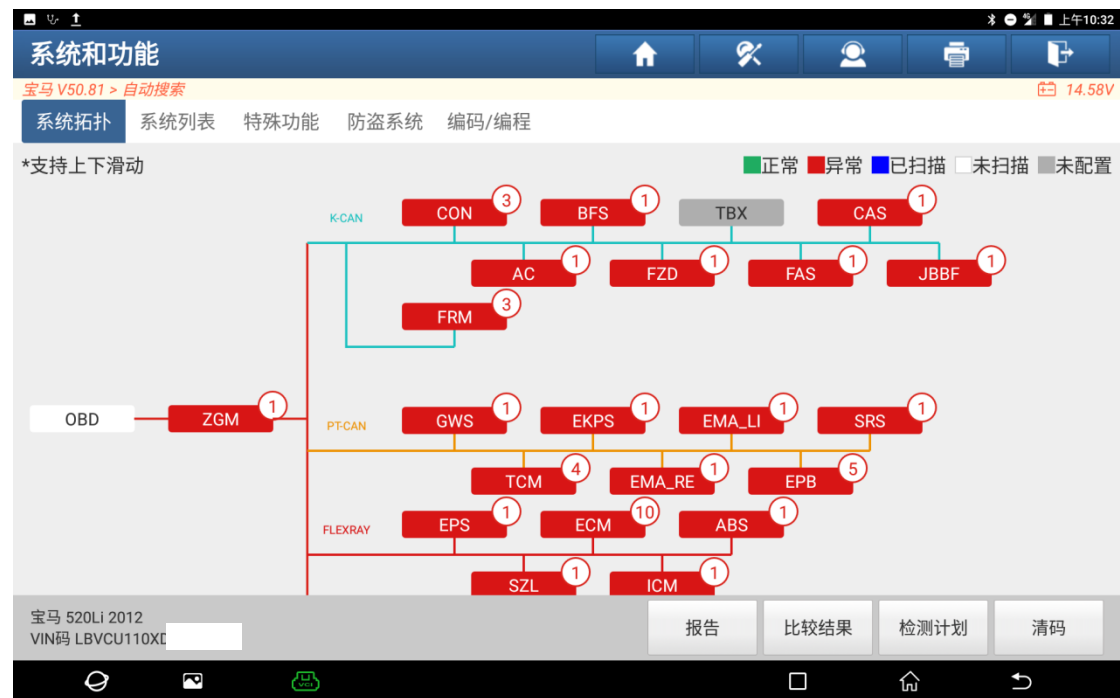
4. 扫描出来后，所有系统都显示有故障码（如下图）；

5. 查看系统显示的故障码，所有系统都带有“运输模式已激活”故障（如下图）；

系统名称	故障码	描述
EMA_LI (左侧电子马达机轴)	1	进入系统
FAS (驾驶员座椅模块)	1	进入系统
EPB (电子驻车 - EMF)	5	进入系统
022A00 EMF: 运输模式已激活		
D394BE 信号 (行驶速度, 55.3.4) 无效, 发射器 ICM		
D39A3E 信号 (行驶速度, 55.3.4) 无效, 发射器 ICM		
D395BC 信息(DSC稳定装置状态, 173) 缺失, 接收器EMF, 发射器DSC		
D39B68 信息 (制动器温度, 0x37E) 缺失, 接收器 EMF, 发射器 DSC		
ABS (防抱死刹车系统 - DSC)	1	进入系统

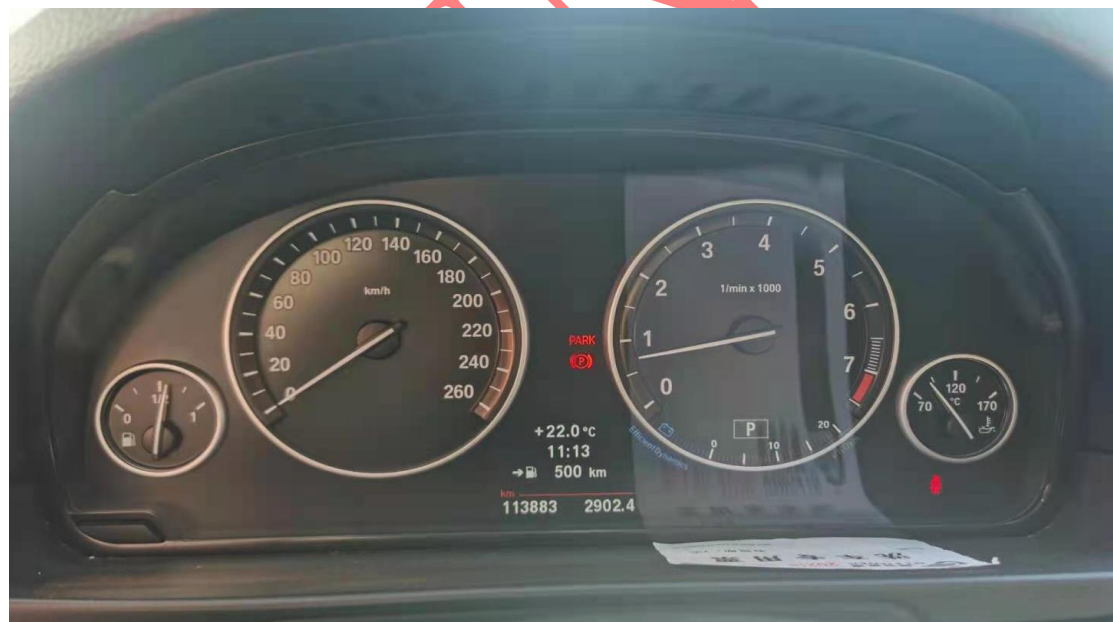
13. 查看仪表，故障灯消失，车辆恢复正常（如下图）。
