2018 年福特探险者前摄像头校准

2018 年福特探险者 车辆 VIN 码: 1FM5K8GT0JGC*****

功能作用: 拆卸或者更换前挡玻璃和后视镜，更换前挡玻璃上的摄像头或者控制模块后，需使用该功能对前摄像头进行校准

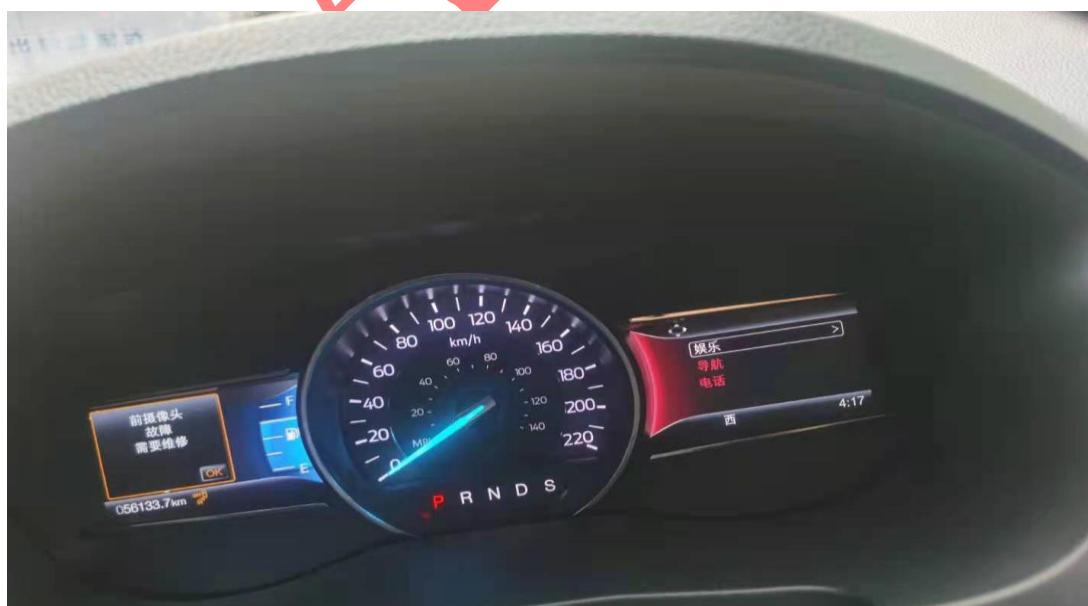
1. 18 年福特探险者，更换前挡玻璃后，仪表亮故障灯“前摄像头故障需要维修”（如下图）；

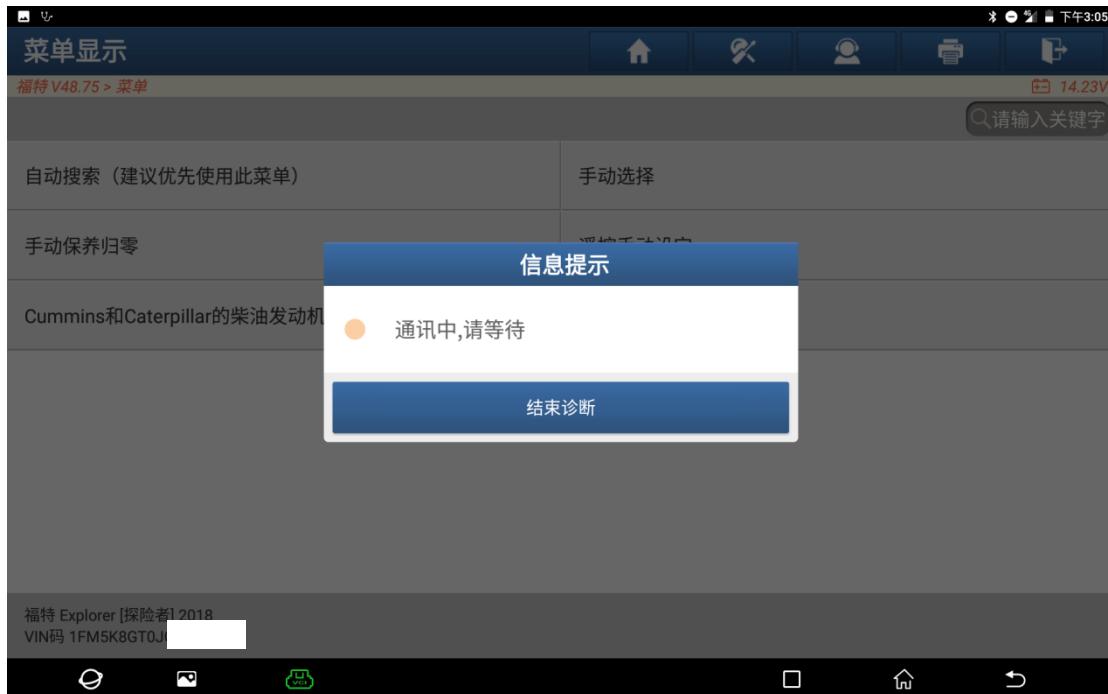
2. 选择【X431-PADV】设备，选择【福特】车型，连接进入后选择【自动搜索】（如下图）；

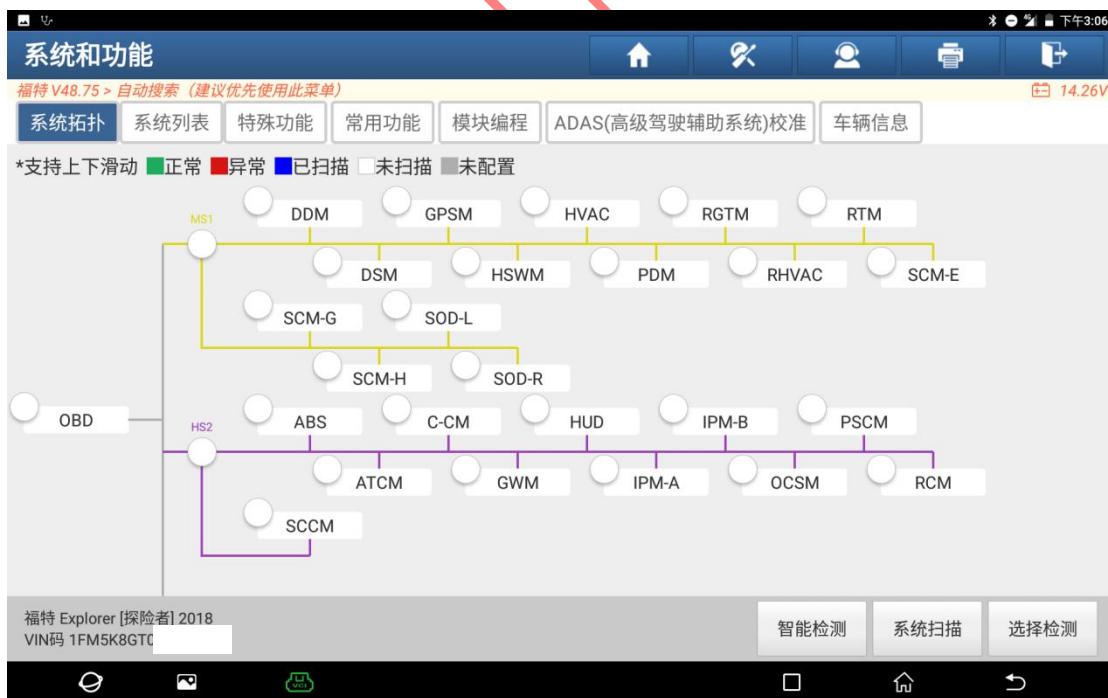
3. 选择【智能检测】扫描全车系统（如下图）；

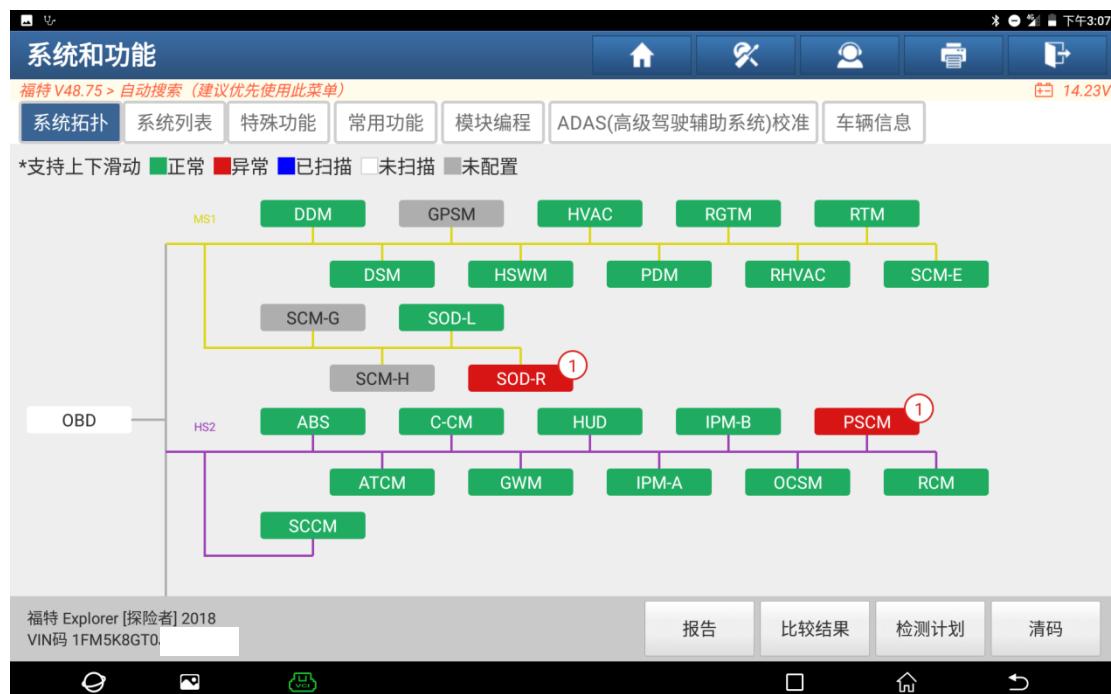
4. 选择上方【ADAS（高级驾驶辅助系统）校准】(如下图);

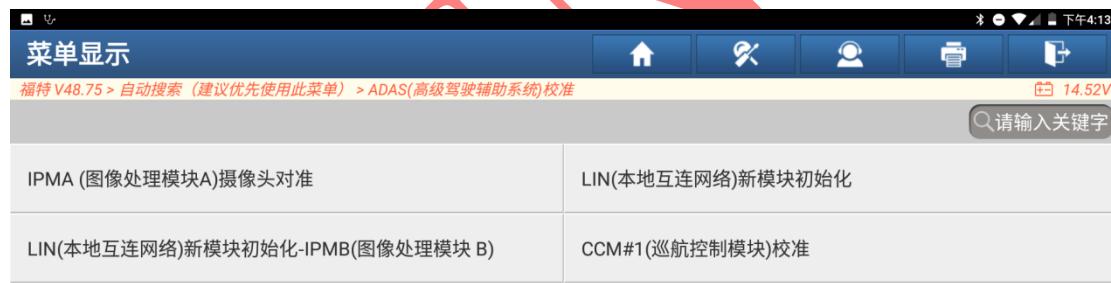
5. 选择【IPMA (图像处理模块 A) 摄像头校准】(如下图);

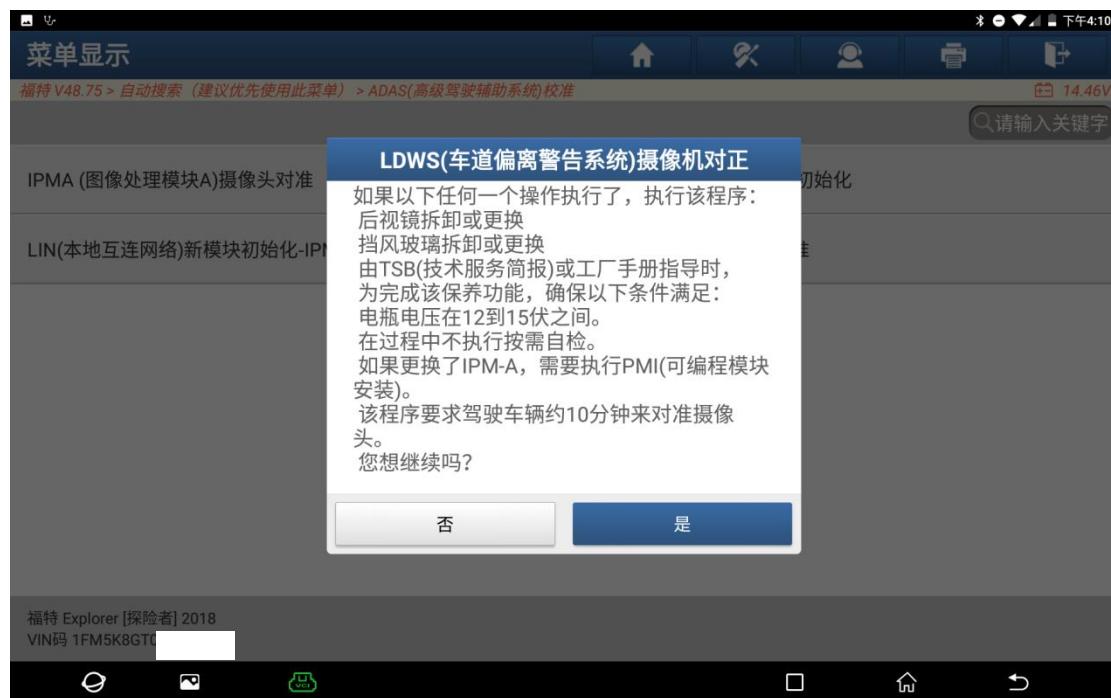
6. 阅读提示，满足提示条件后点“是”（如下图）；

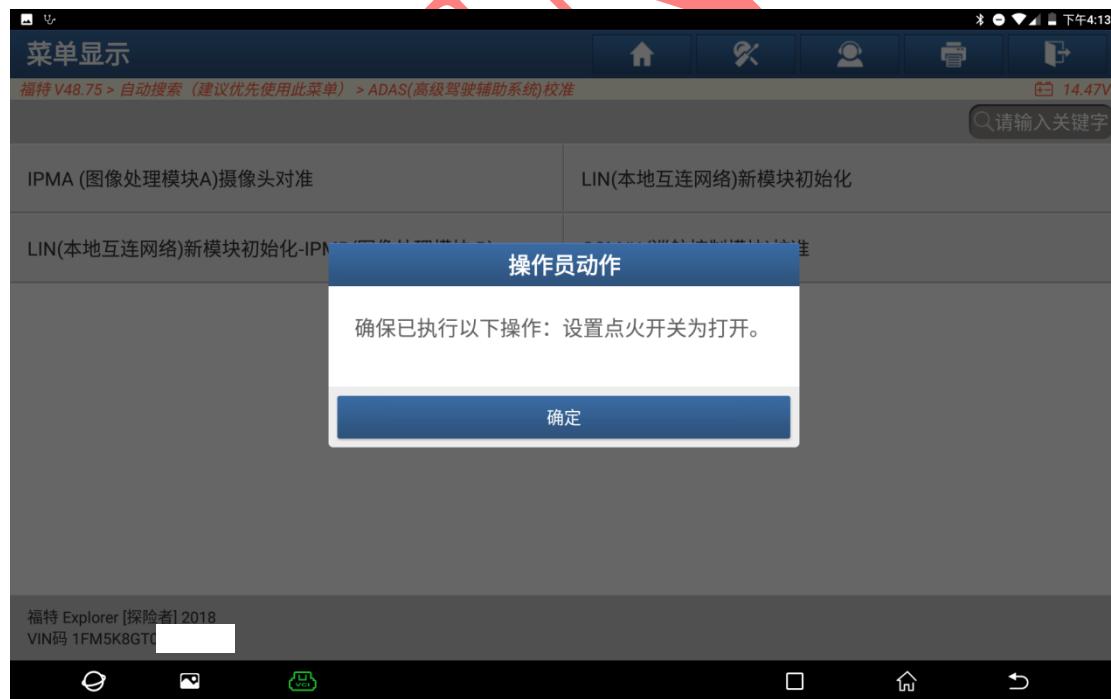
7. 提示“打开点火开关”，打开后点“确定”（如下图）；

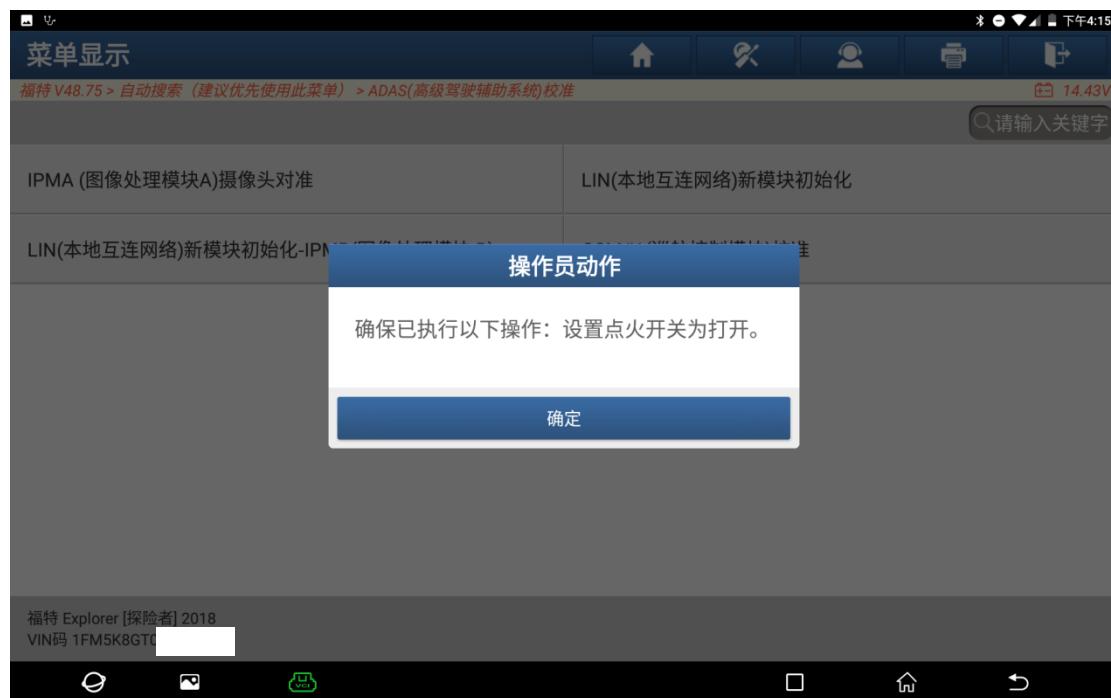
8. 点“确定”(如下图);

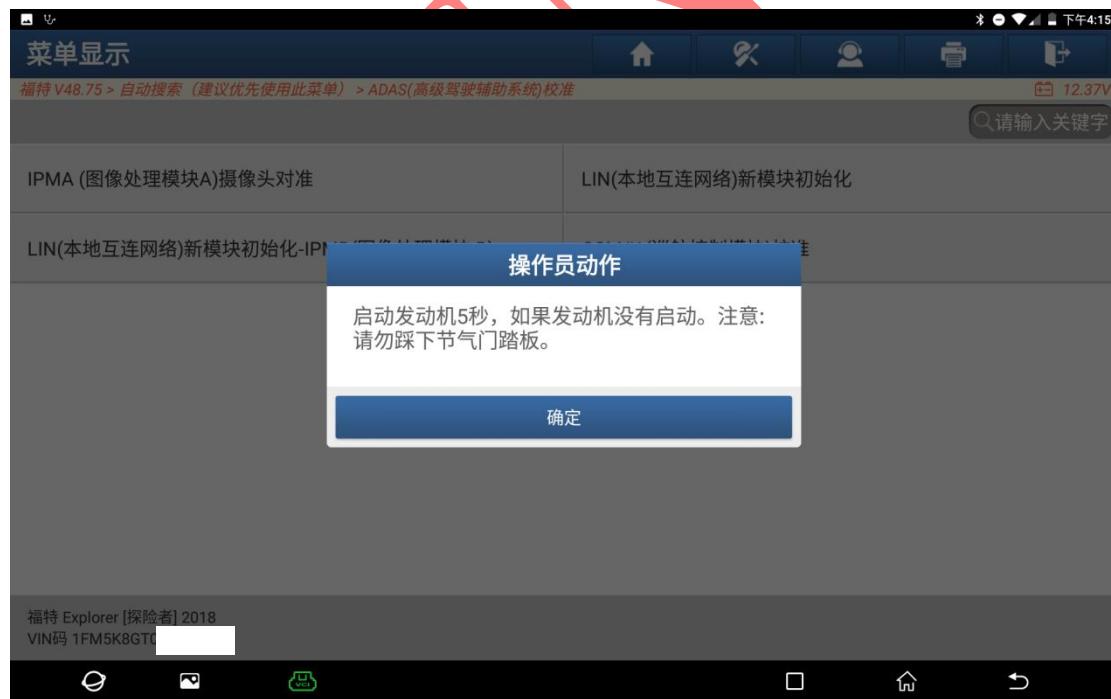
9. 提示“启动发动机，没有启动请勿踩节气门踏板”，点“确定”(如下图);

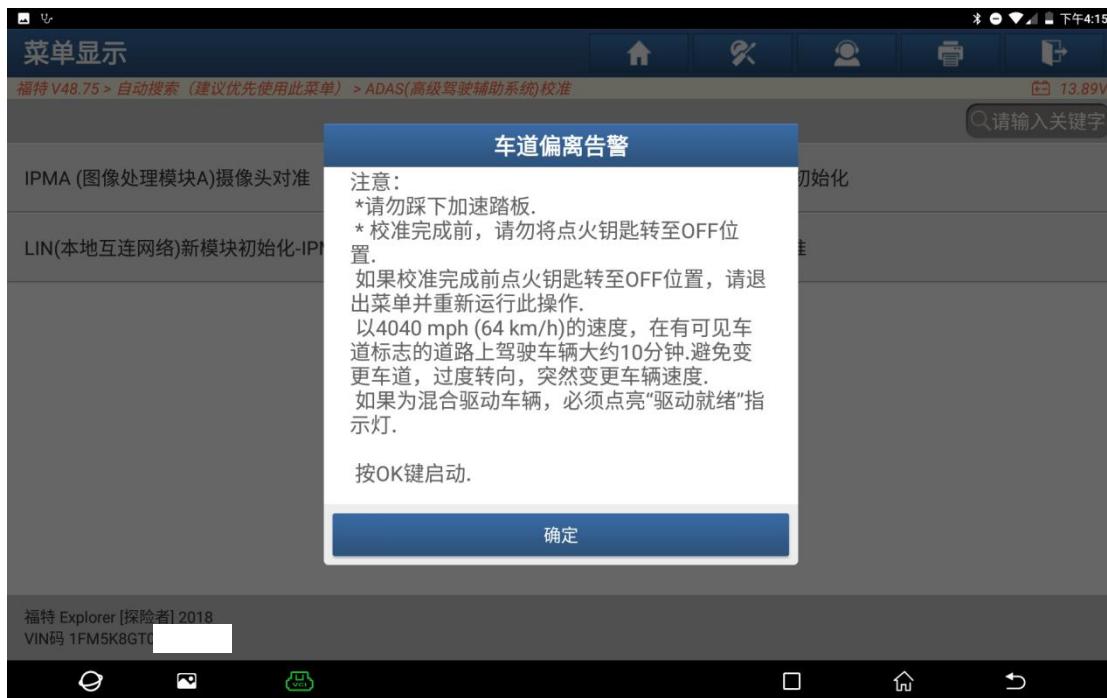
10. 提示“校准完成前，请勿将点火开关关闭，出去路试，以 64km/h 以上的速度行驶，避免频繁更换车道和踩刹车”，点“确定”后开始路试（如下图）；

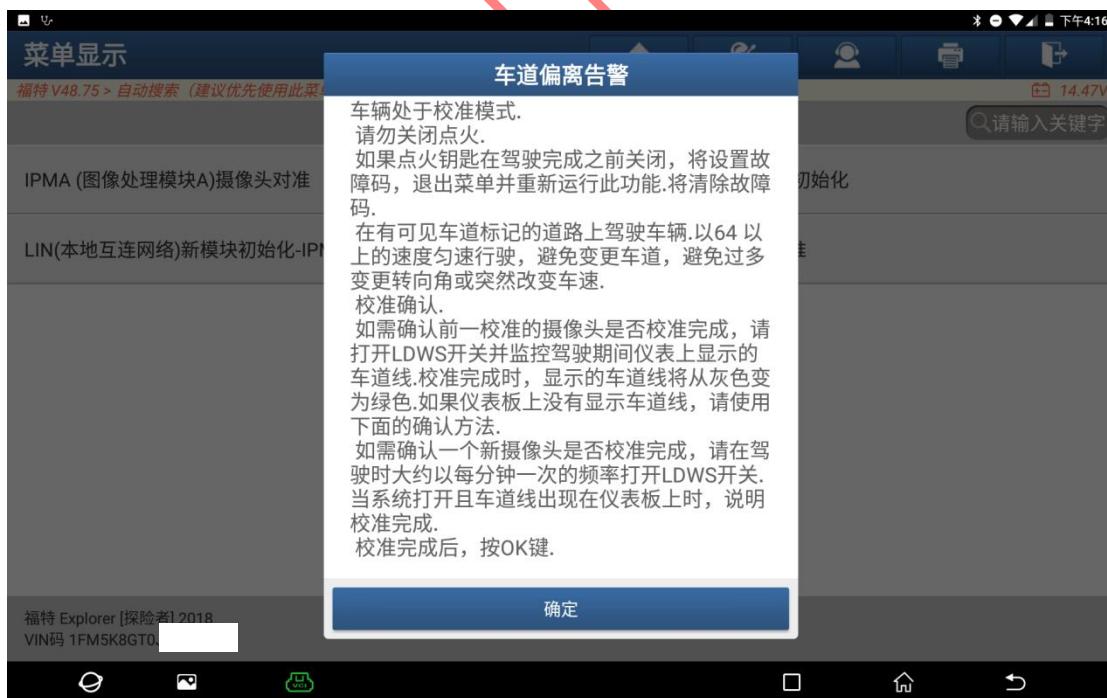
11. 阅读提示，根据提示信息路试，同时根据提示信息确认是否校准完成，一直保持该界面，校准完成后点“确定”（如下图）；

13. 点“步骤 11”提示信息的“确定”后，界面提示“操作完成”，点“确定”（如下图）；

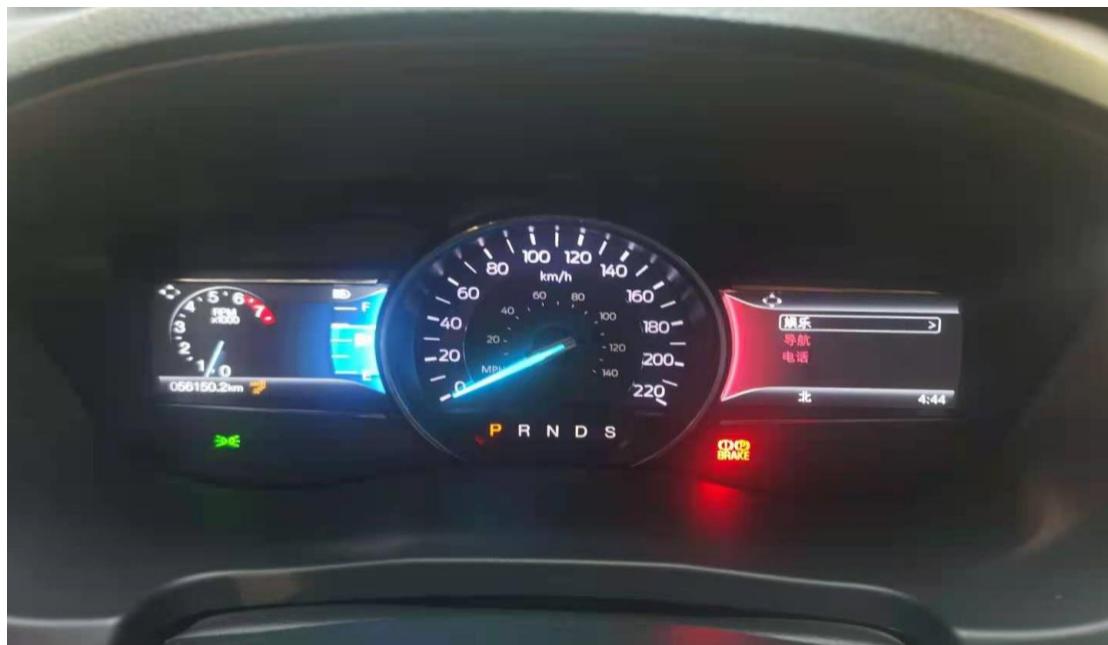
12. 路试过程中，查看车辆仪表，前摄像头故障提示已经消失，摄像头校准成功（如下图）；

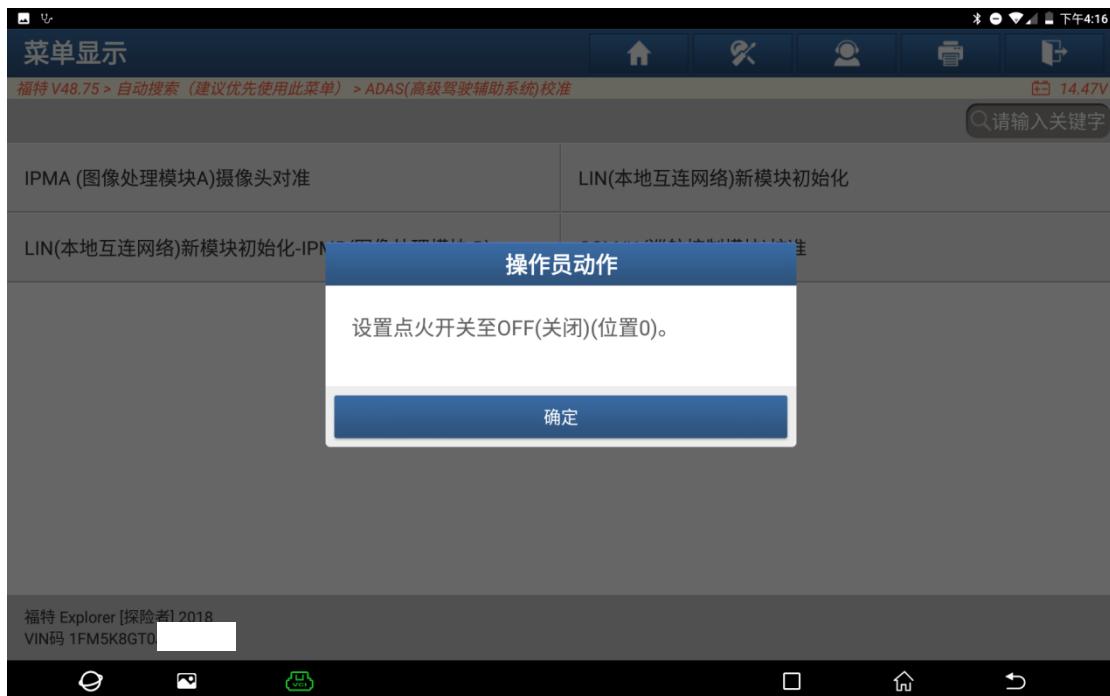
14. 提示“关闭点火开关”，找个可以安全停车的地方在关闭，关闭后点“确定”，校准结束（如下图）。
