# 2017 年奔驰 GLC260 右前门模块更换设码

**功能说明：** 更换右前门模块数据错误需要在线设码

**支持产品：** 元征 PADIII、PADV、PRO5 等编程款诊断设备

**实测车型：** 2013 奔驰 E260L，车辆 VIN 码：LE4HG4HBDDL09\*\*

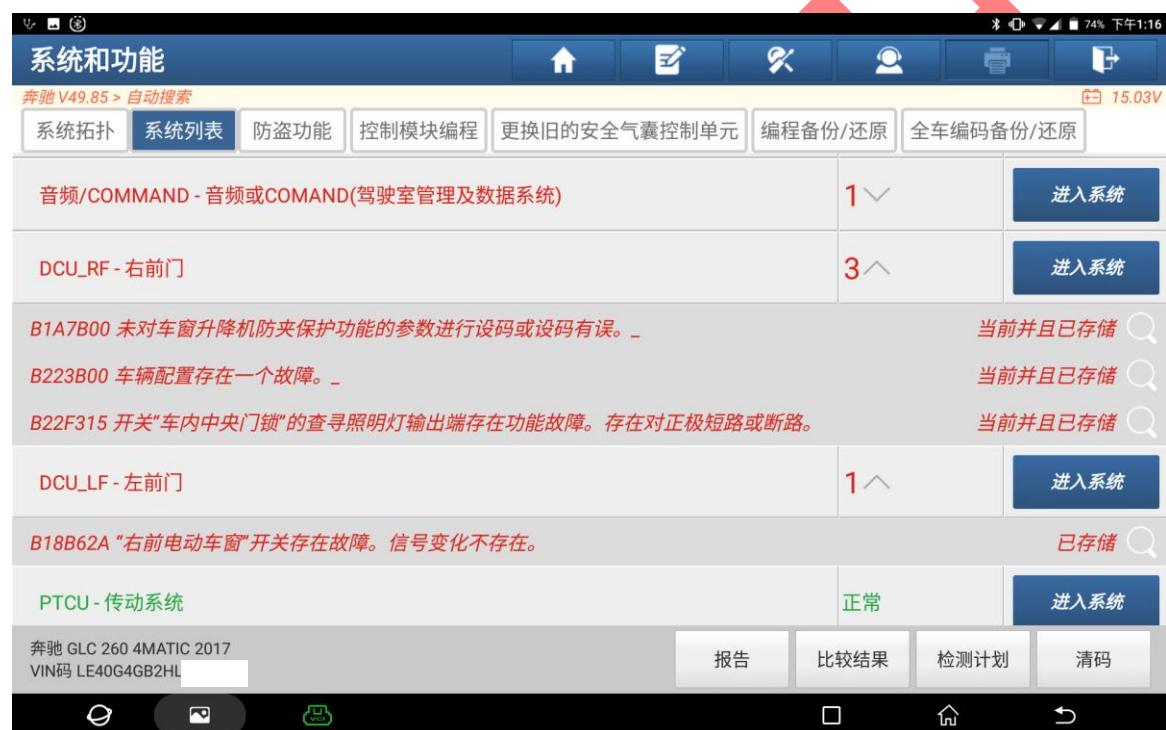
扫描全系统显示右前门未进行设码或设码有误如图：

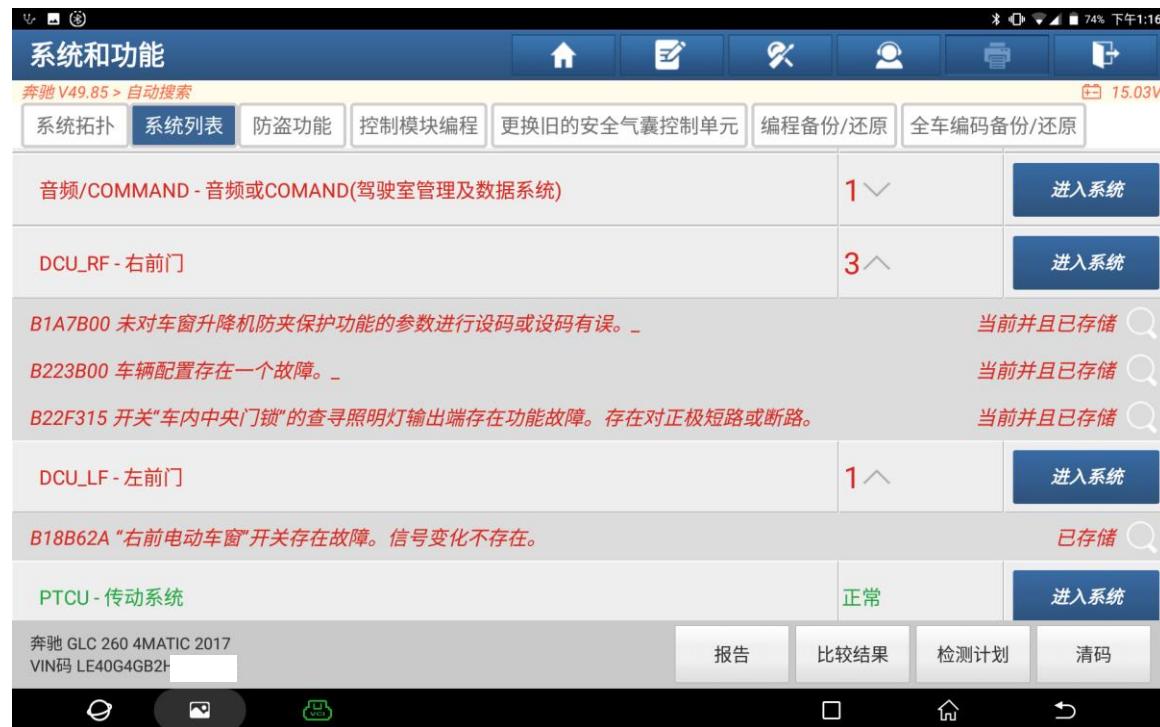
- 选择【DCI\_RF-右前门】进入, 如图 3;

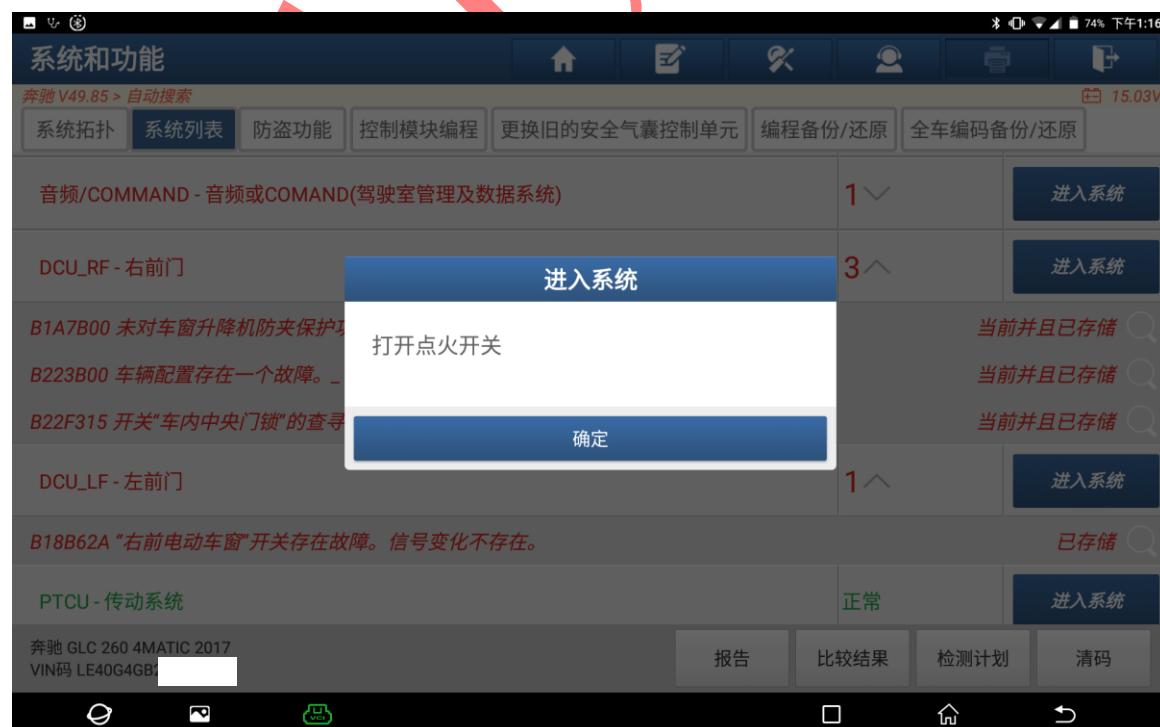
图 2

- 打开点火开关选择“确定”进入如图 2;

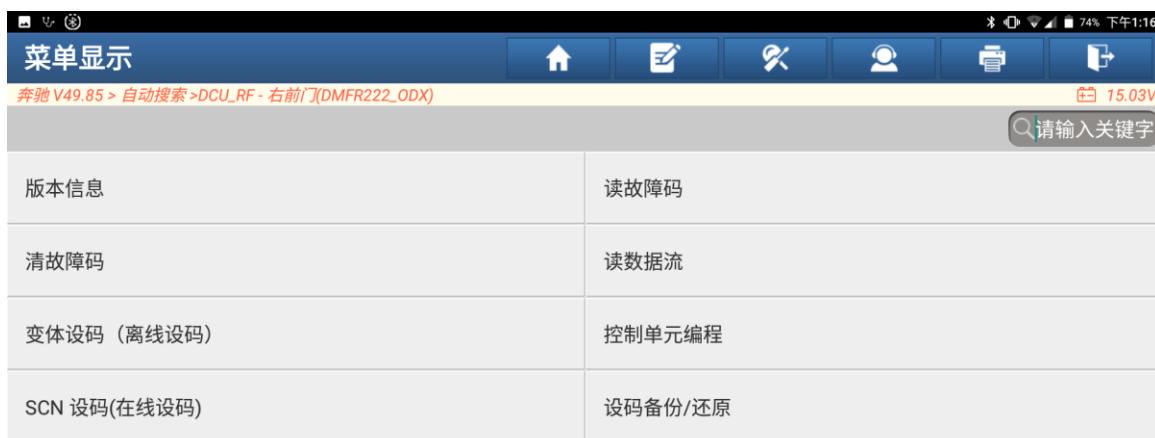
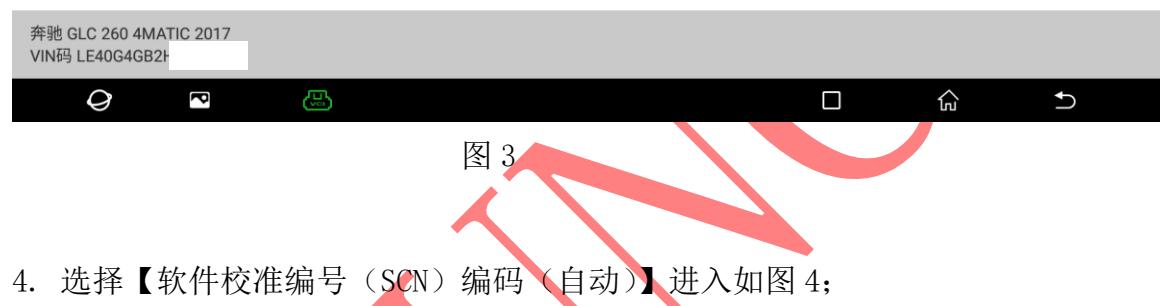
3. 选择【SCN 设码（在线设码）】进入图 3;

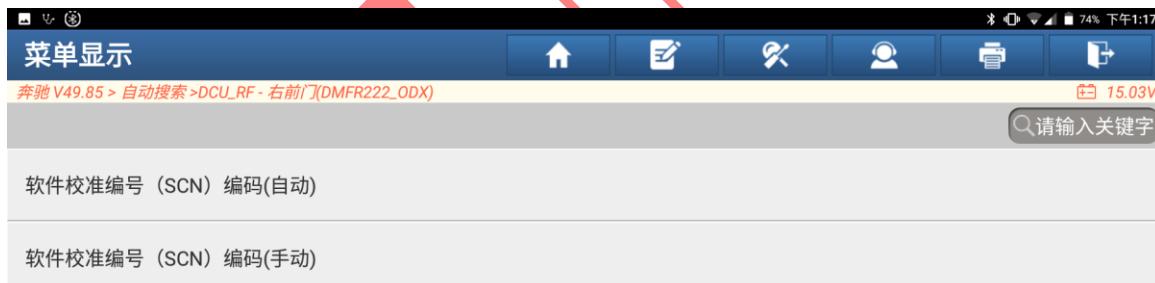
图 4

4. 选择【软件校准编号 (SCN) 编码（自动）】进入如图 4;

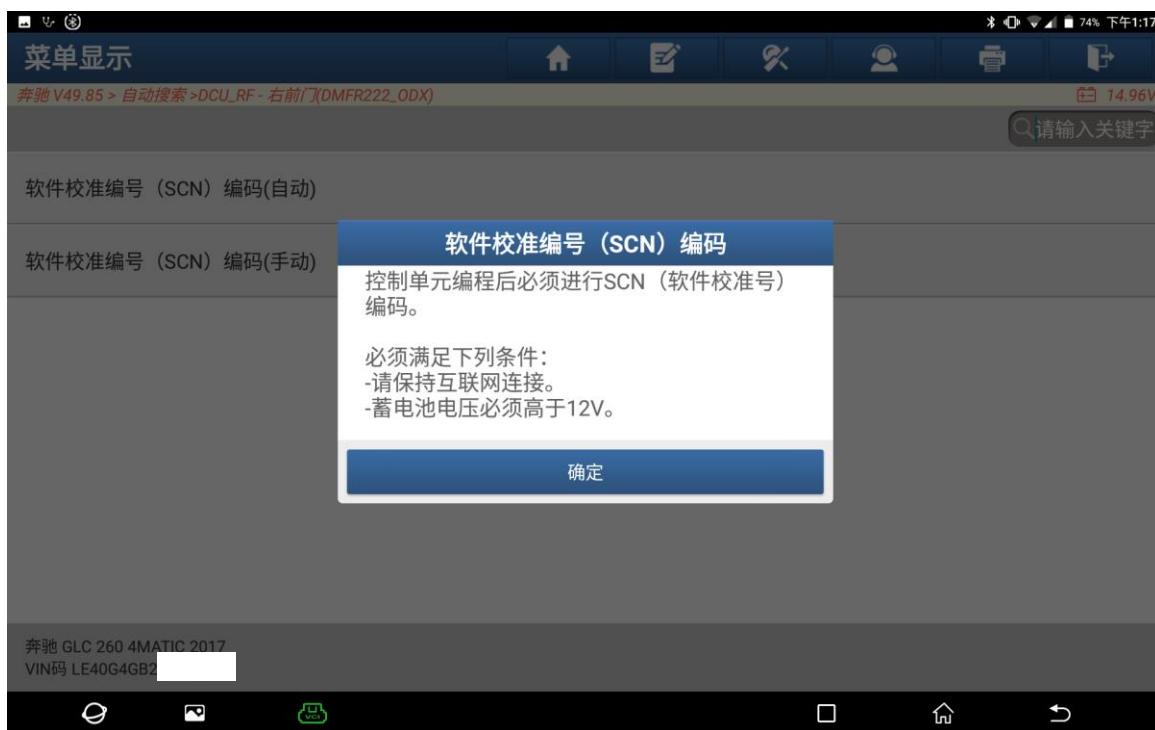
图 5

5. 保持设备联网和电压在 12V 以上选择“确定”进入如图 5;

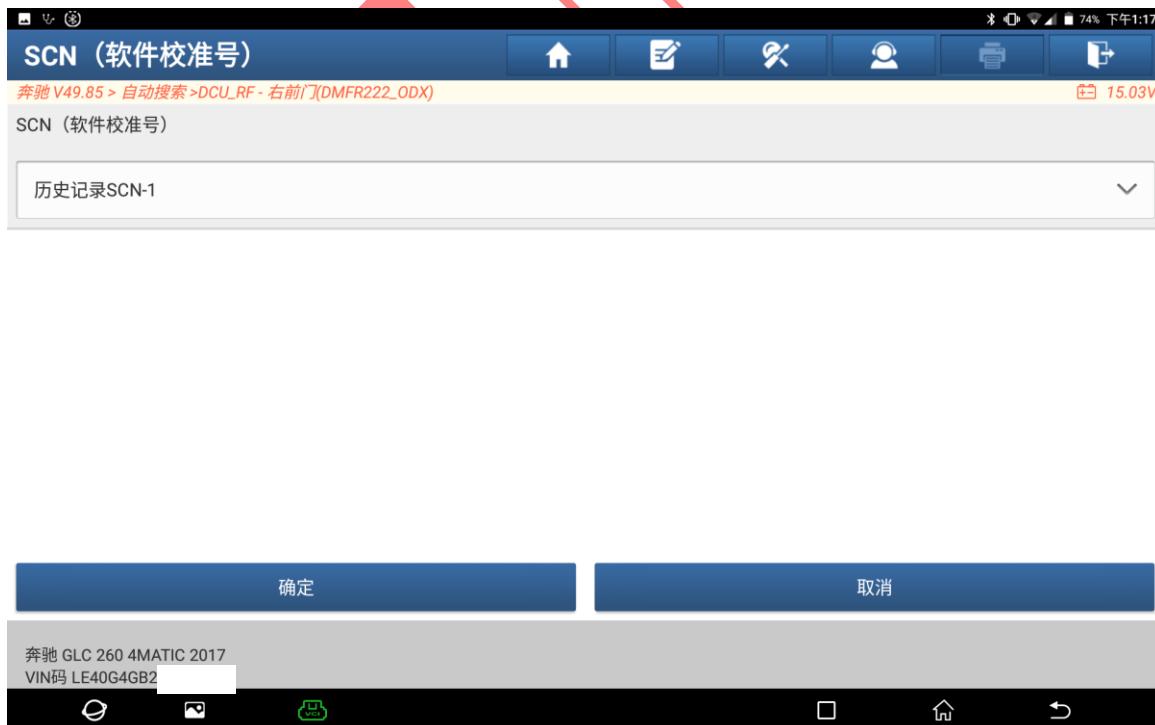
图 6

6. 选择“确定”进入如图 6;

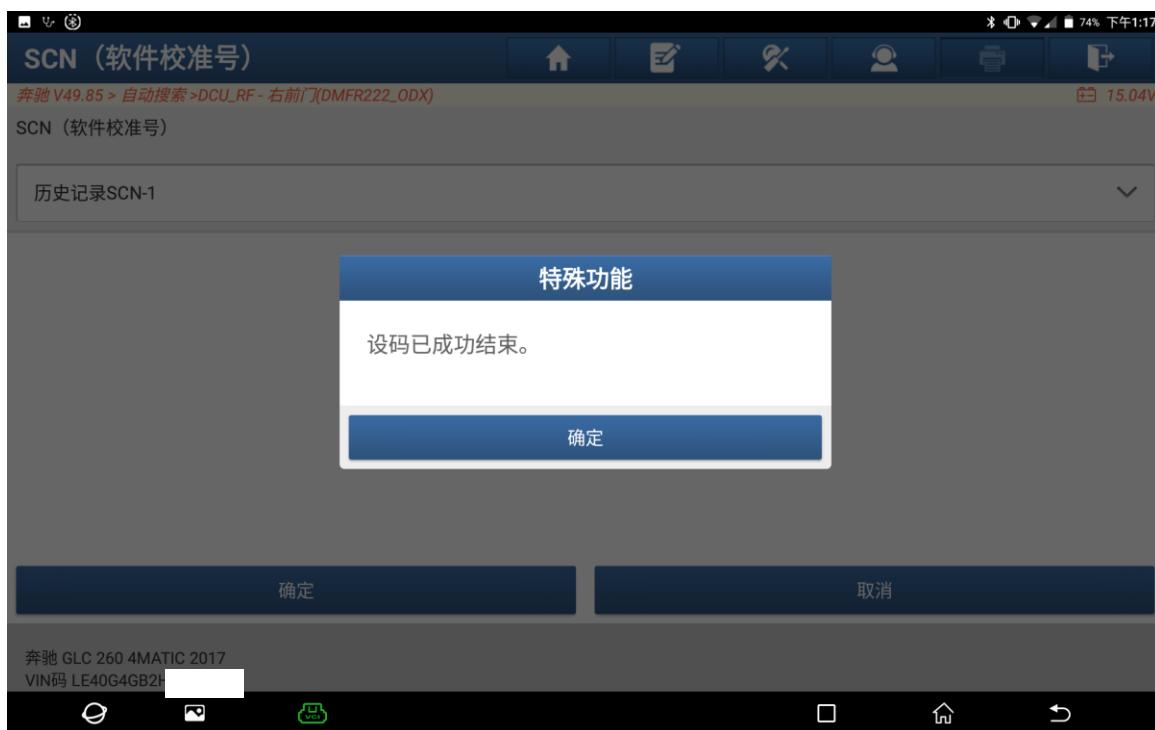
7. 设码成功选择“确定”进入，图 7；

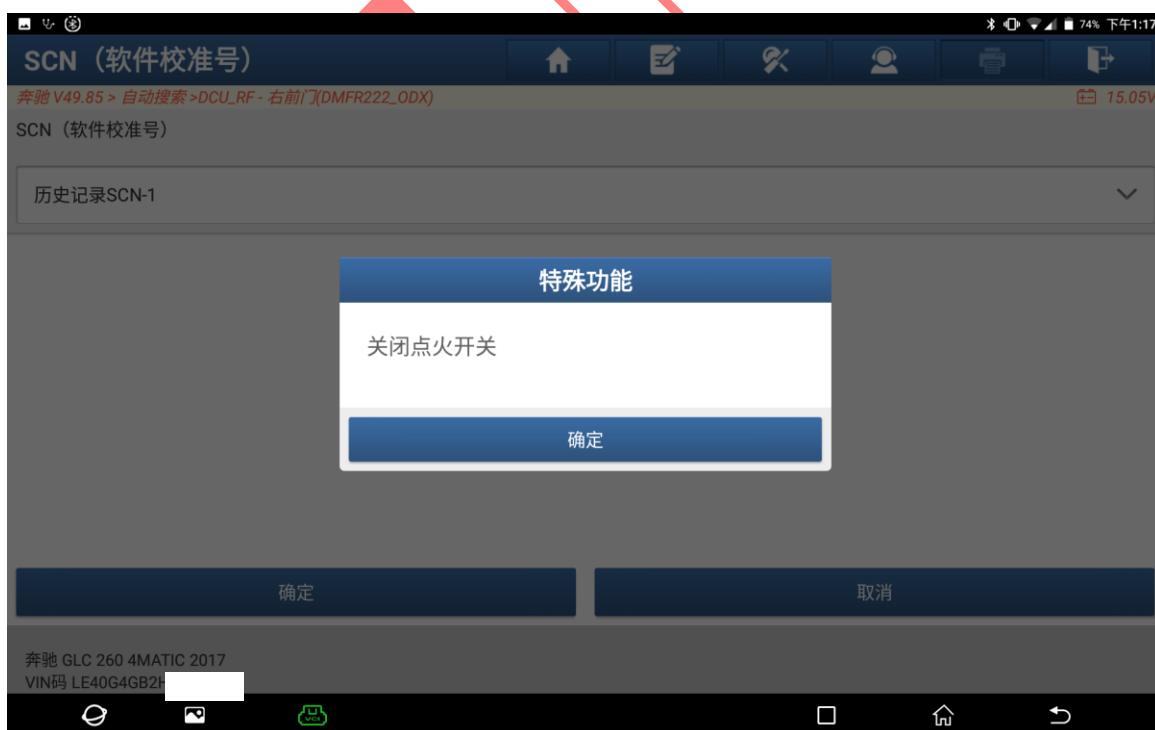
图 8

8. 关闭点火开关选择“确定”进入如图 8；

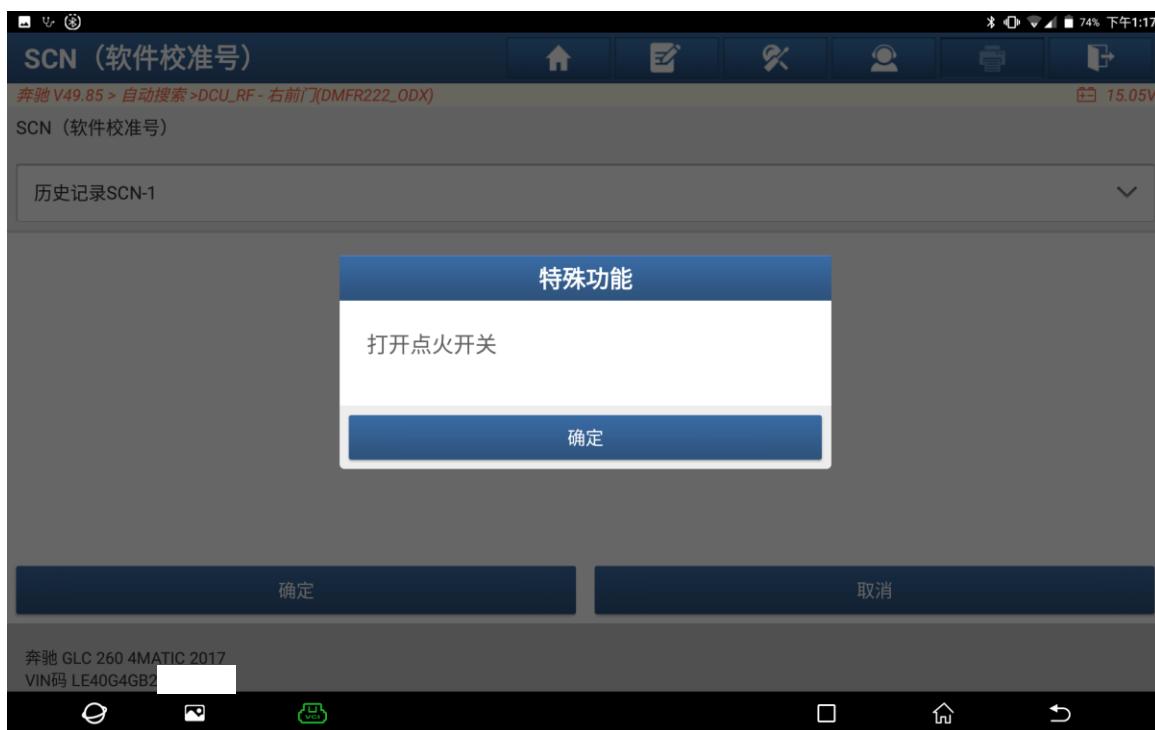
图 9

9. 打开点火开关选择“确定”进入如图 9;

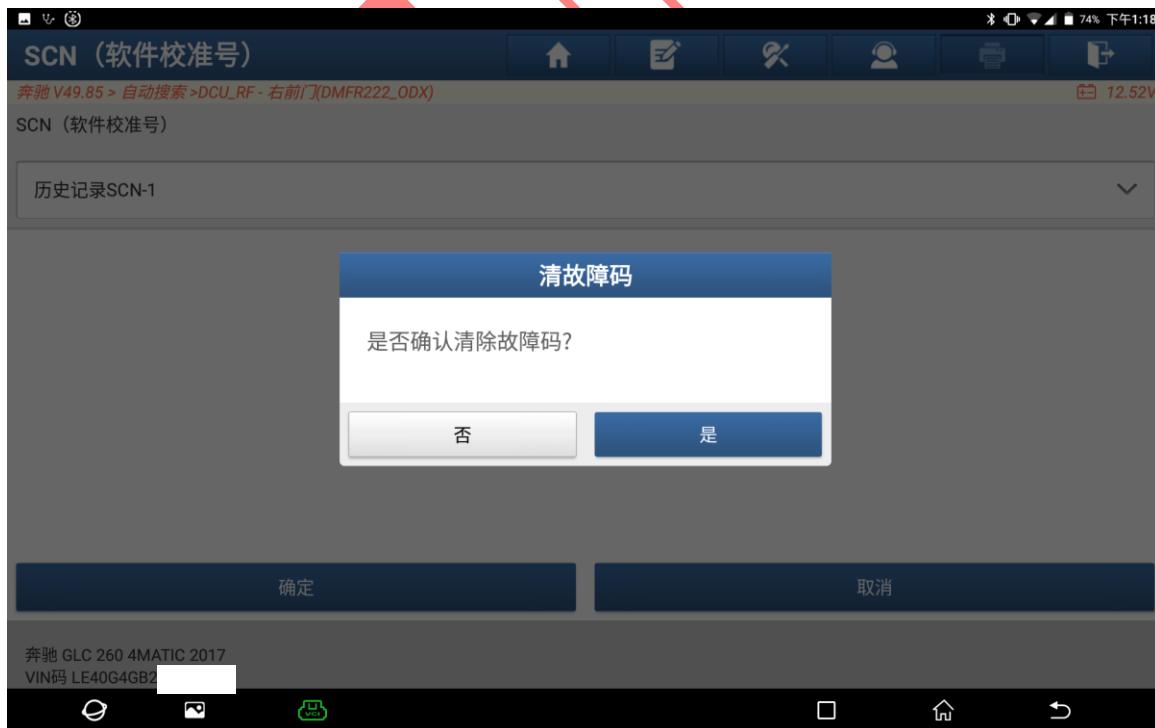
图 10

10. 选择“是”进入清除故障码如图 10;

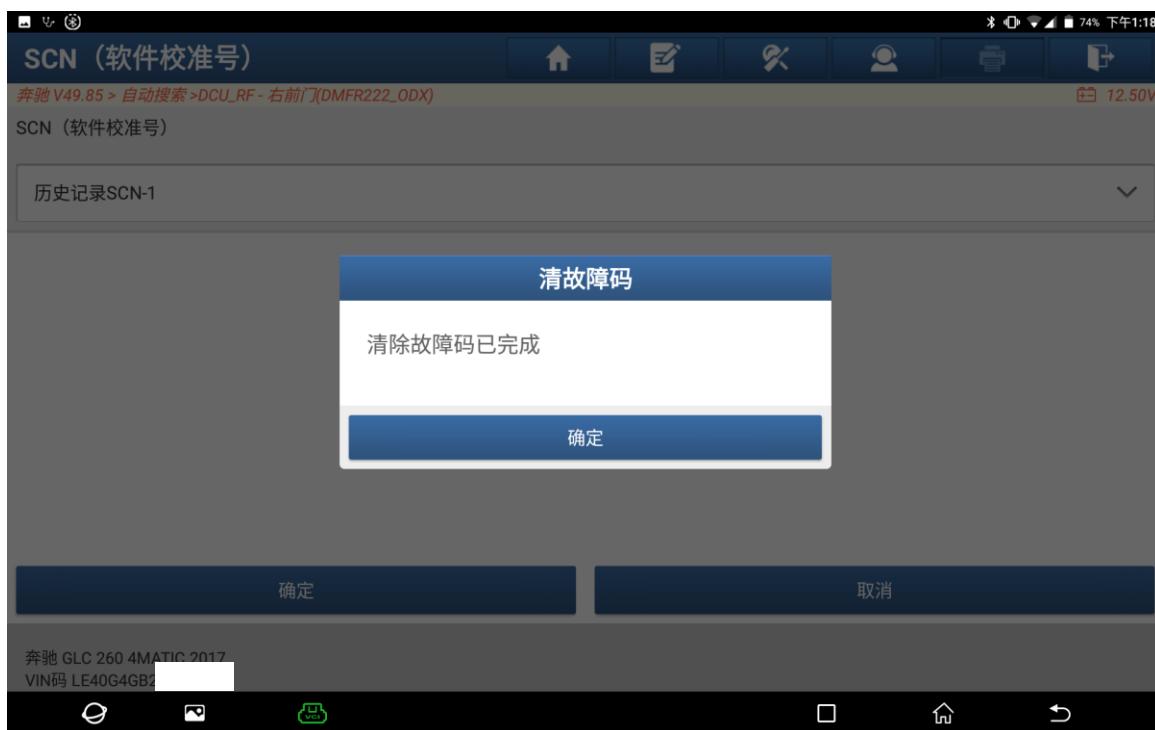
图 11

11. 故障码清除选择“确定”进入如图 11;

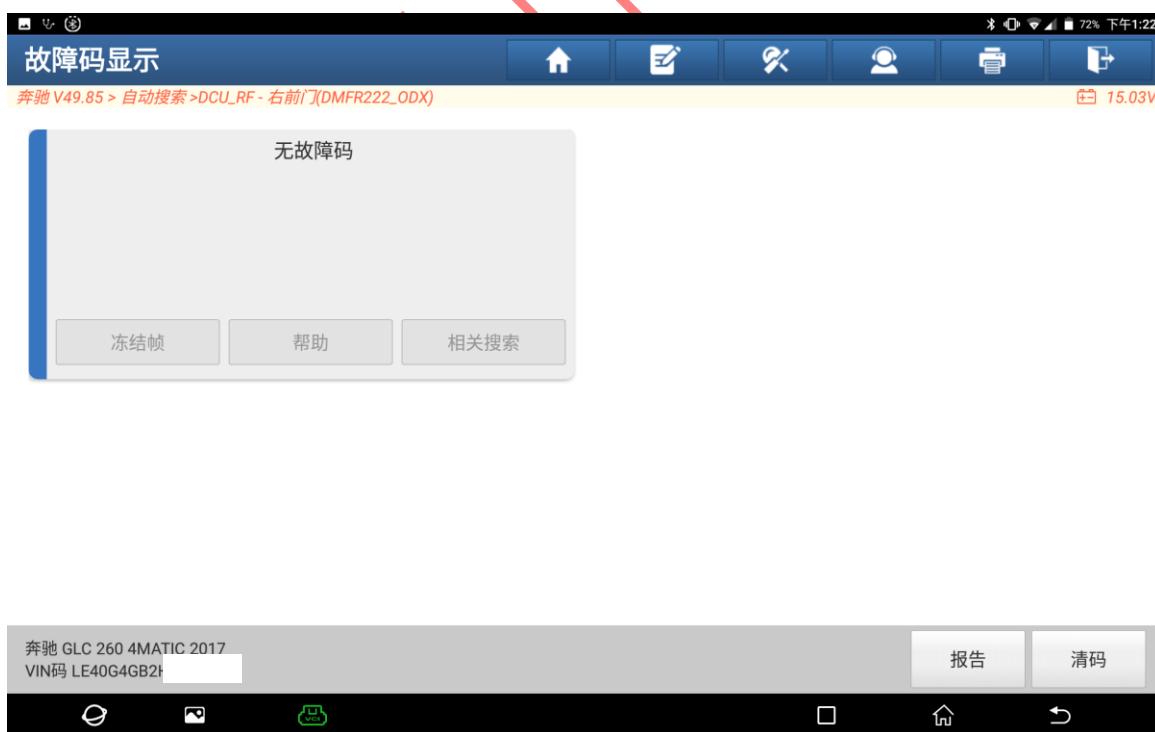
图 12

12. 右前门无故障功能正常如图 12;
